PREFEITURA DO MUNICÍPIO DE RONDONÓPOLIS

ESTUDOS DE MOBILIDADE E LOGÍSTICA URBANA E RURAL

ANEXO 5

**RELATÓRIO DE LEVANTAMENTO *IN LOCO* SOBRE A
ACESSIBILIDADE DAS CALÇADAS NOS BAIRROS CENTRO A E
CENTRO B**

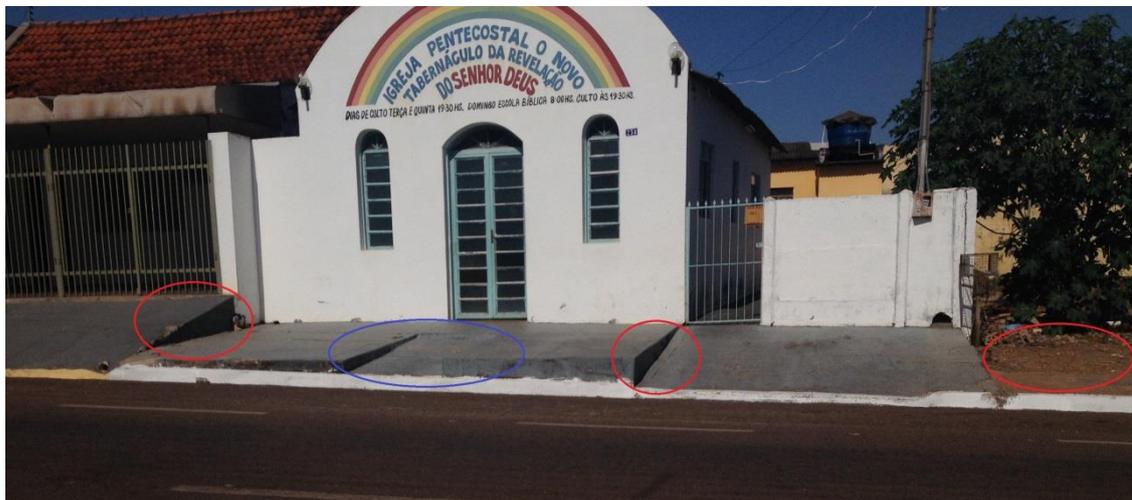
Figura 1: Na Rua João Ponde de Arruda no Centro A, próxima a Auto Elétrica Peças e Serviços Eletrônicos, como destacado nos círculos vermelho os declives na calçada dentro da área de passeio e a falta de calçamento na área vizinha que é um terreno baldio. E o círculo de cor azul destacando a rampa para cadeirante, sem piso tátil.

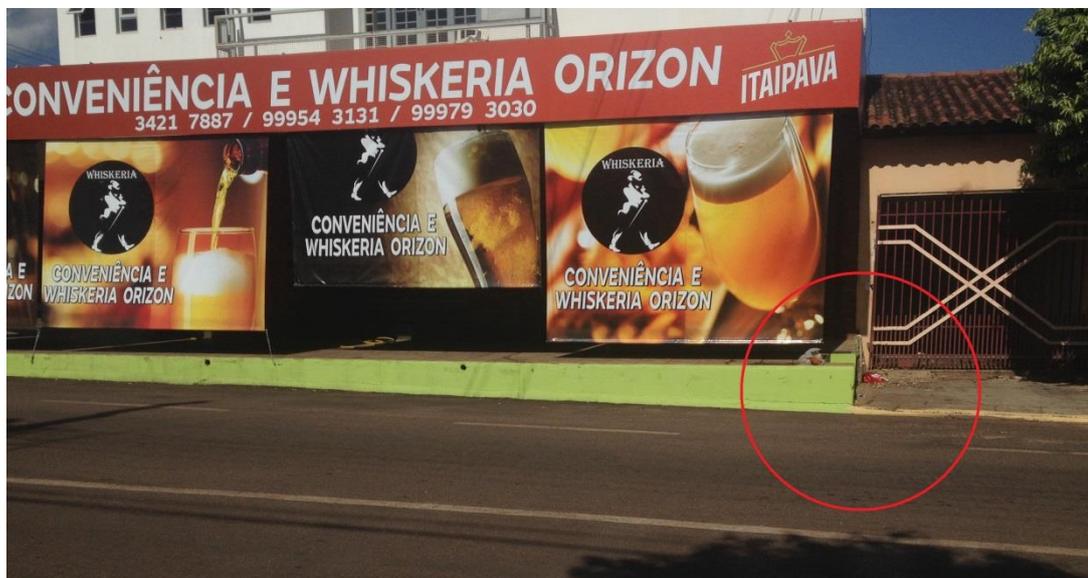
Figura 3: Na Rua João Ponde de Arruda no Centro A, esquina com a Rua Floriano Peixoto, o declive entre a conveniência e a casa vizinha. E ainda durante o período noturno em toda a calçada, dentro da área de passeio, a presença de cadeiras e mesas para os clientes.

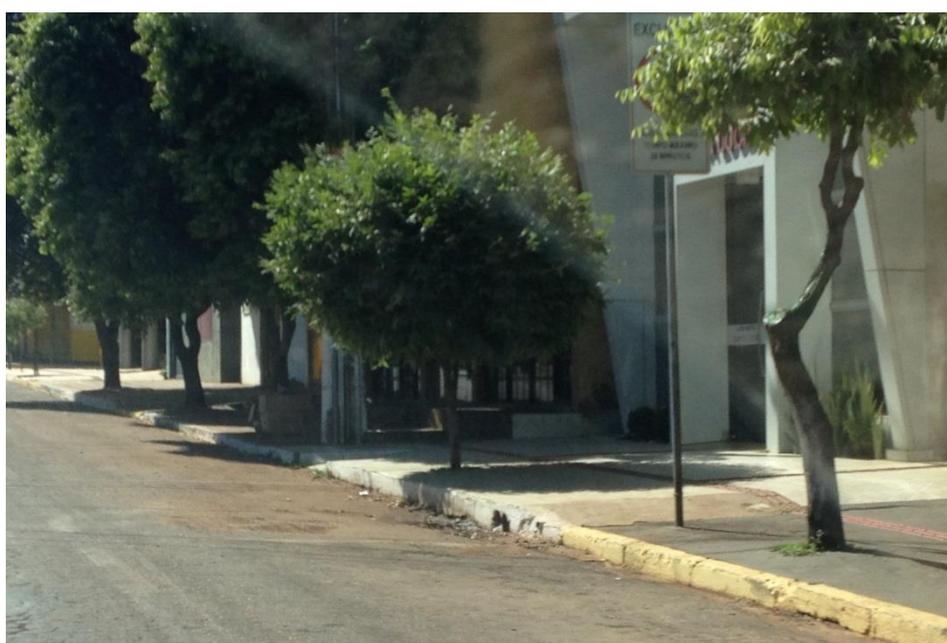
Figura 6: Na Rua João Ponde de Arruda, quadra onde se localiza a papelaria Perpetuo Socorro, Laboratório Santa Lucia entre outros comércios, a presença de piso tátil, porém sem acesso com raspas no meio da quadra.

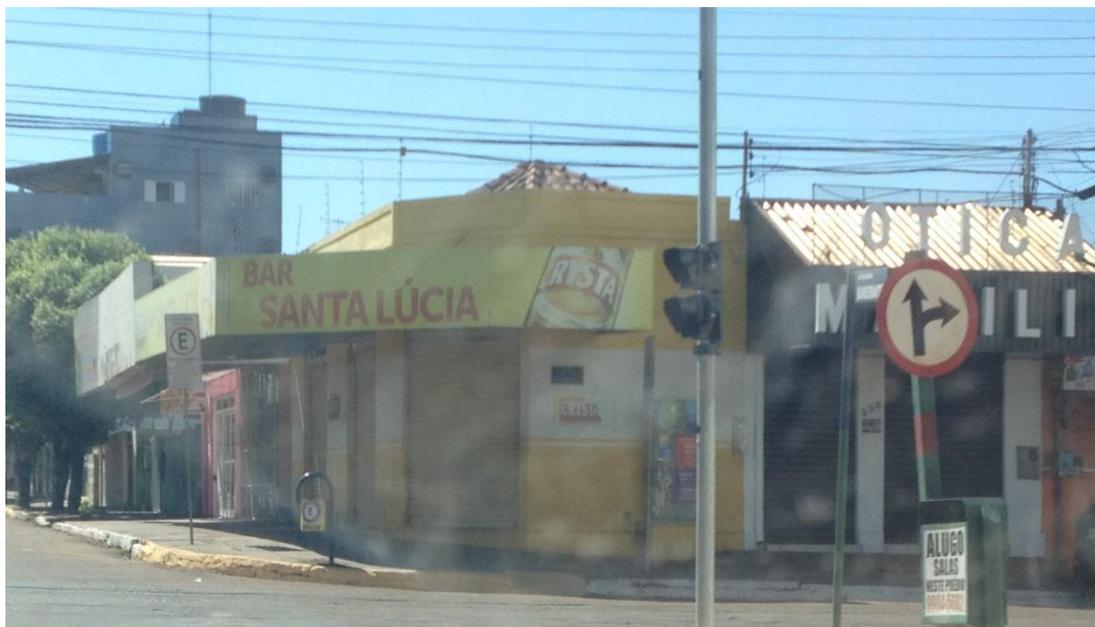
Figura 7: Na Rua João Ponde de Arruda, esquina com a Avenida Barão do Rio Branco, não existe a presença de piso tátil, rampa de acesso, e a presença de placas e lixeiras na área de passeio da calçada.

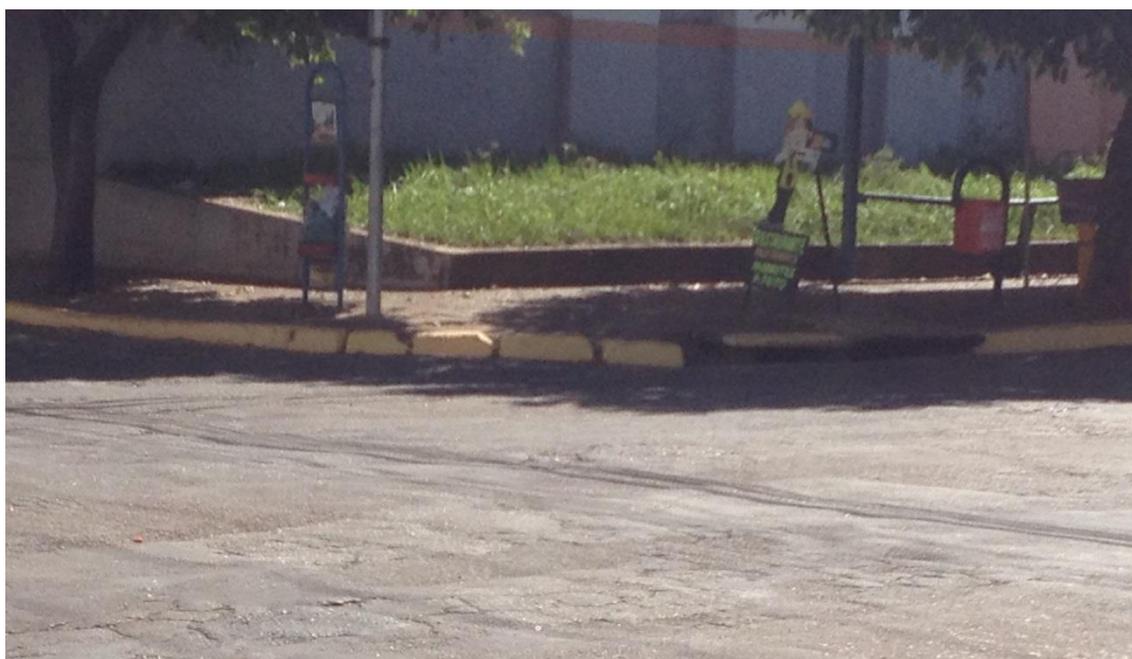
Figura 8: Na Rua João Ponde de Arruda, esquina com a Avenida Barão do Rio Branco, no cruzamento do semáforo, neste imóvel antigamente conhecido como CEADAS, a falta manutenção no calçamento, de rampa de acesso, e piso tátil. Conforme o Parágrafo 1º no artigo 3º do decreto nº 6.681/2012 é de responsabilidade do Poder Público Municipal (na alínea b) rampas nos cruzamentos das travessias sinalizadas e nos canteiros centrais das vias públicas.

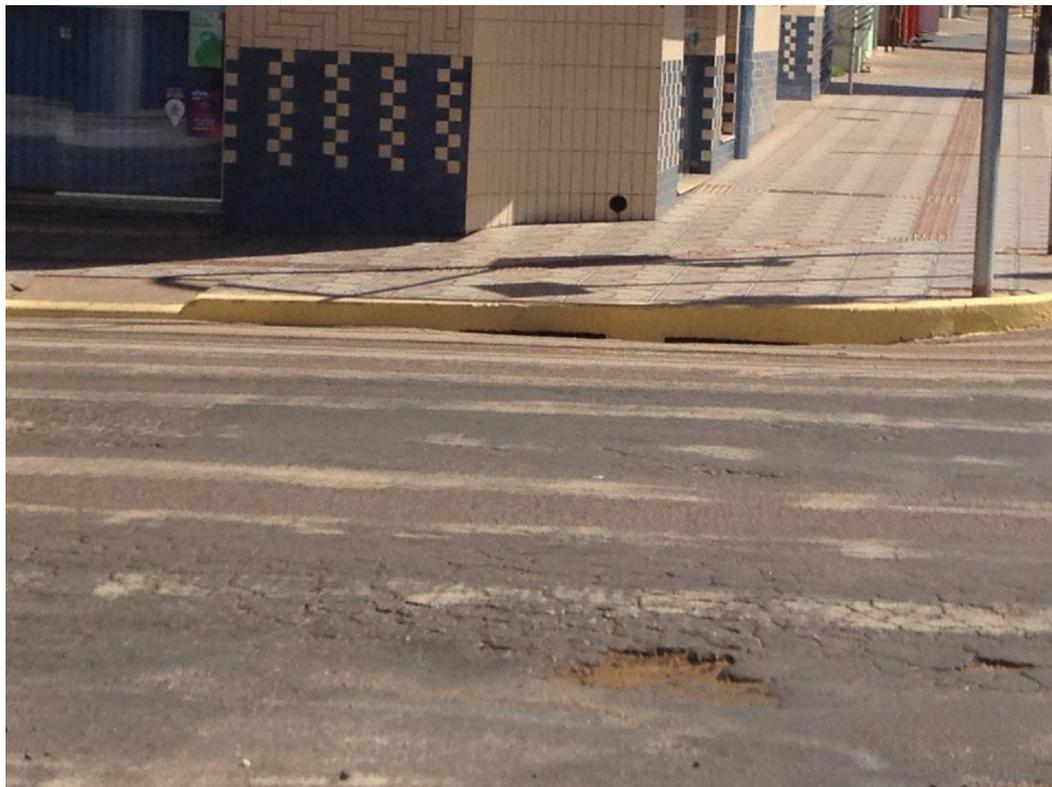
Figura 9: Na Rua João Ponde de Arruda, esquina com a Avenida Barão do Rio Branco, no cruzamento do semáforo, a calçada que pertence à drogaria apresenta o rebaixamento para acesso a cadeirantes e piso tátil.

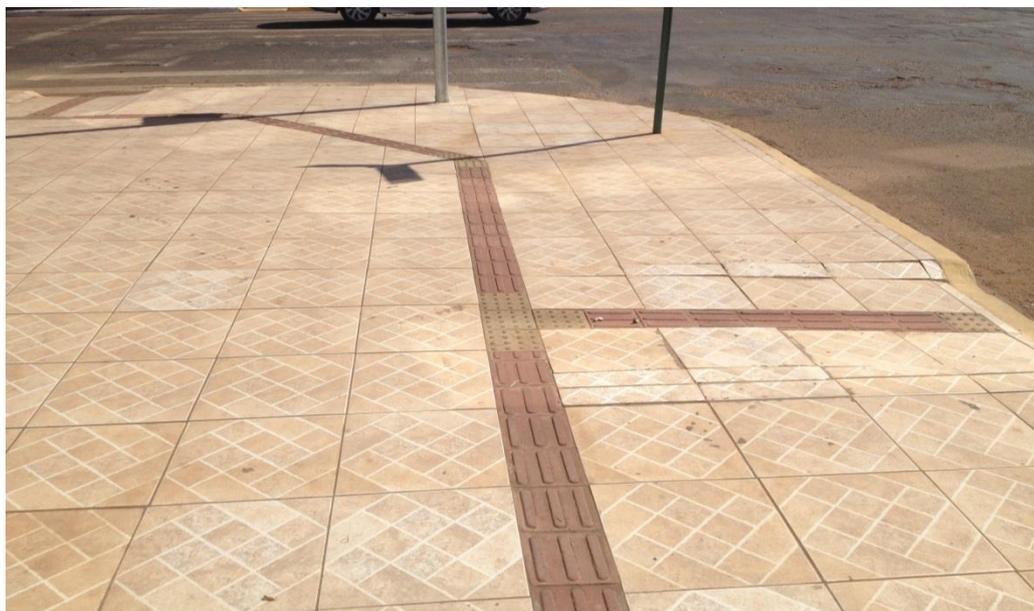
Figura 10: Na Rua João Ponde de Arruda, esquina com a Avenida Barão do Rio Branco, no cruzamento do semáforo, no prédio destinado a vários comércios. Verificou-se a presença de piso tátil, rebaixamento da calçada em forma de rampa de acesso, e presença de placas identificando nomes das Ruas e Avenidas.

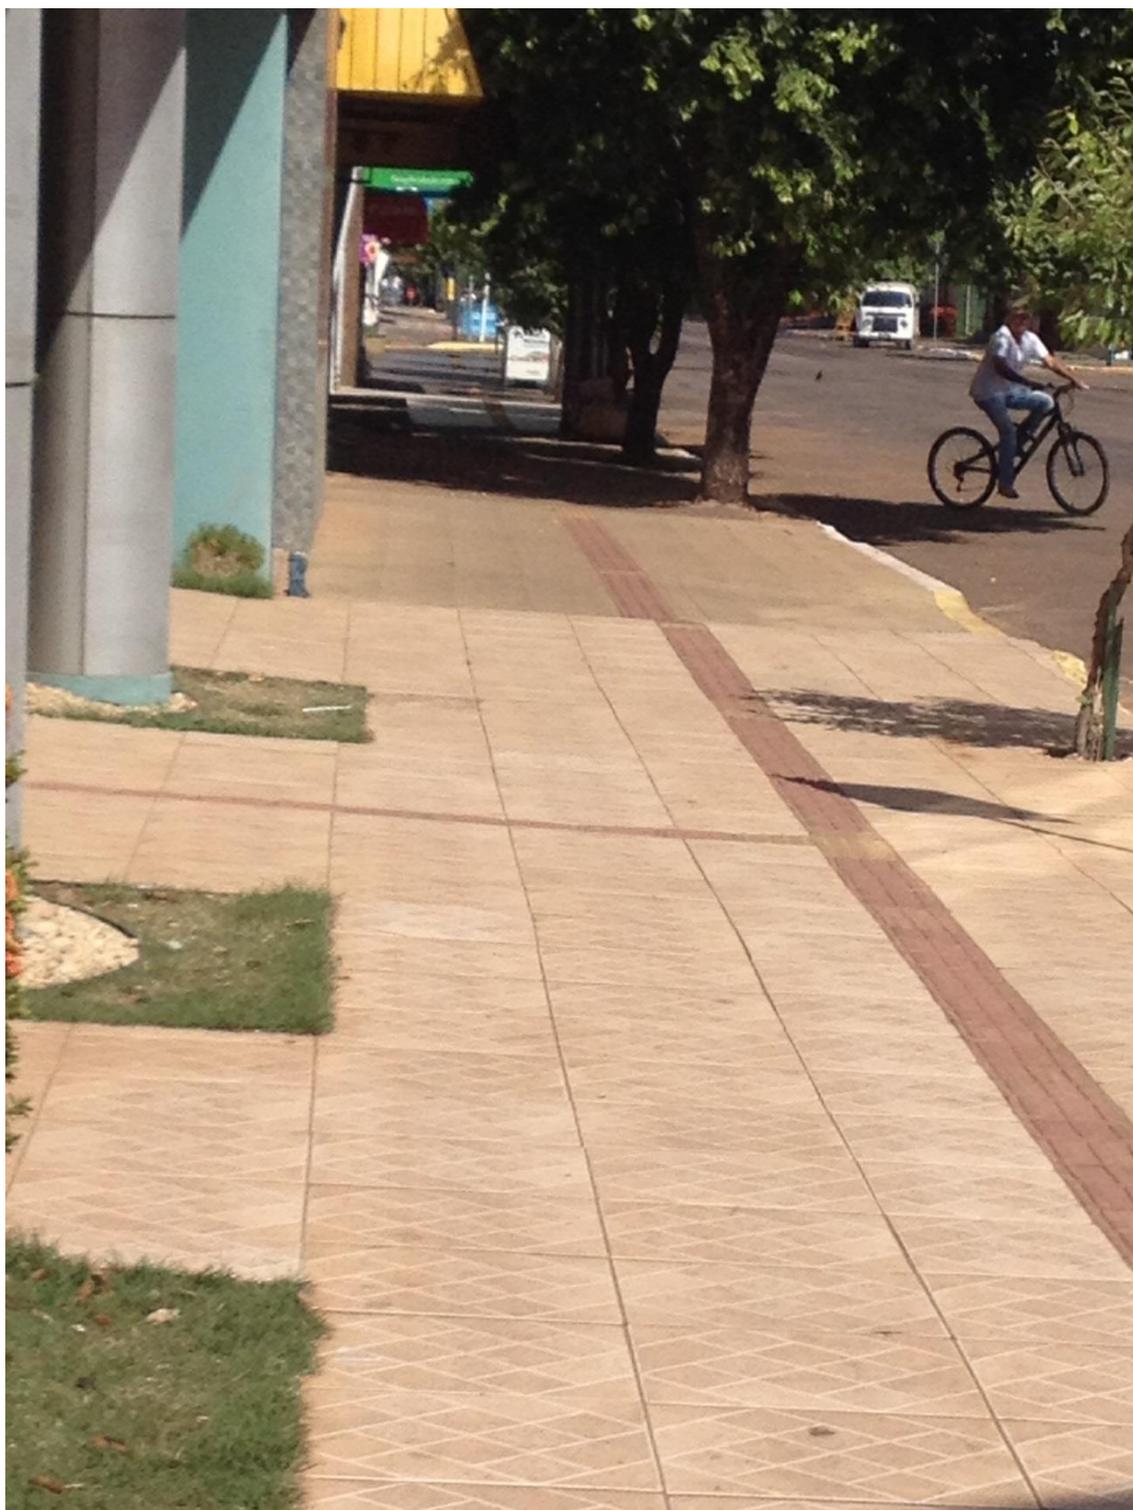
Figura 11: Na Rua João Ponde de Arruda, vista da quadra por inteira demonstrando a presença do piso tátil, e acesso a cadeirantes.

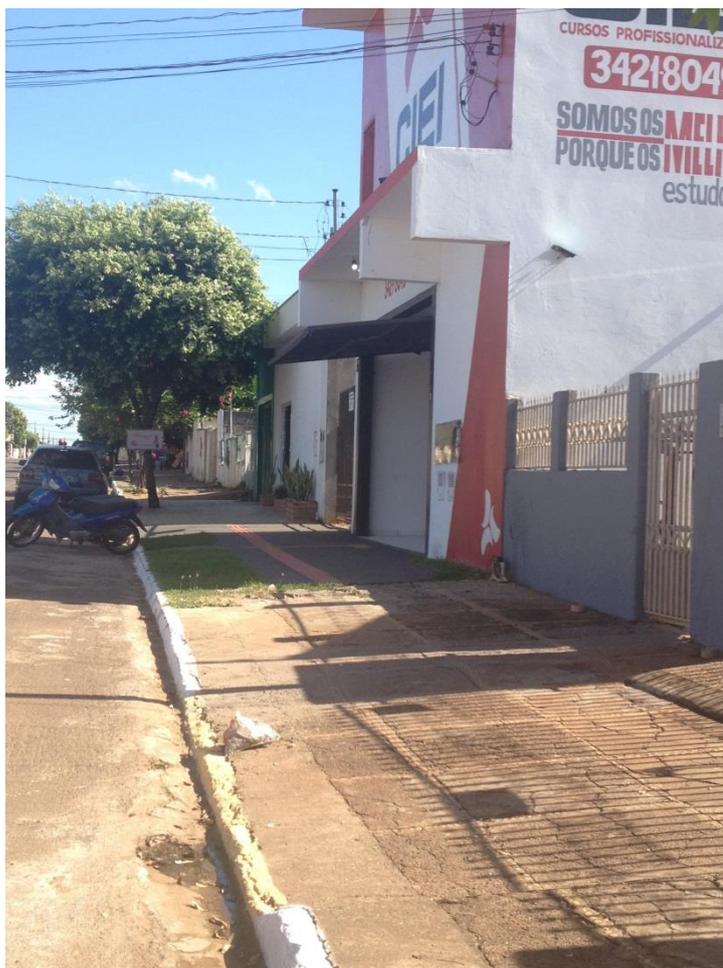
Figura 12: Na Avenida Tiradentes, presença de piso tátil e rampa de acesso na frente do centro de curso CIEI.

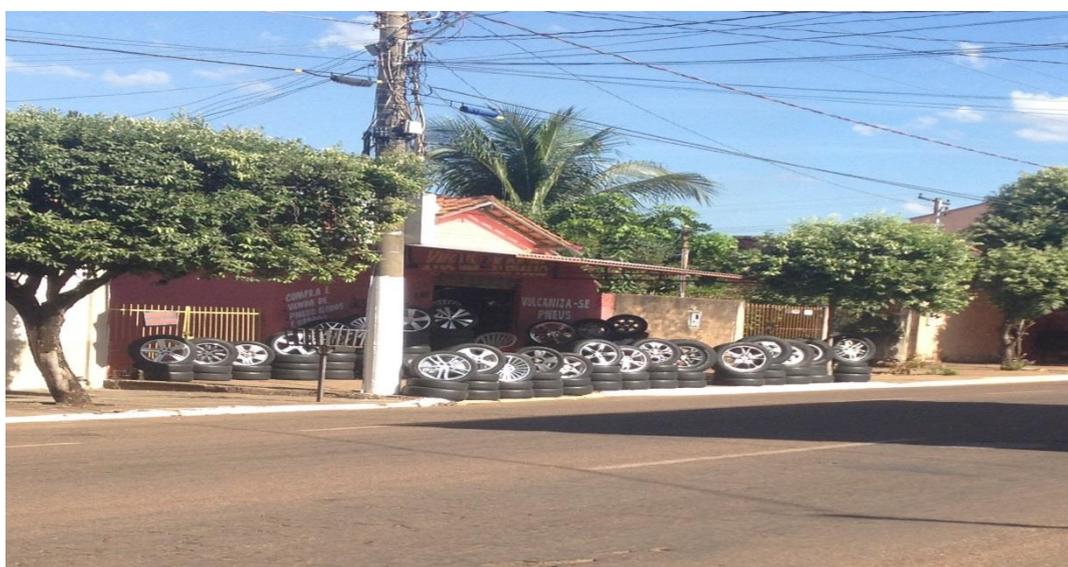
Figura 13: Na Avenida Tiradentes, a presença de comercio de pneus. Porém com utilizando a via de passeio da calçada para exposição dos produtos.

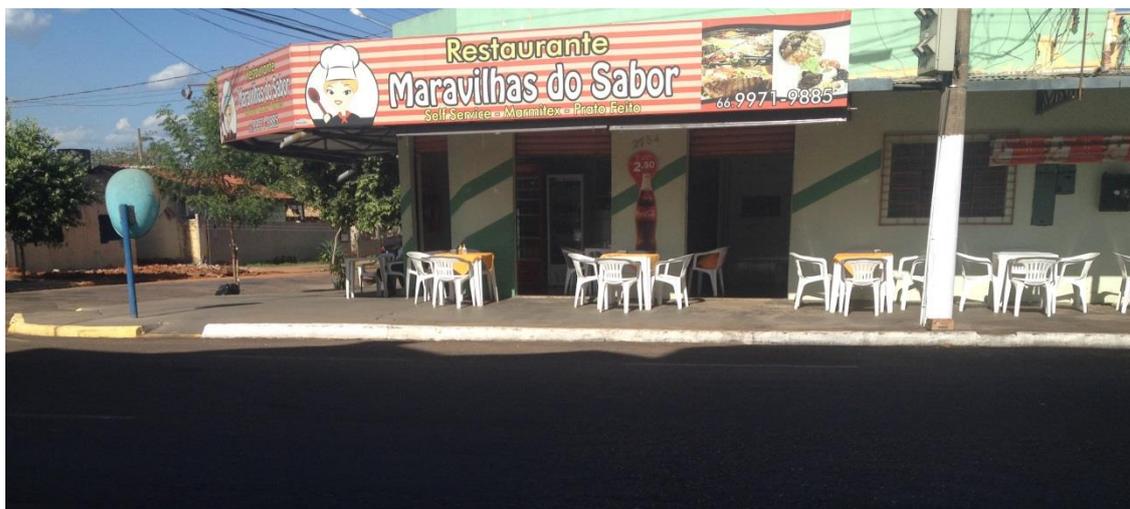
Figura 14: Na Avenida Tiradentes, neste restaurante a presença de piso tátil e rampa de acesso.

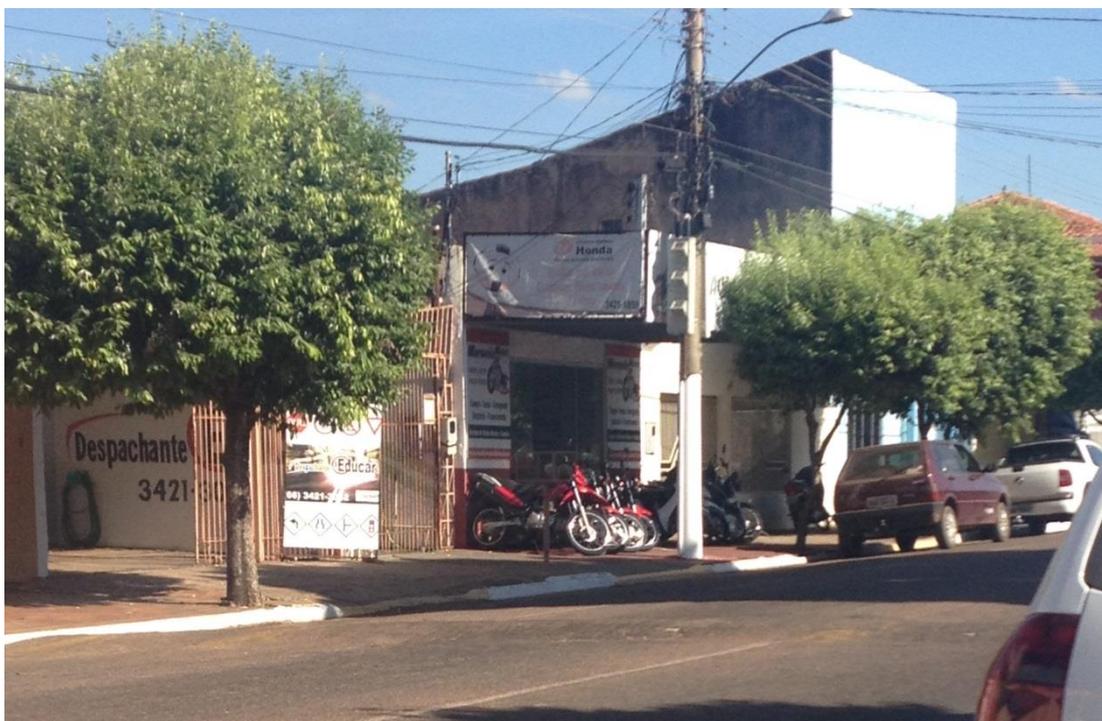
Figura 15: Na Avenida Tiradentes, comercio de venda de motos, a inacessibilidade da calçada durante o período diurno, devido à presença da exposição dos produtos da loja neste trecho da calçada.

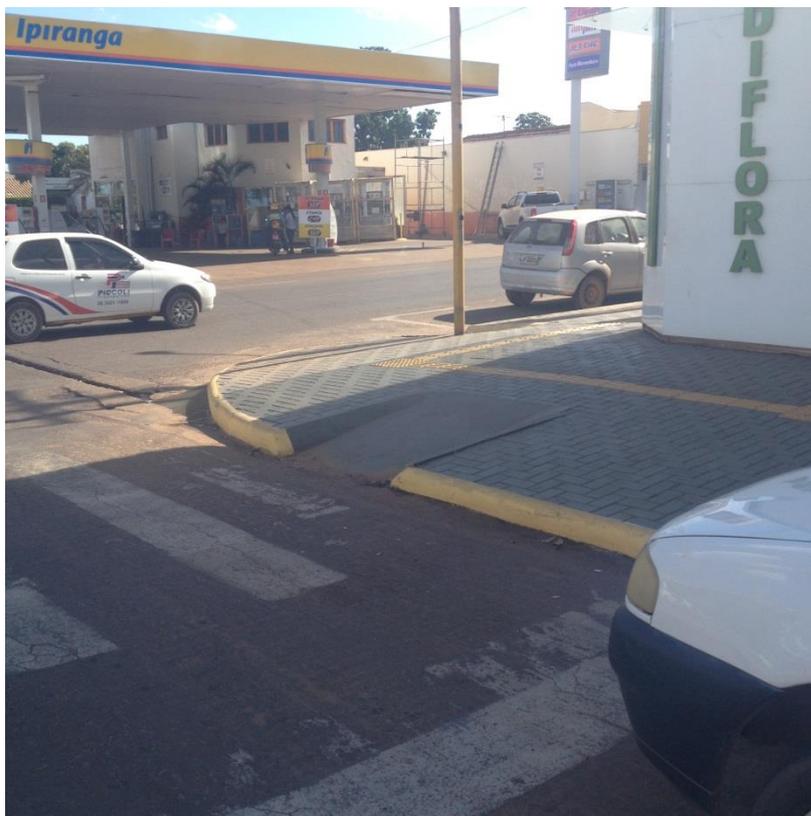
Figura 16: Na Avenida Tiradentes, na calçada pertencente à farmácia de manipulação, observamos a presença da piso tátil e rampa de acesso, e largura da calçada, sendo bem larga.

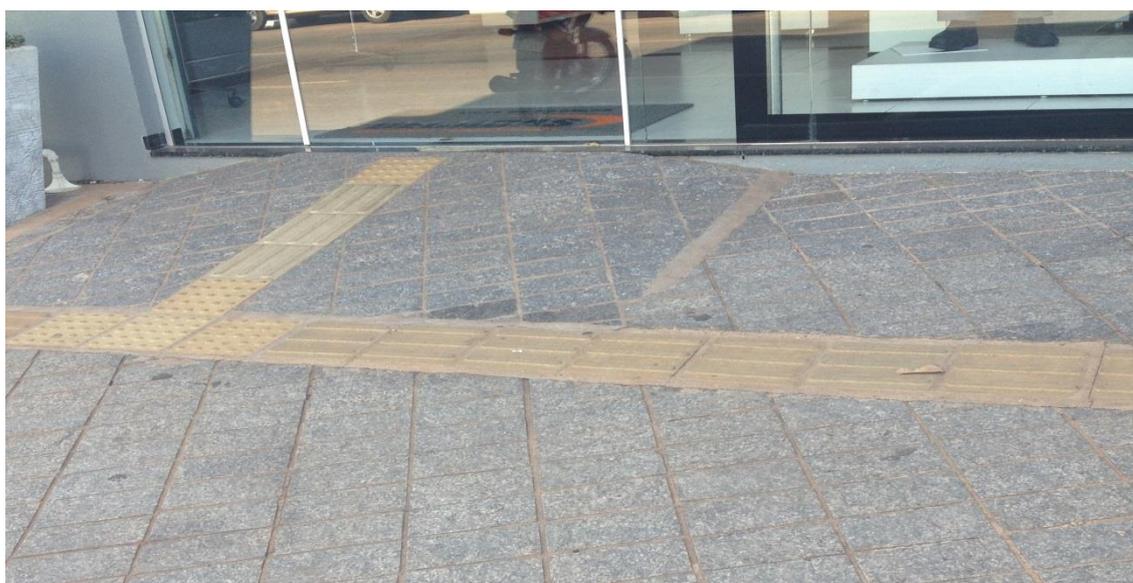
Figura 17: Na Avenida Tiradentes, em frente a confecções Décadas, a presença de piso tátil.

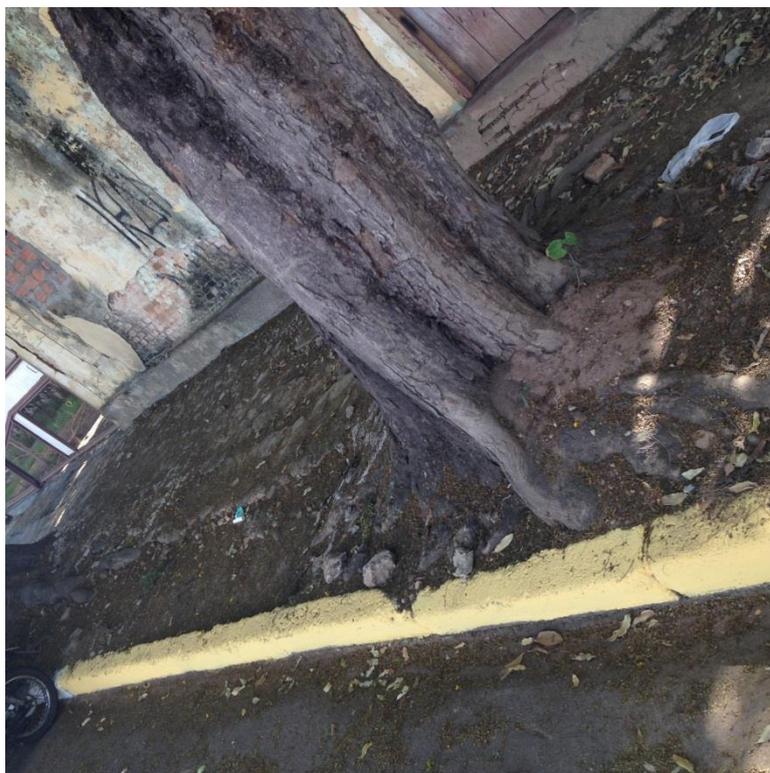
Figura 18: Na Avenida Tiradentes, próximo ao cartório 3º Ofício, observamos esta área sem calçada, sem piso tátil e rampa de acesso, e o estado como a árvore de grande porte se encontra.

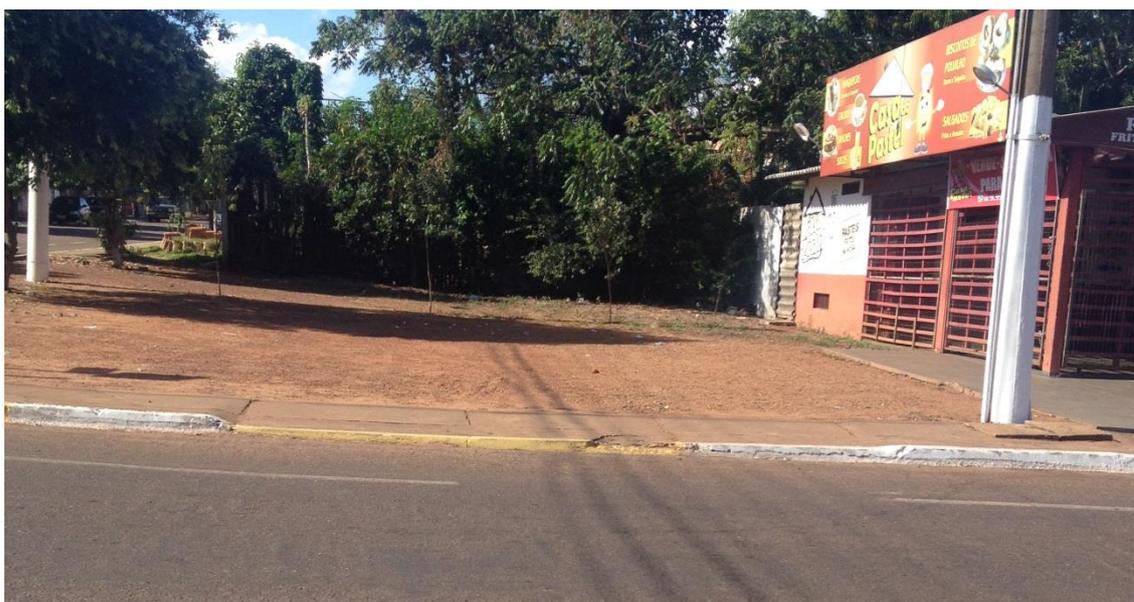
Figura 19: Na Avenida Tiradentes, esquina Rua Rosa Bororo, um comércio de alimentos, lanchonete, sem calçamento, acesso por rampa ou piso tátil.

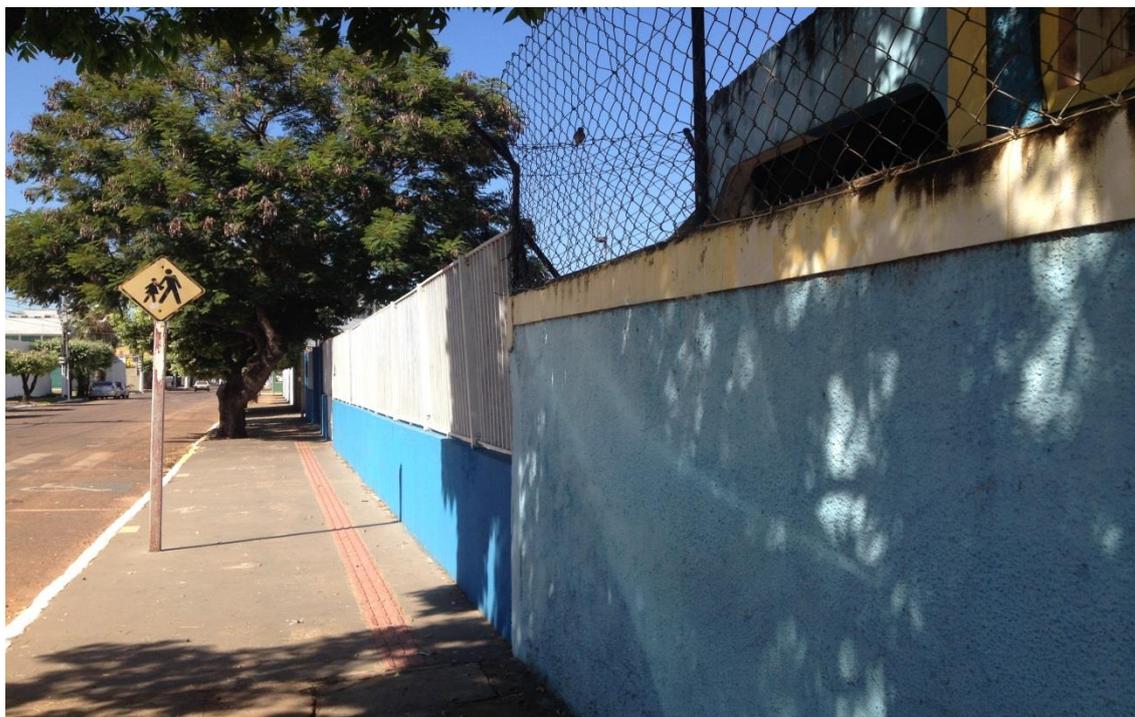
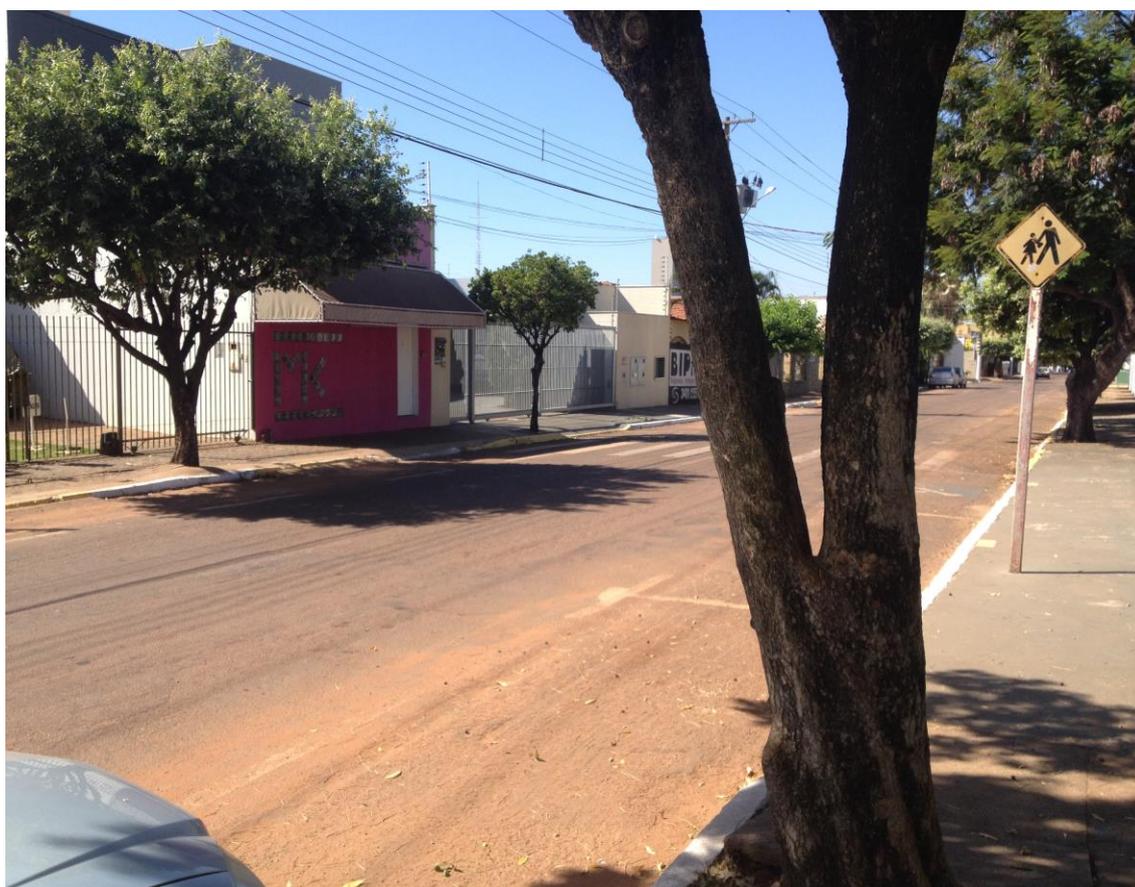
Figura 20: Rua Treze de Maio, em frente à escola Emanuel Pinheiro, presença de piso tátil e rampa de acesso a cadeirante. Do outro da via, não foi observado a presença destes aparatos.

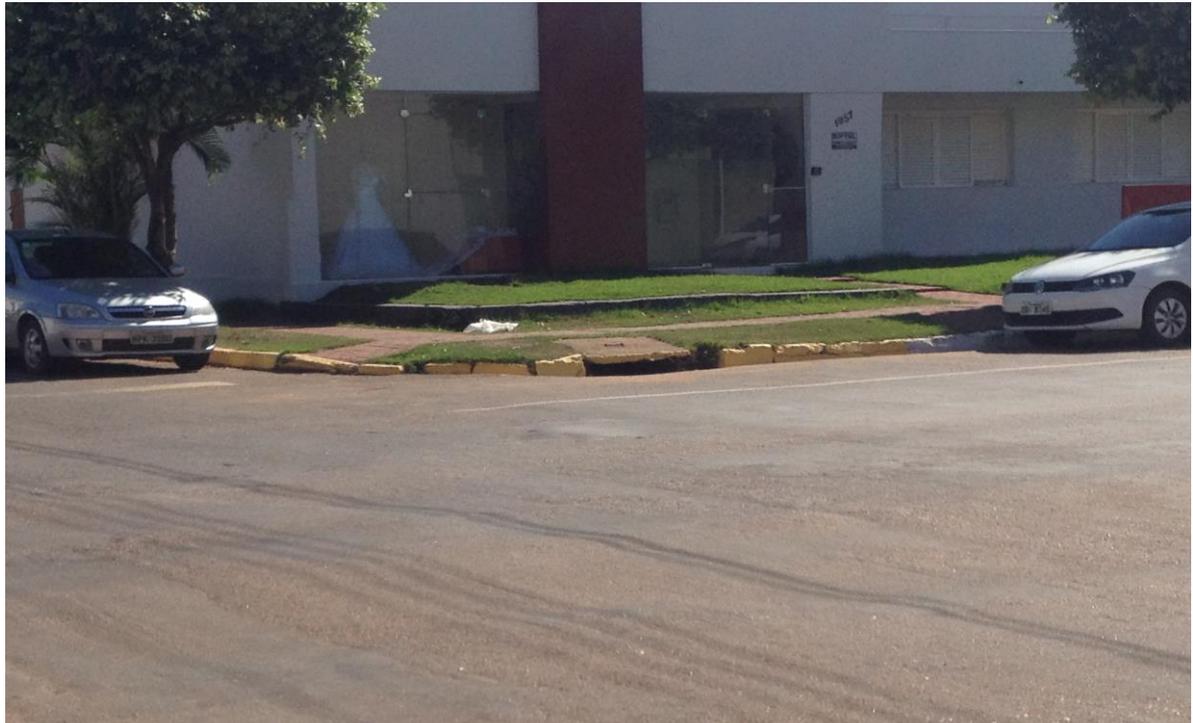
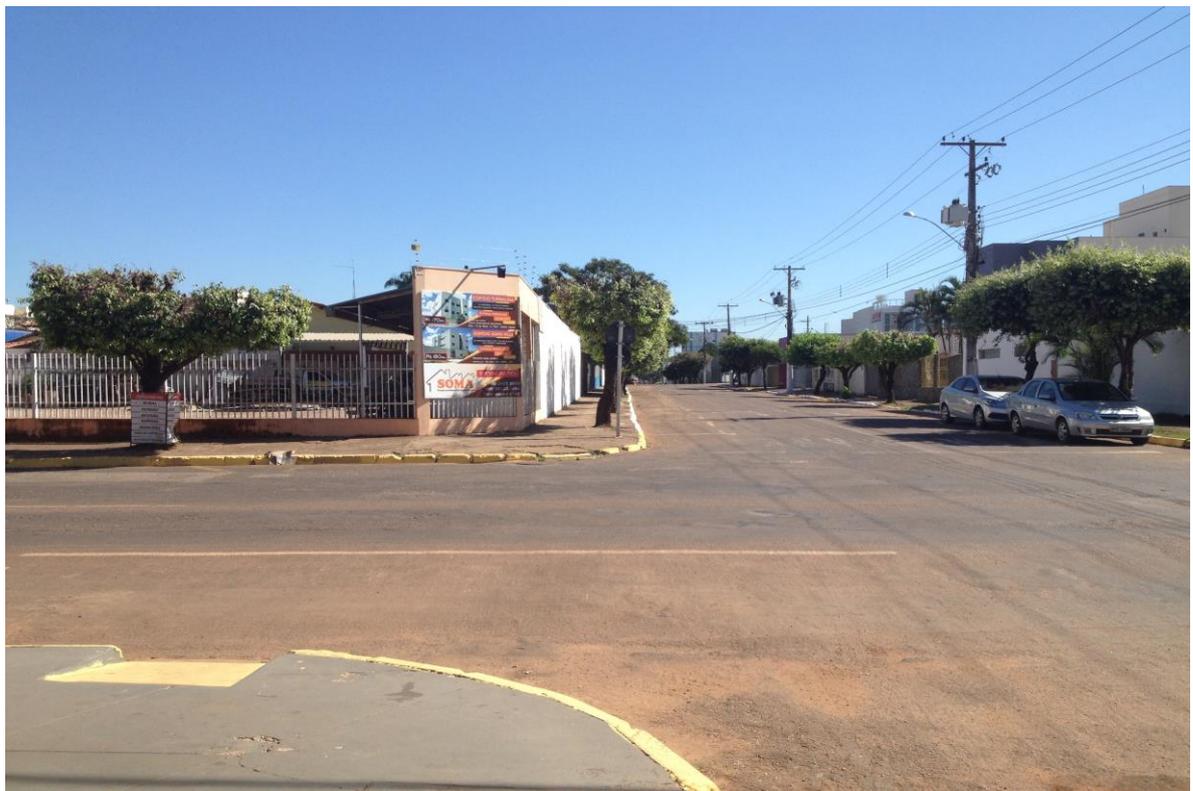
Figura 21: Rua Treze de Maio, esquina com Avenida Tiradentes, presença de acesso a cadeirante. De um lado, na outra esquina que pertence à imobiliária Soma, não existe a presença de nenhum aparato de mobilidade pública.

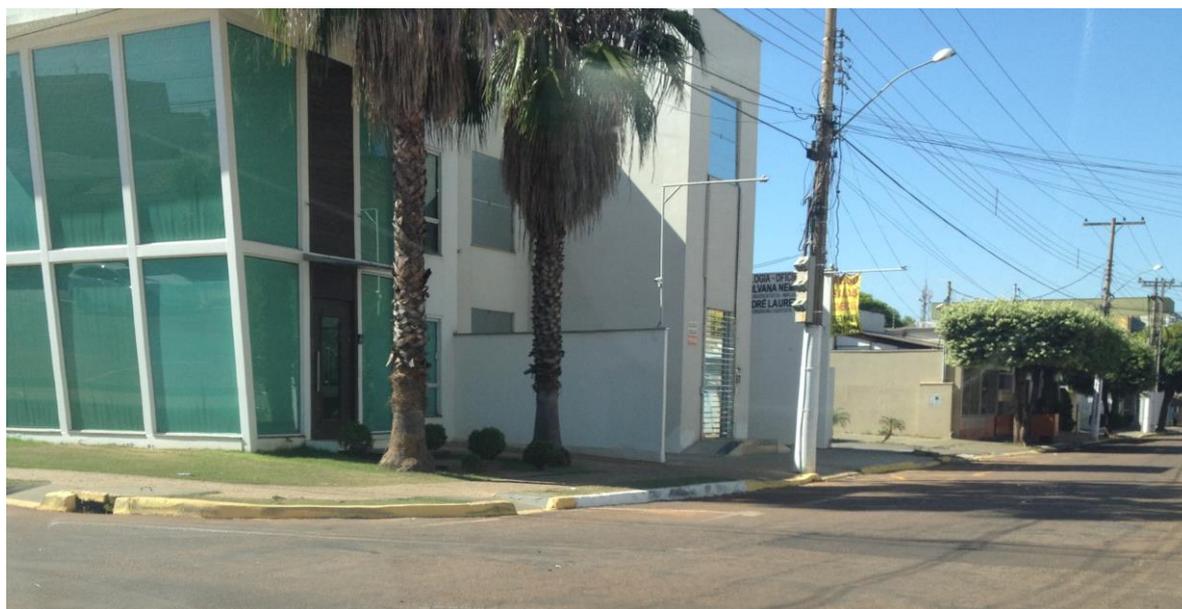
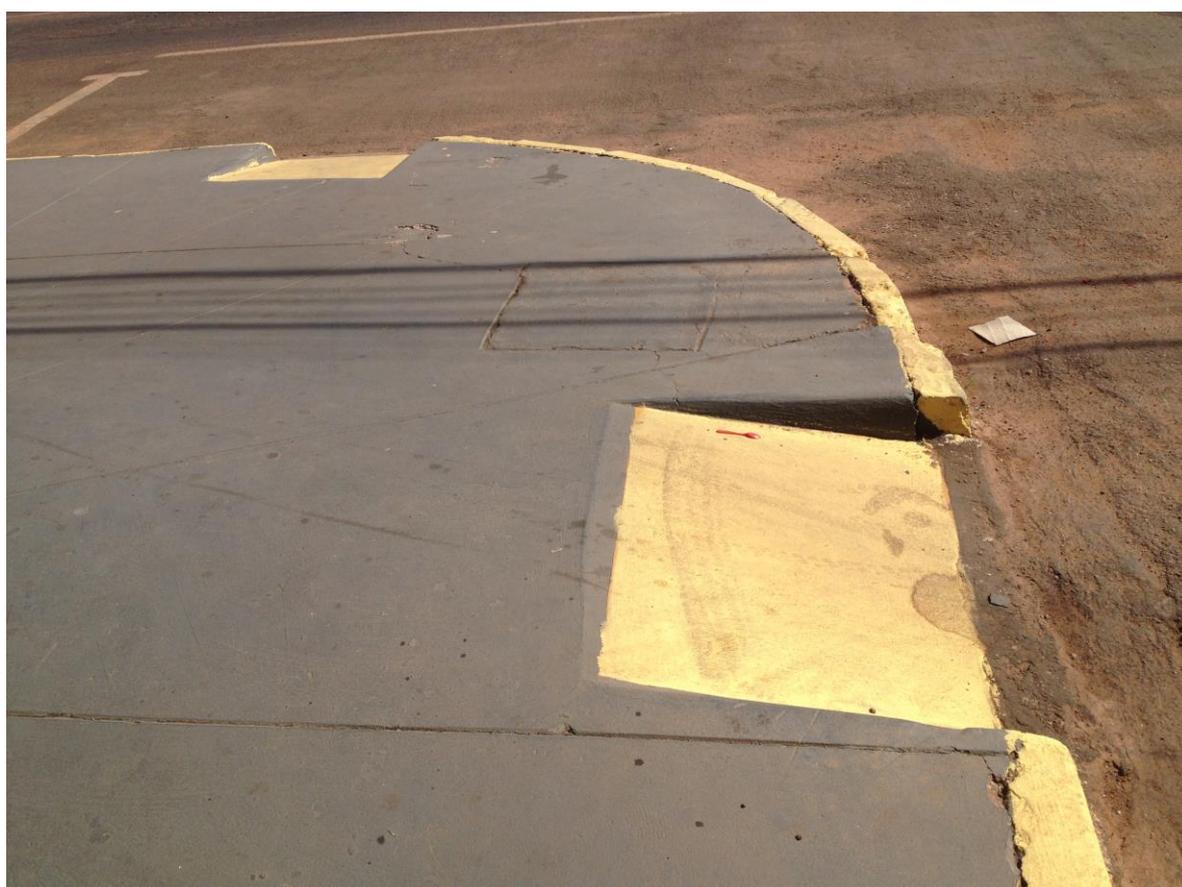
Figura 22: Rua Treze de Maio, esquina com a Avenida Tiradentes, presença de acesso a cadeirantes e piso tátil.

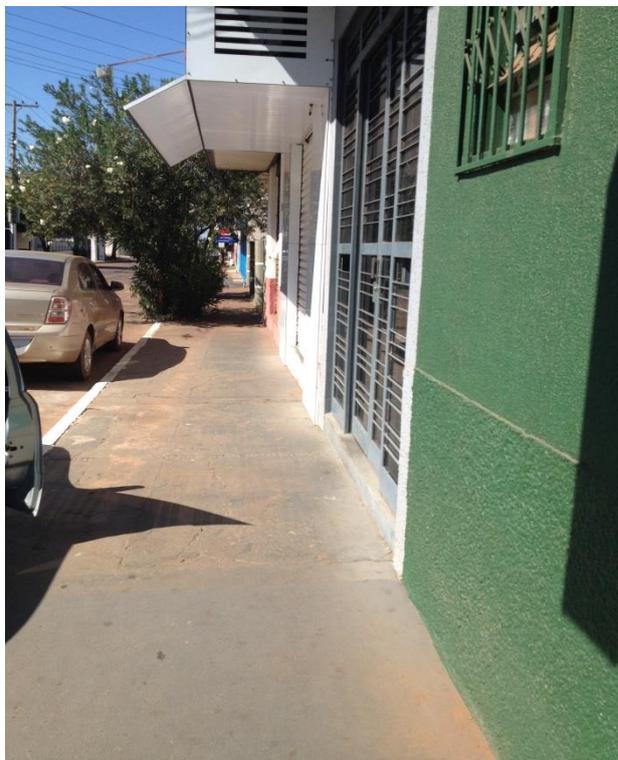
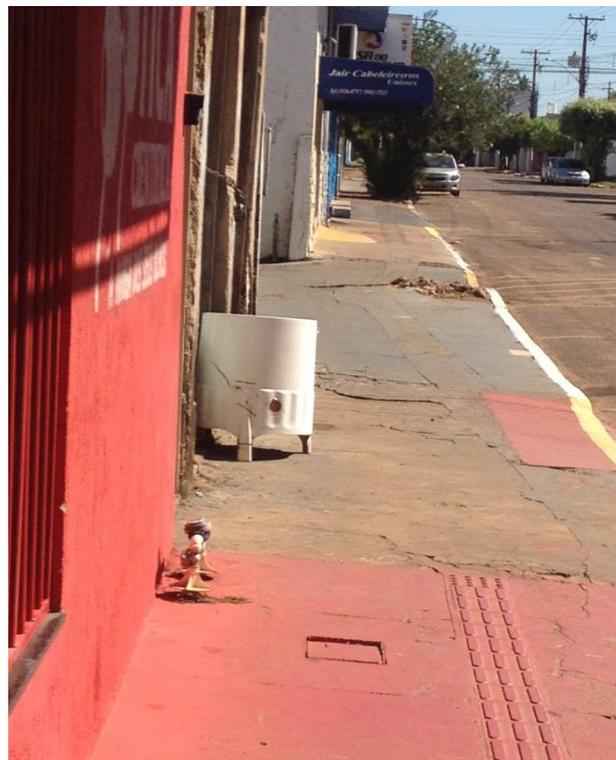
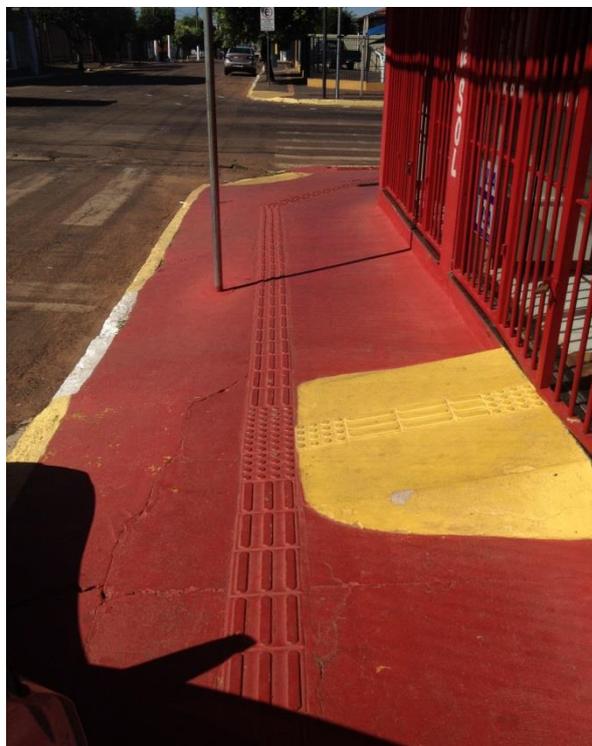
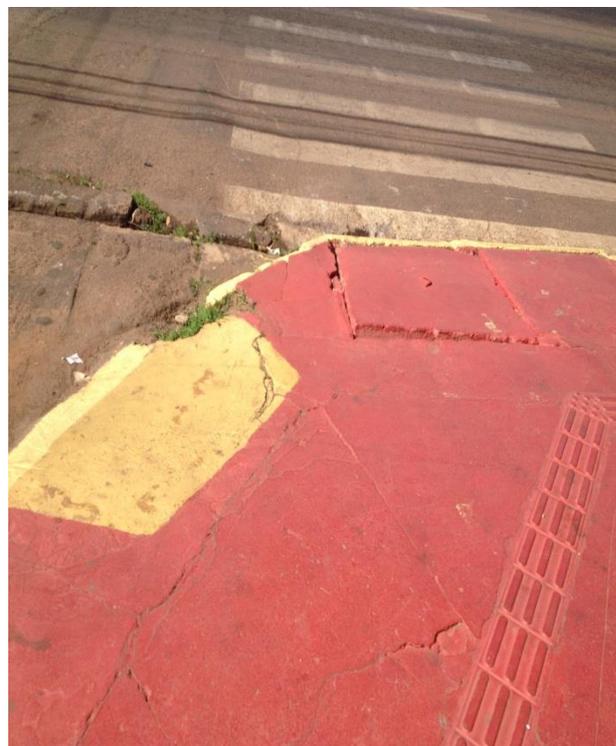
Figura 23: Rua Treze de Maio, vista da calçada esquina com Avenida Tiradentes e Avenida Bandeirantes, presença de piso tátil somente na frente da ótica (na esquina). Do outro lado da via, a policlínica central, também não possui os aparatos em sua calçada para o acesso aos deficientes físicos.

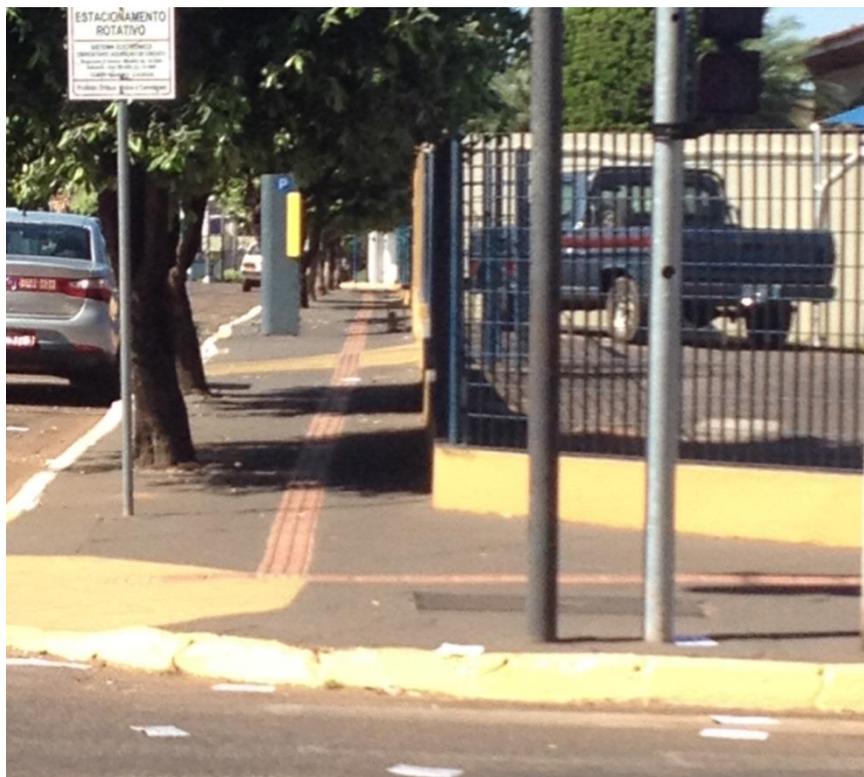
Figura 24: Rua Treze de Maio, esquina com Avenida Bandeirantes, no fundo do supermercado SuperMais a presença de piso tátil e rampa de acesso, largura da calçada com espaçamento ao passeio.

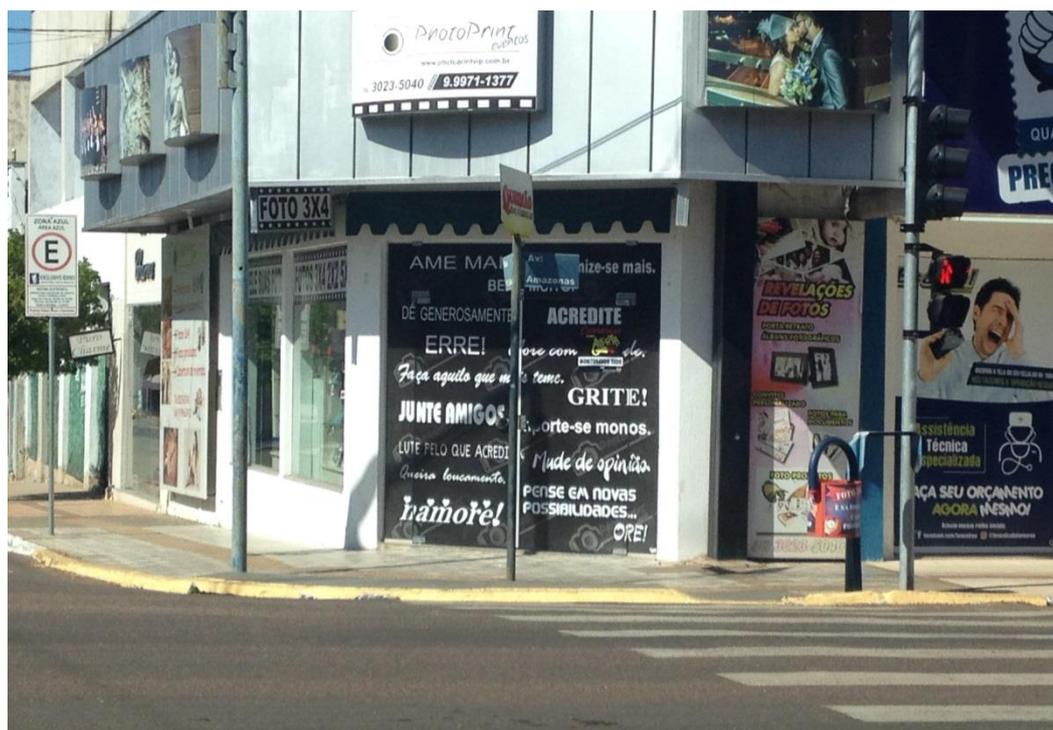
Figura 25: Rua Treze de Maio, esquina com Avenida Amazonas, no cruzamento observamos a presença do piso tátil e rampa de acesso, junto à faixa de pedestres.

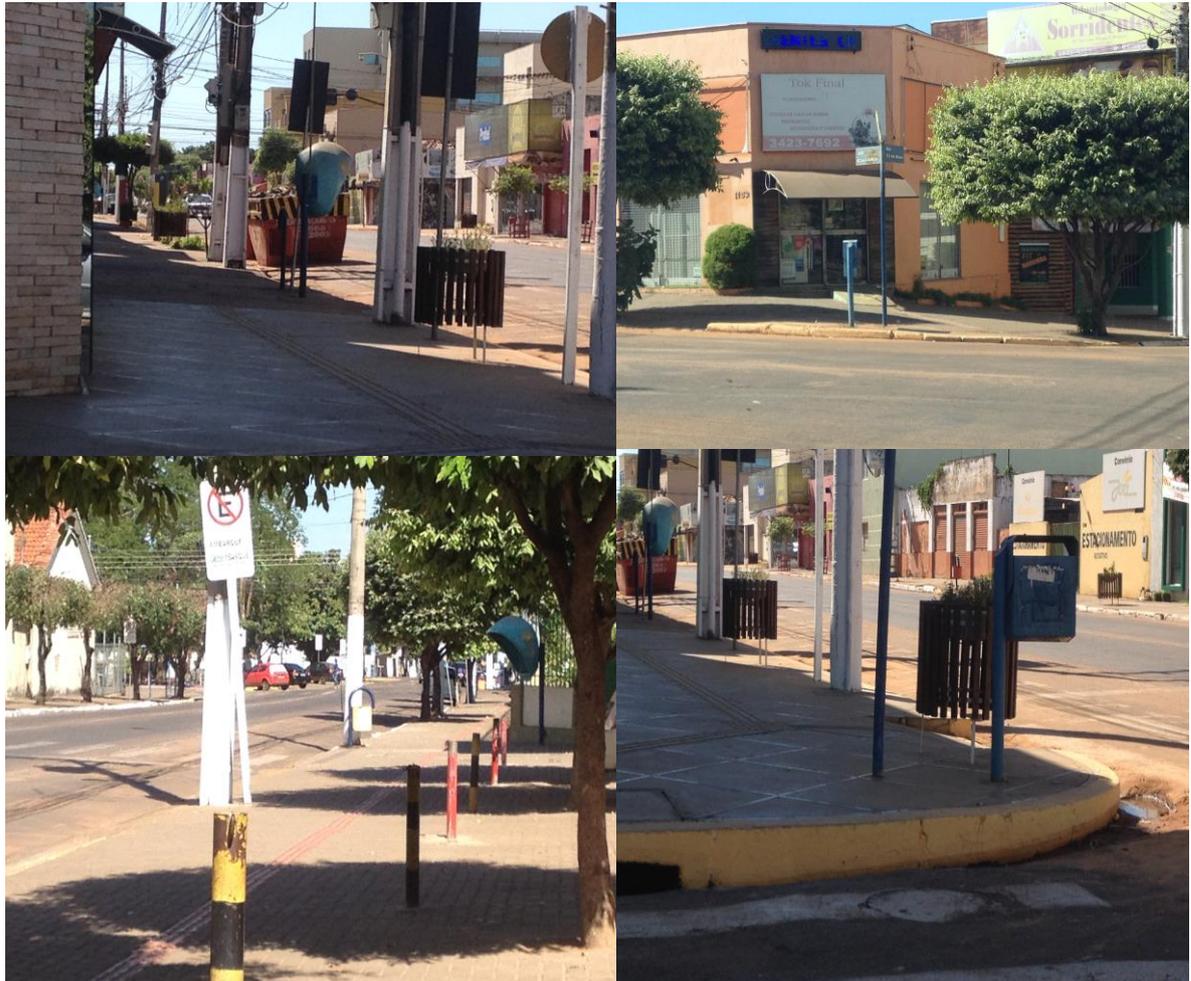
Figura 26: Rua Treze de Maio, esquina com Avenida Cuiabá, no cruzamento observamos a presença do piso tátil e rampa de acesso, sinalização, muitos postes, e orelhão público no pequeno espaço da calçada.
