PREFEITURA DO MUNICÍPIO DE RONDONÓPOLIS

ESTUDOS DE MOBILIDADE E LOGÍSTICA URBANA E RURAL

ANEXO 5

**RELATÓRIO DE LEVANTAMENTO *IN LOCO* SOBRE A
ACESSIBILIDADE DAS CALÇADAS NOS BAIRROS CENTRO A E
CENTRO B**

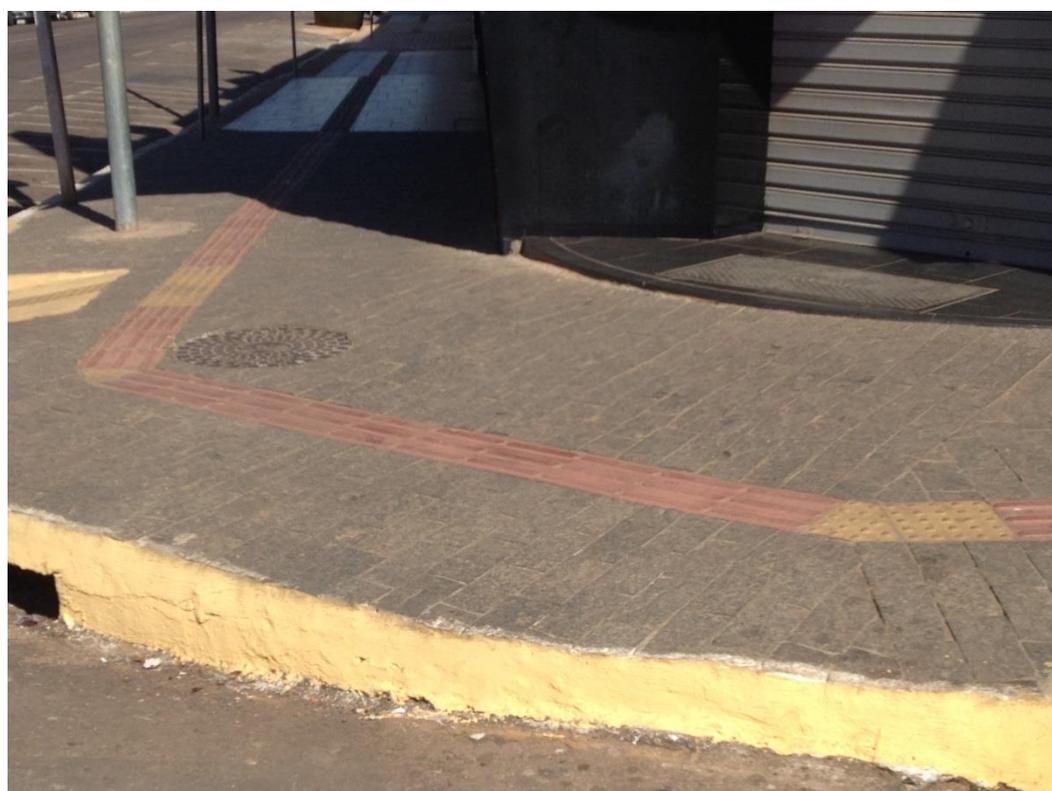
Figura 27: Rua Treze de Maio, esquina com Avenida Amazonas, no cruzamento observamos a presença do piso tátil e rampa de acesso, junto à faixa de pedestres.

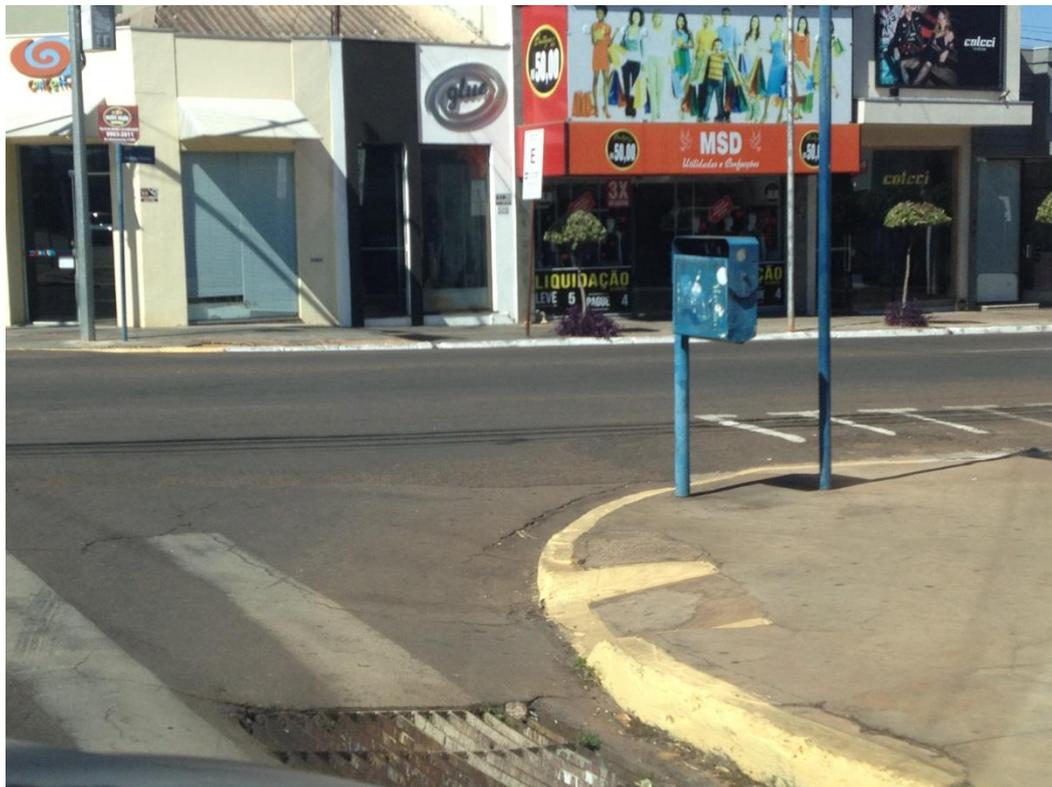
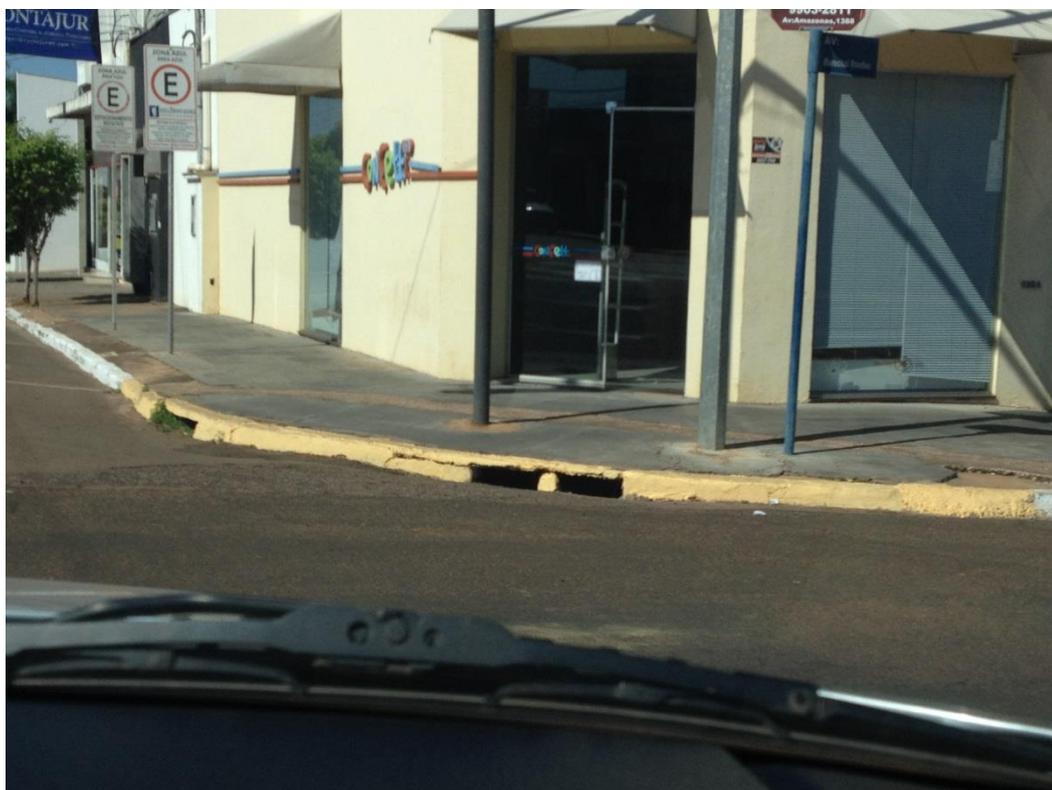
Figura 28: Rua Treze de Maio, esquina com Avenida Marechal Rondon, no cruzamento observamos a presença do piso tátil e rampa de acesso no lado da loja Tita confecções, enquanto que no outro lado somente a calçada.

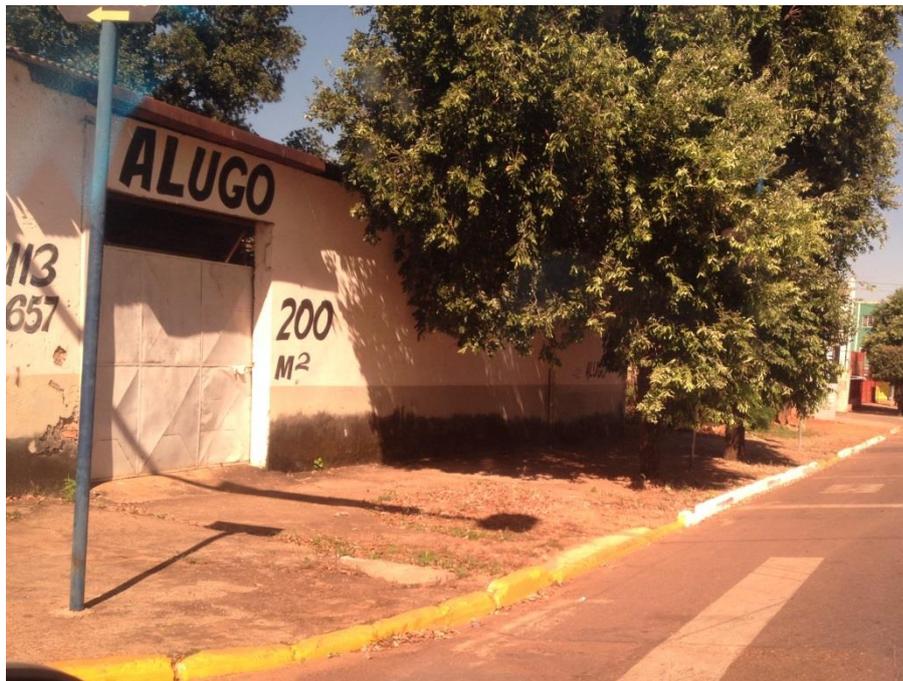
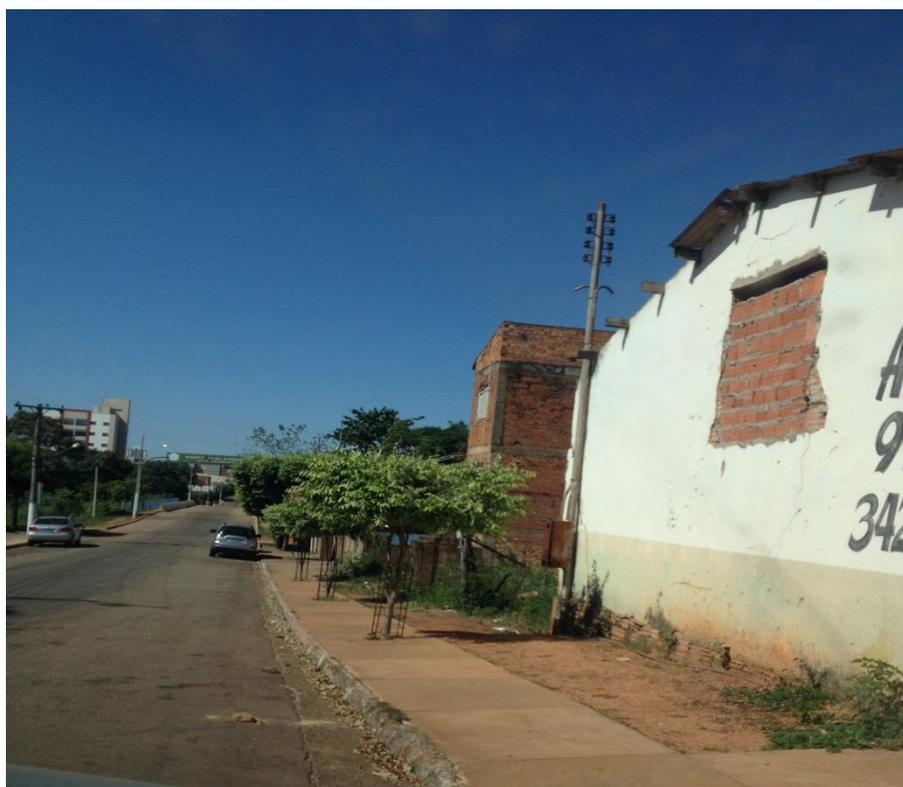
Figura 29: Rua Treze de Maio, esquina com Avenida Dom Wunibaldo, no cruzamento observamos a falta do piso tátil e rampa de acesso, e ainda, a manutenção da calçada que se encontra em deterioração.

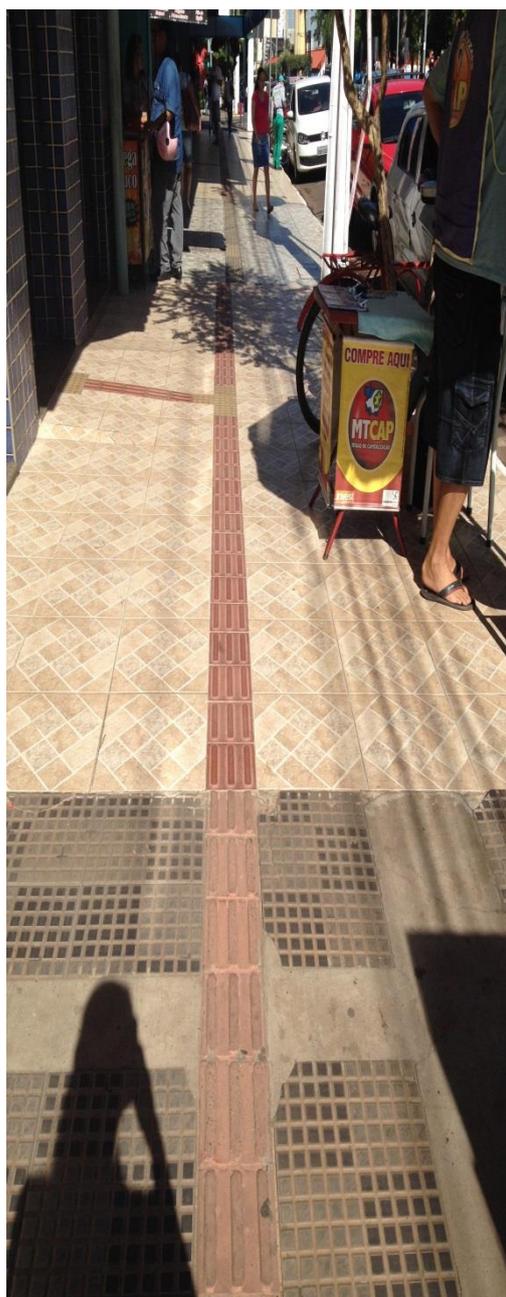
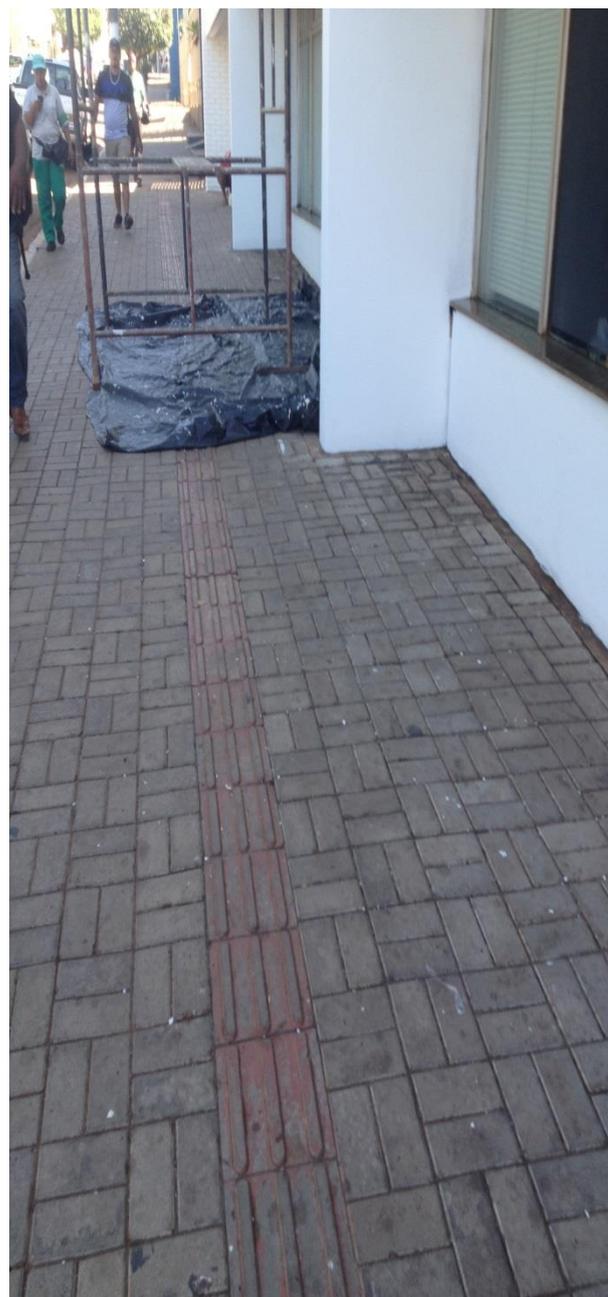
Figura 31: Avenida Amazonas, destacamos a presença do piso tátil na calçada.

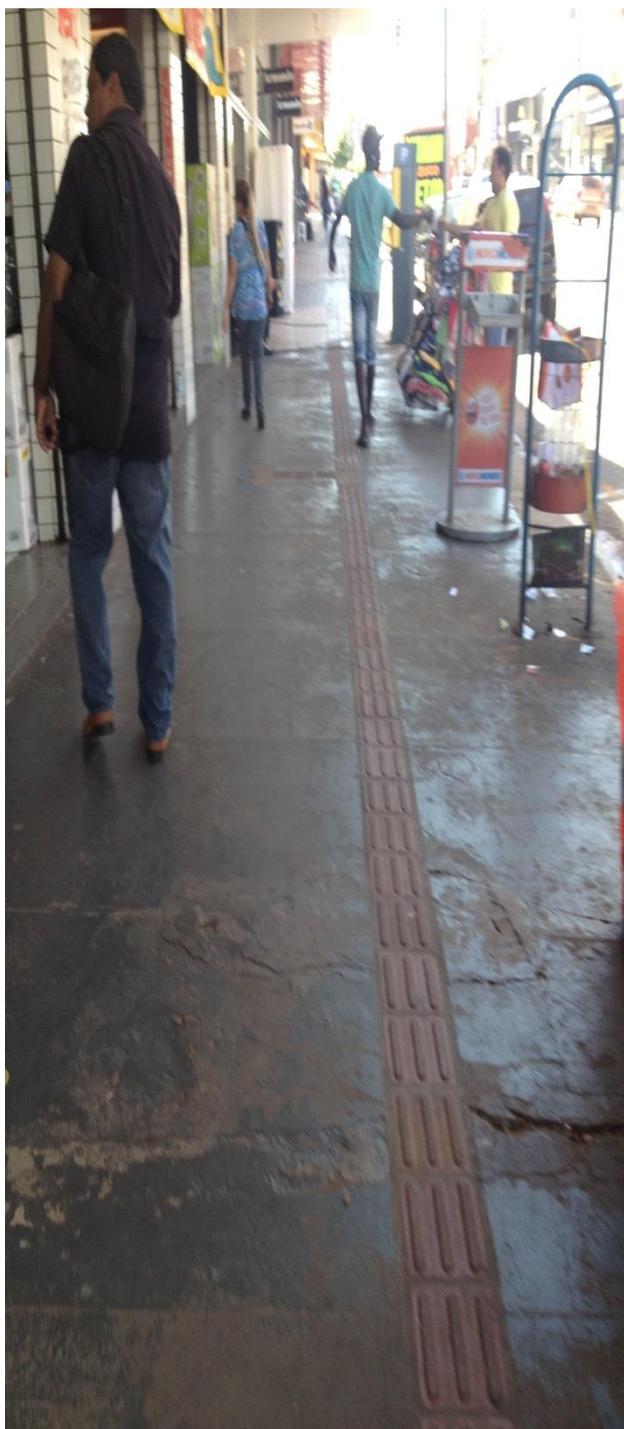
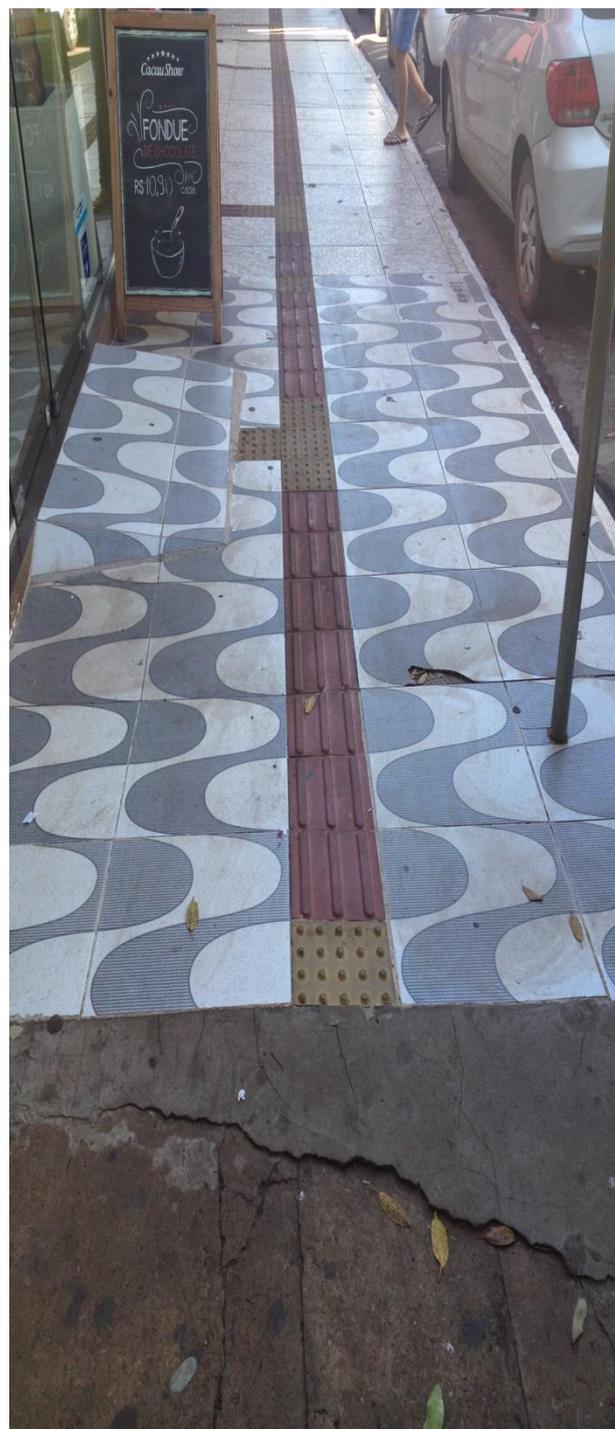
Figura 32: Avenida Amazonas, destacamos a presença do piso tátil na calçada, também de lixeiras, placas de divulgação.

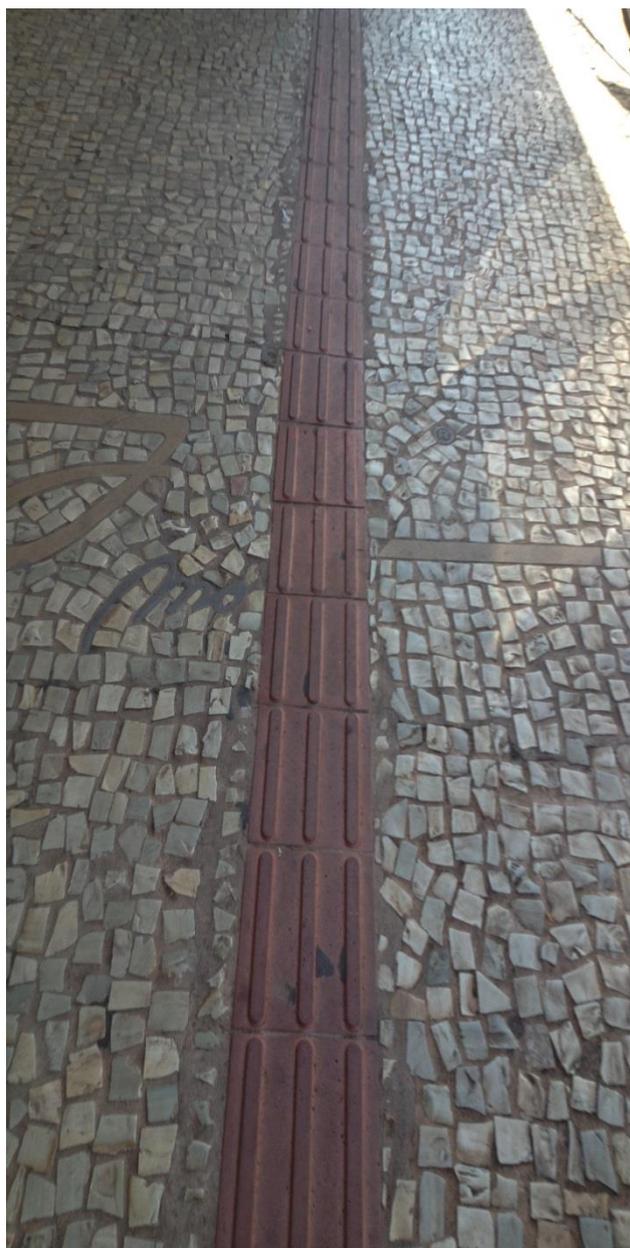
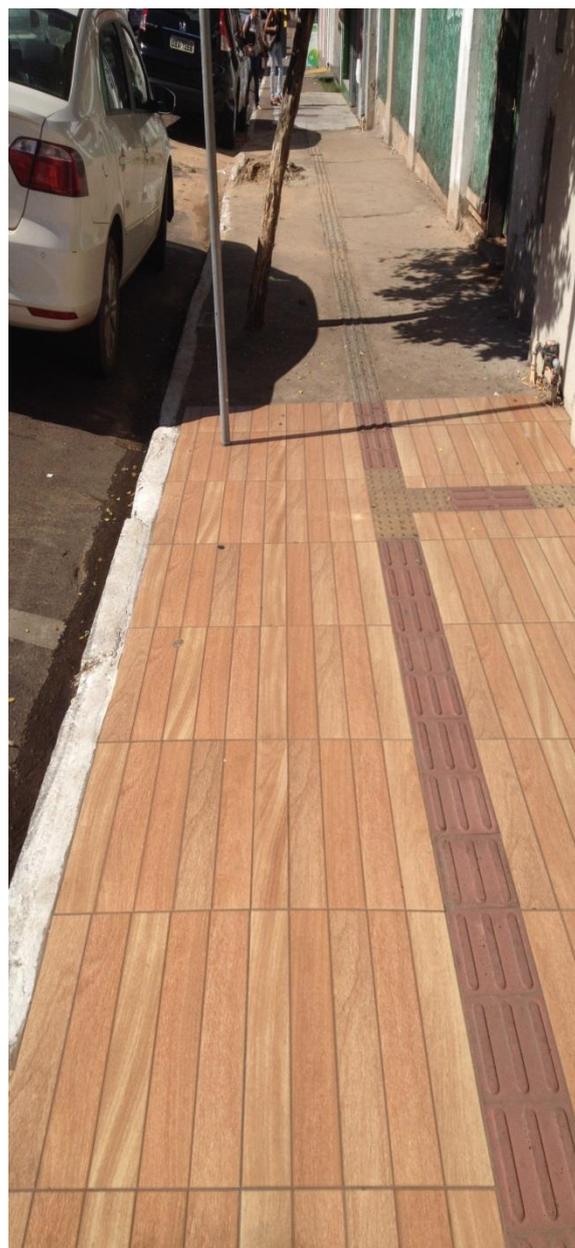
Figura 33: Avenida Amazonas, destacamos a presença do piso tátil na calçadas.

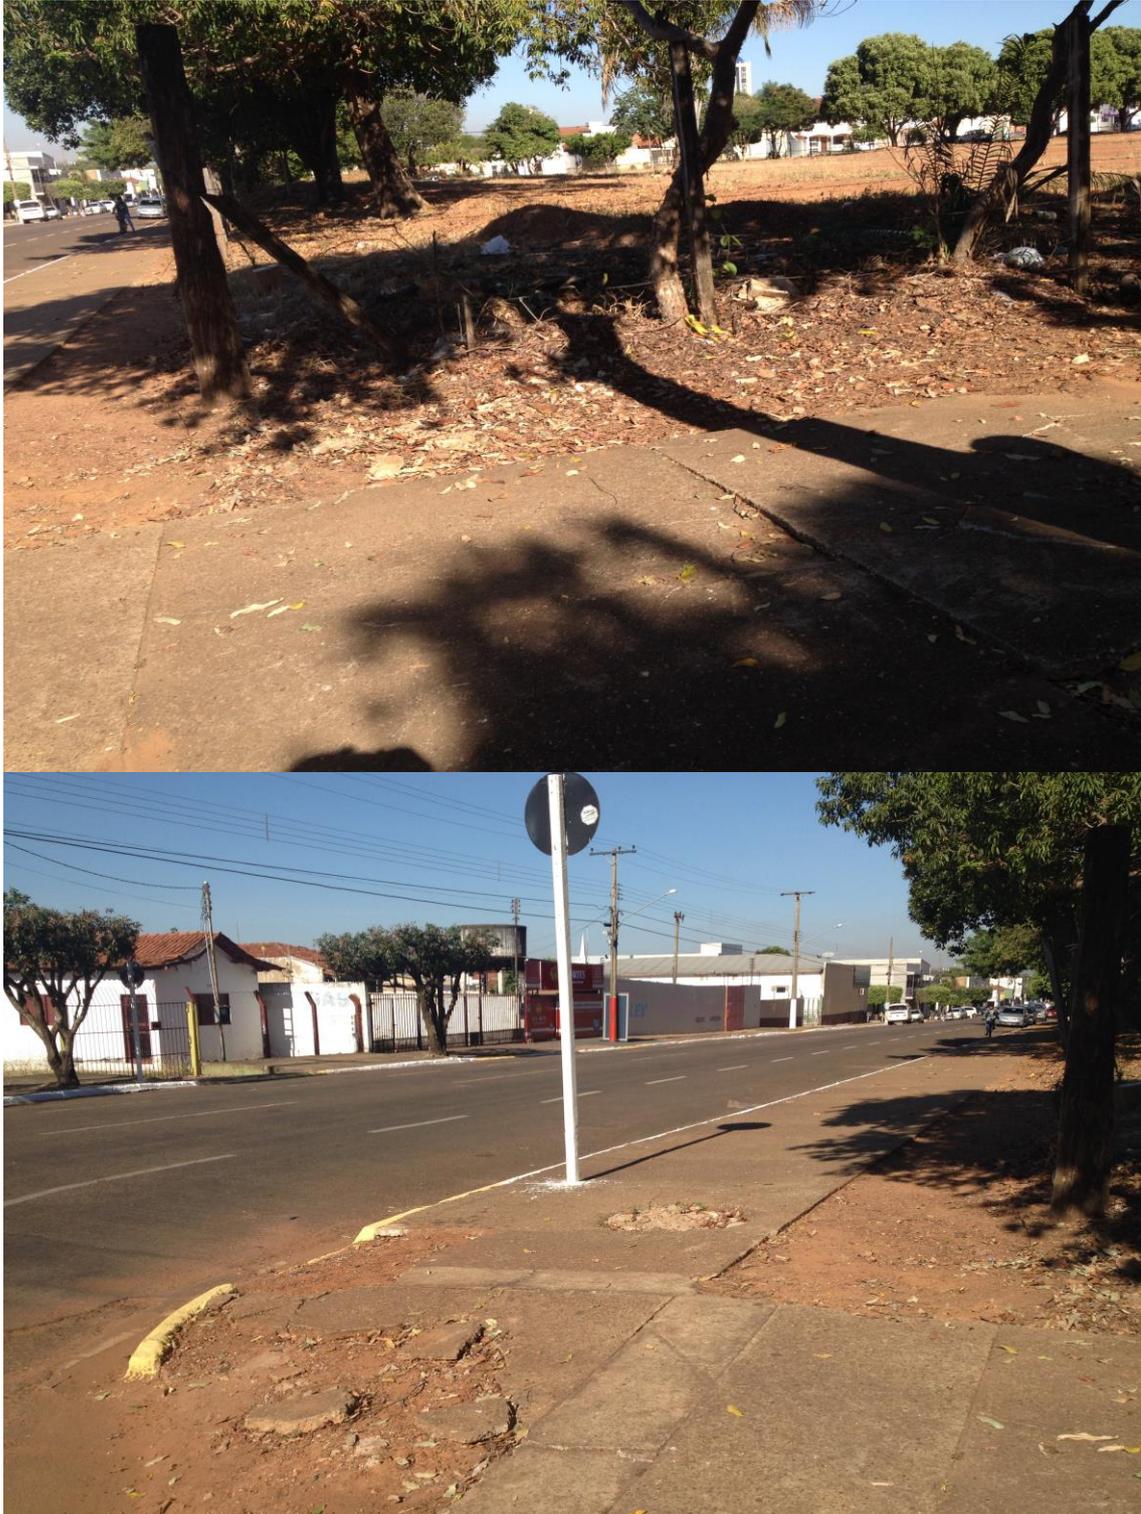
Figura 34: Avenida Amazonas, a quadra inteira de não está com delimitada por muro, e todo o calçamento em estado de decomposição. Não possui piso tátil e rampa de acesso.

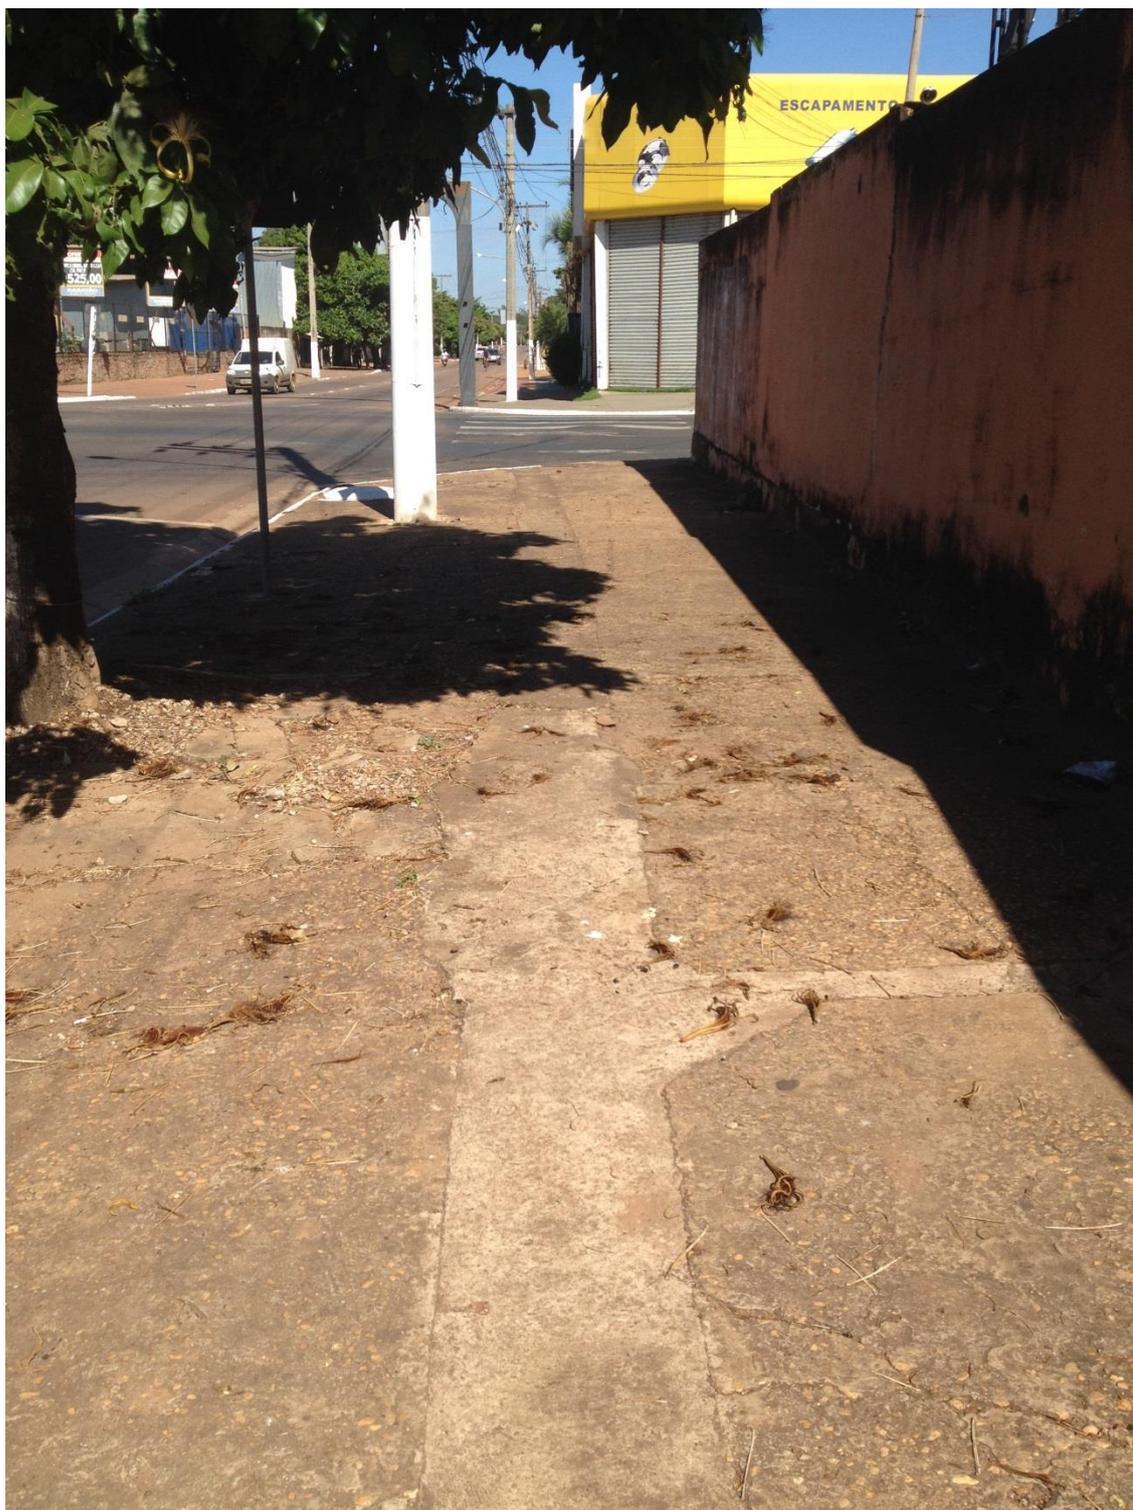
Figura 35: Avenida Dom Wunibaldo, esquina com a Rua Fernando Correa da Costa, calçada em estado de decomposição, sem piso tátil e rampa de acesso.

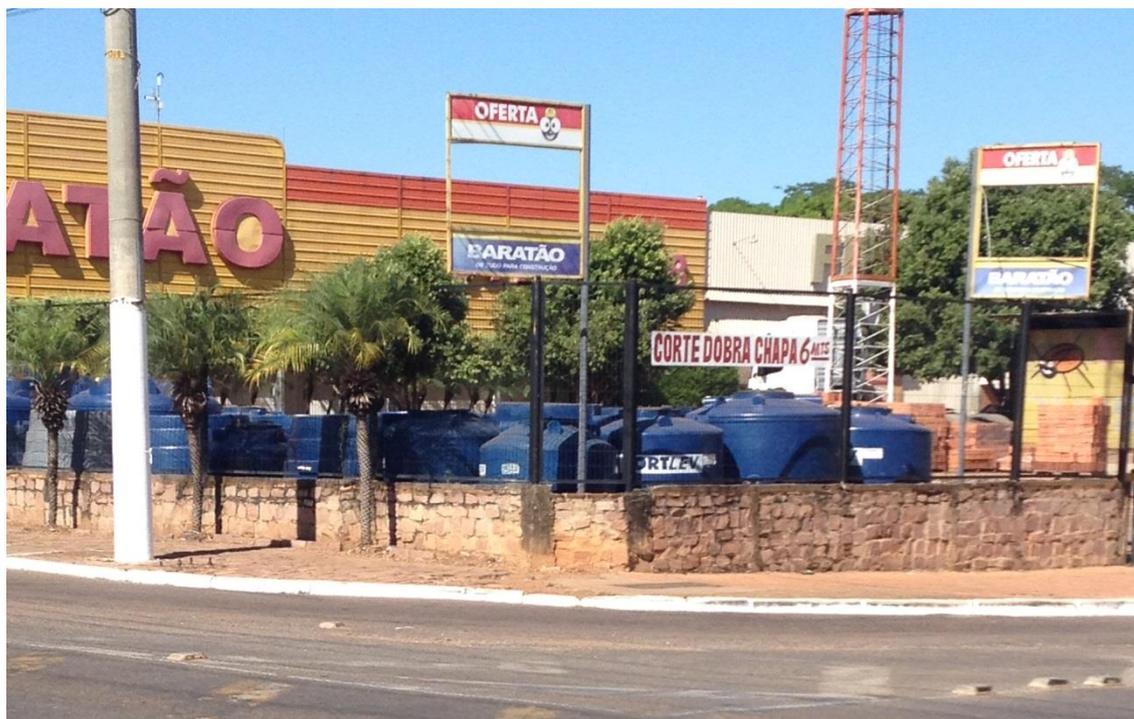
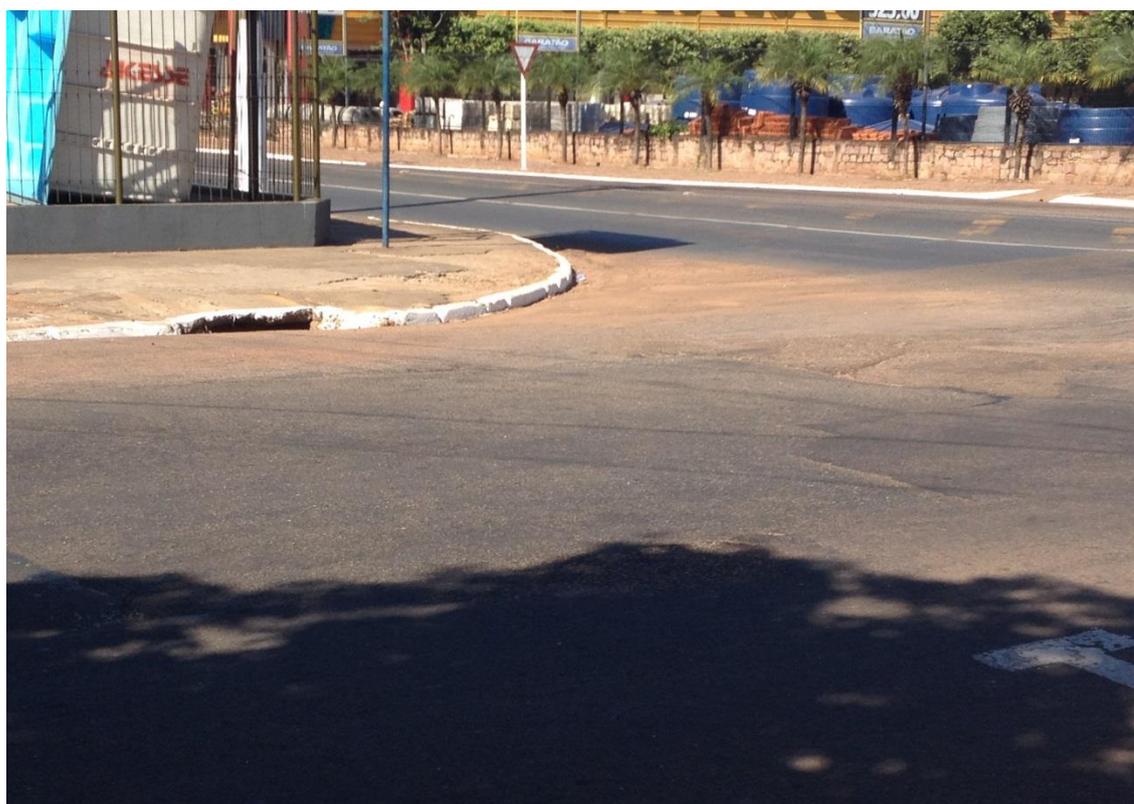
Figura 36: Avenida Dom Wunibaldo, esquina com Rua Fernando Correa da Costa. Sem acesso a piso tátil e rampa de acesso.

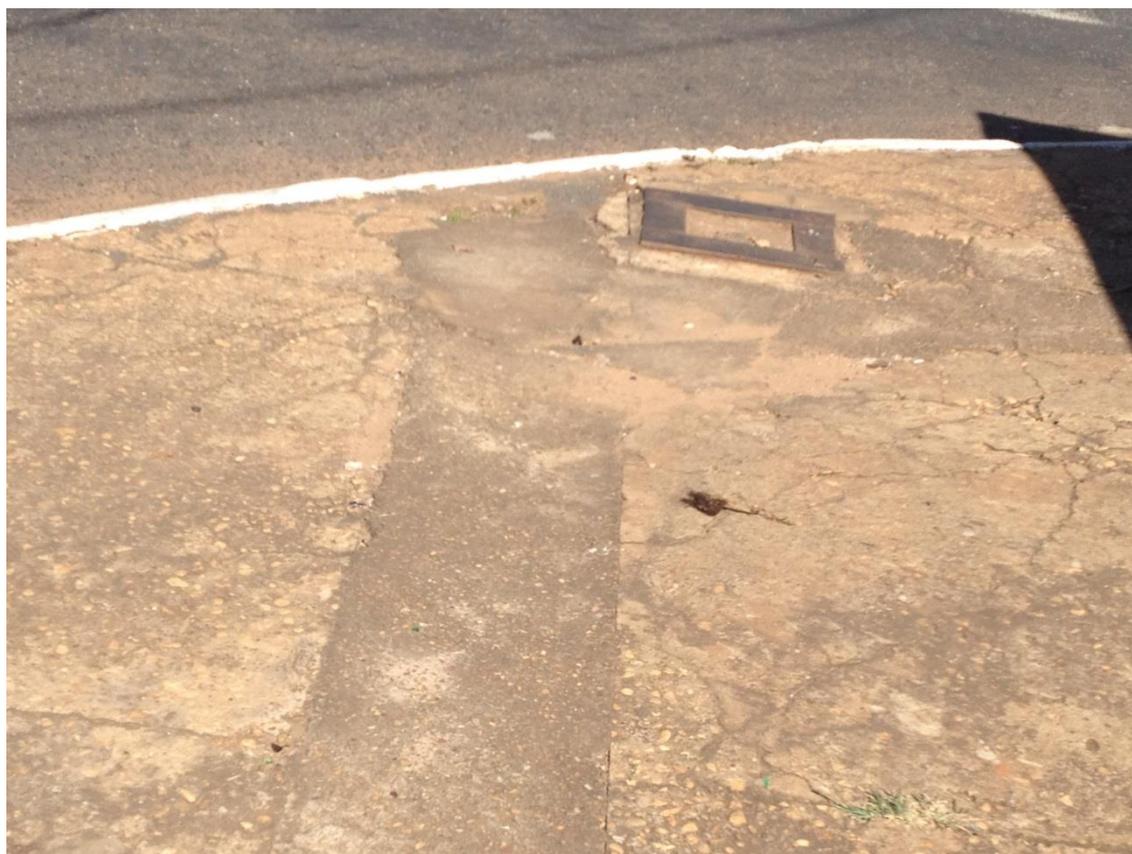
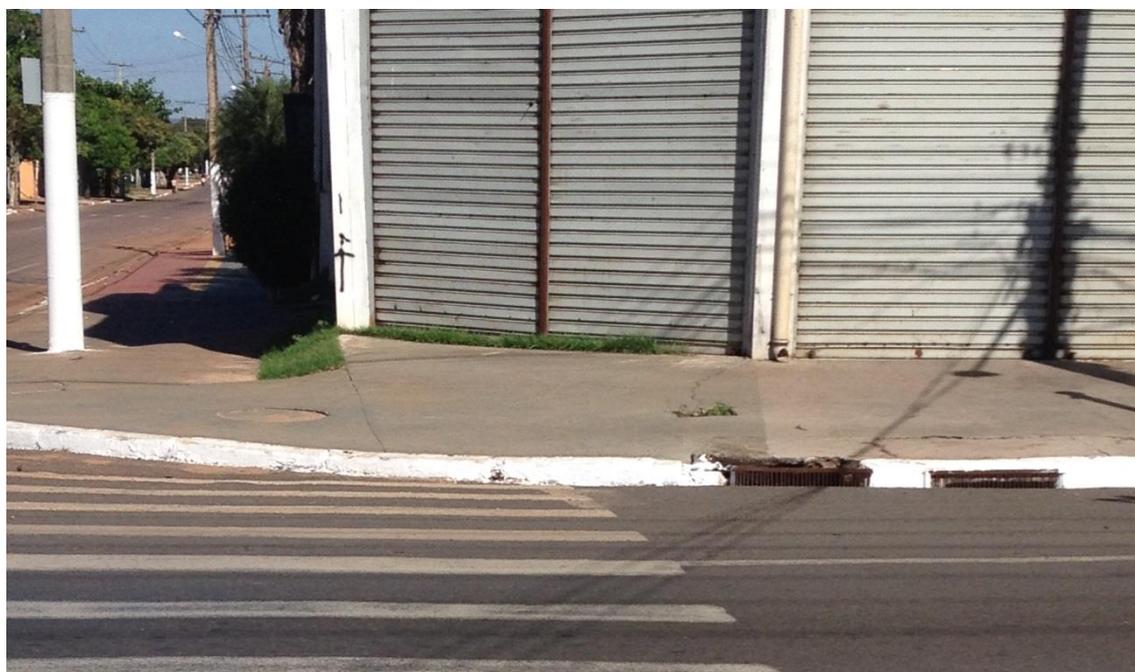
Figura 37: Avenida Dom Wunibaldo, esquina com Rua Fernando Correa da Costa. Sem acesso a piso tátil e rampa de acesso. Em frente ao comercio de pneus Bonos Pneus.

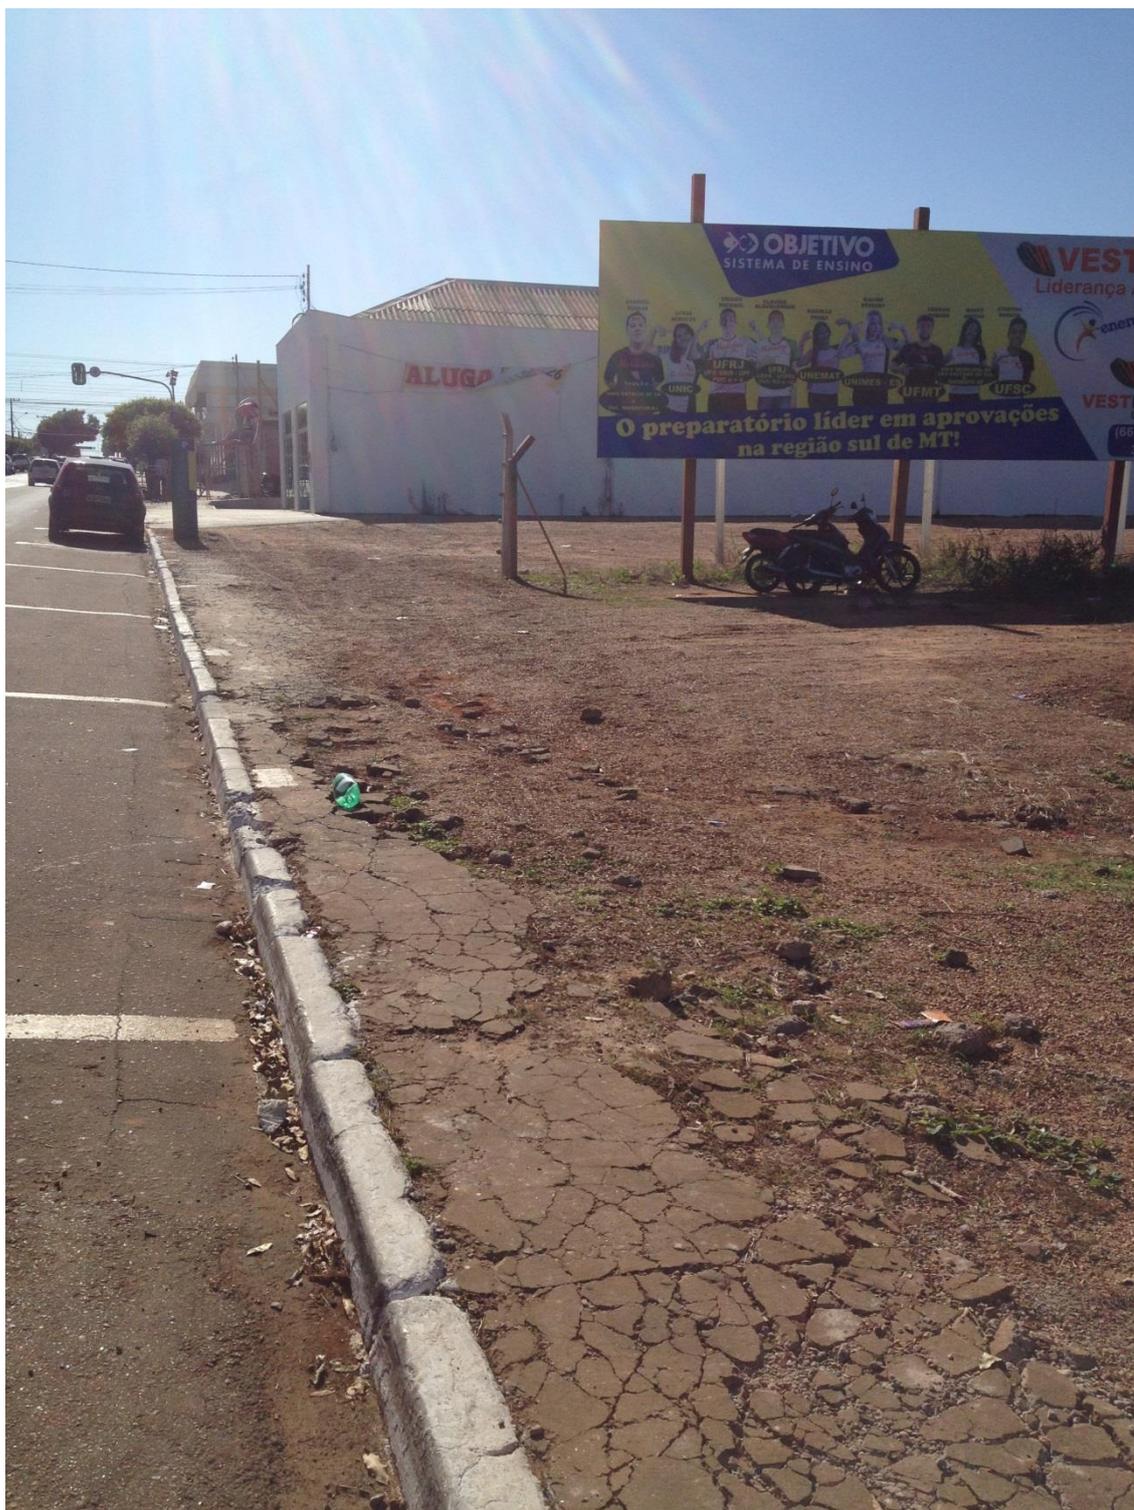
Figura 38: Avenida Dom Wunibaldo, esquina com Rua 13º de maio. Sem acesso a piso tátil e rampa de acesso. E calçada em elevado estado de decomposição.

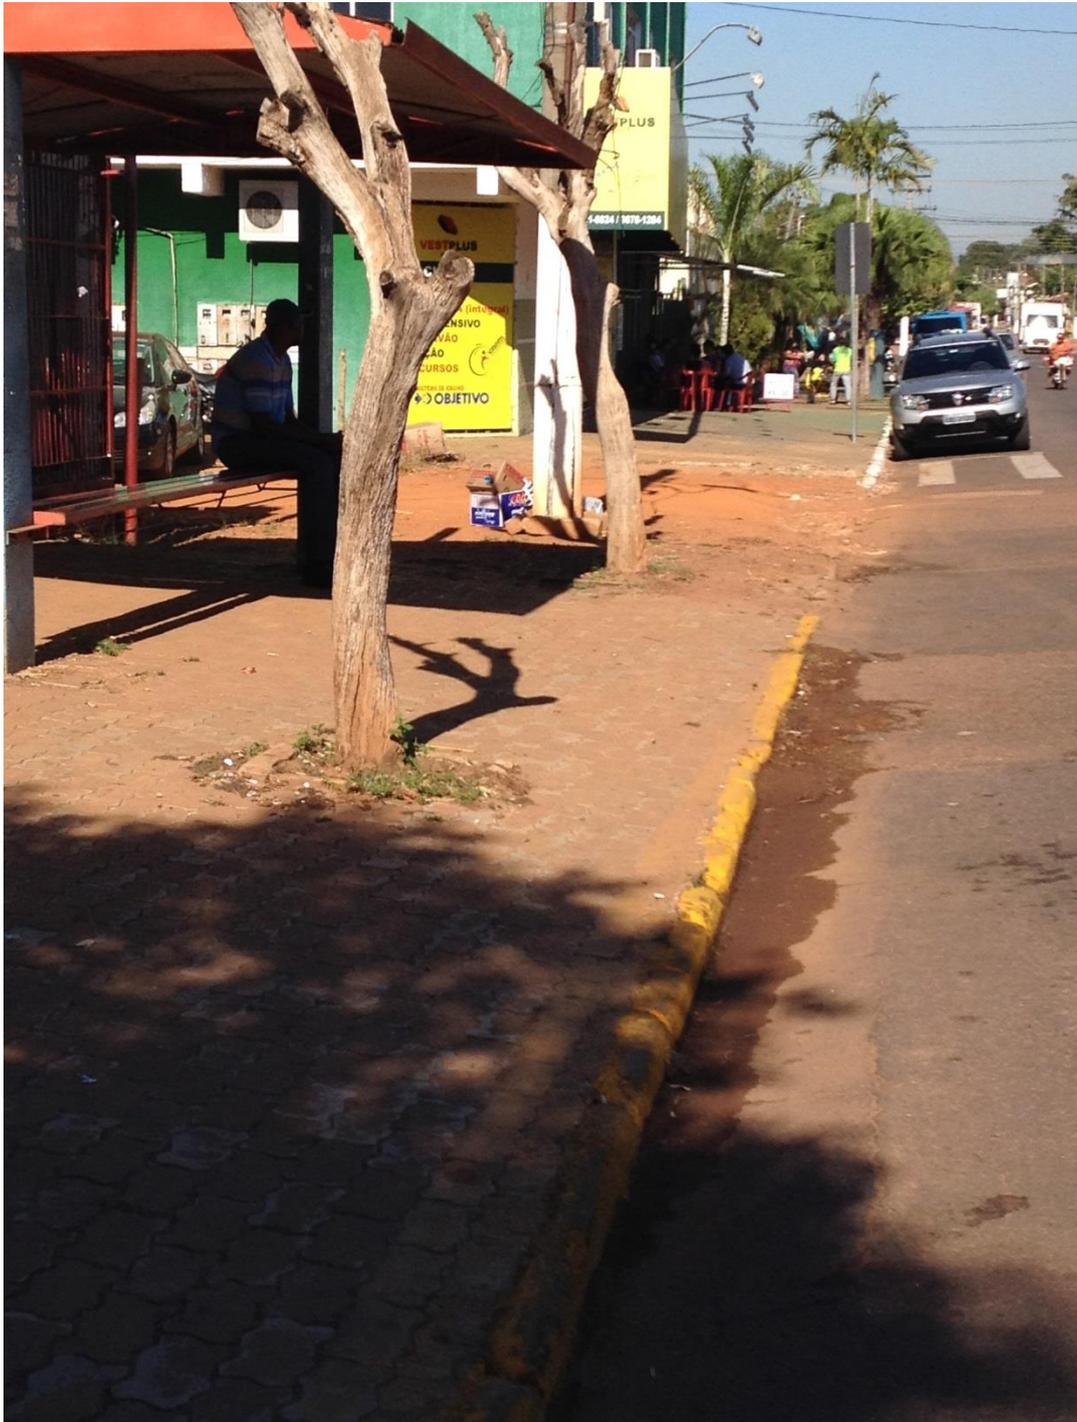
Figura 39: Avenida Dom Wunibaldo, esquina com Rua Arnaldo Estevão. Sem acesso a piso tátil e rampa de acesso. E sem calçada, na lateral do prédio da escola preparatório Vesti Plus.

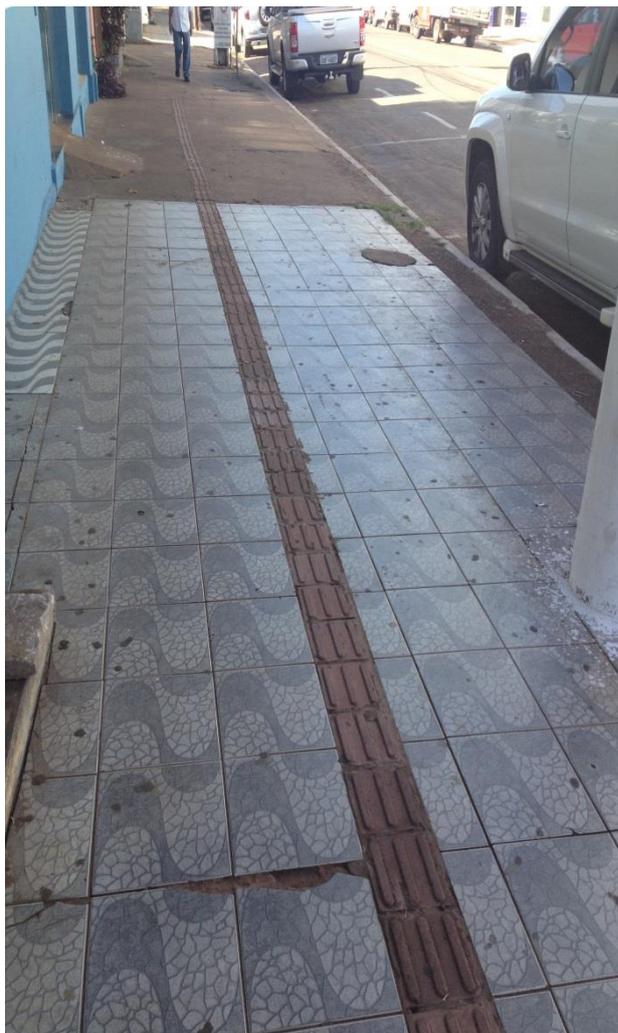
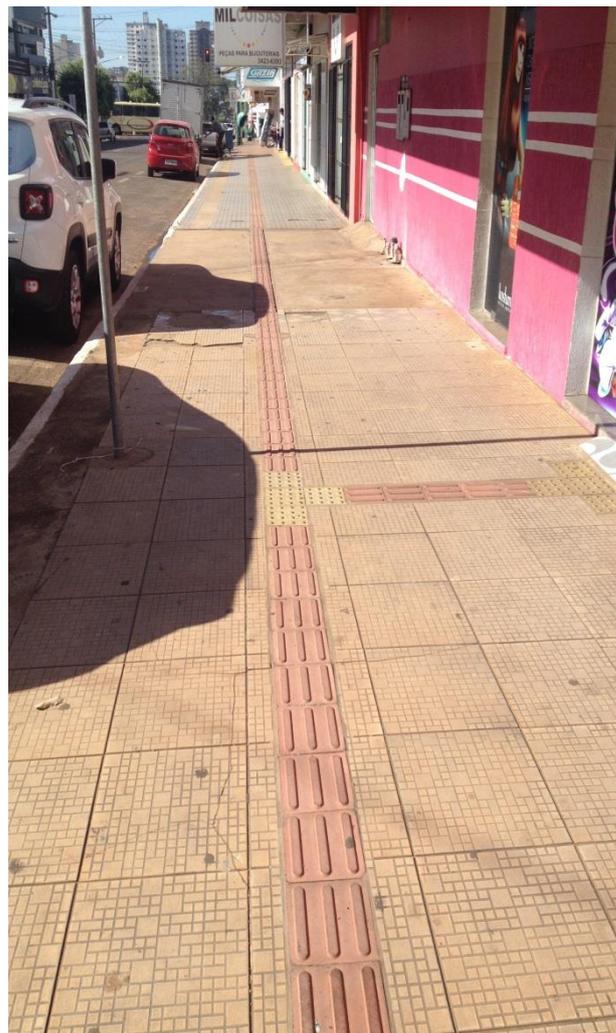
Figura 40: Avenida Marechal Rondon, com acesso a piso tátil e rampa de acesso.

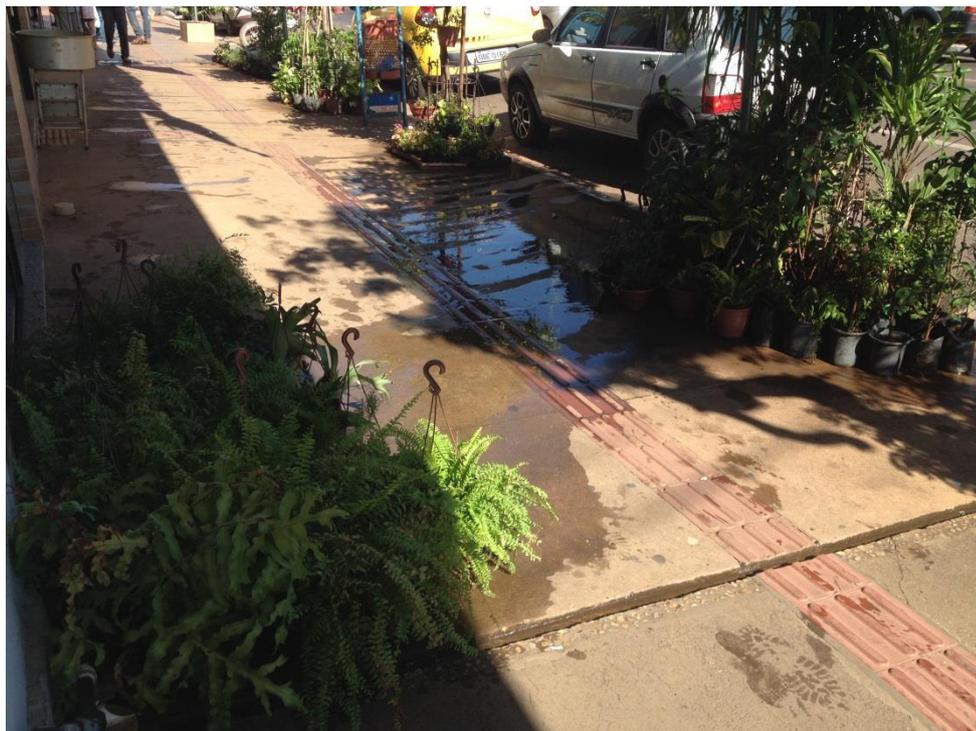
Figura 41: Avenida Marechal Rondon, com acesso a piso tátil e rampa de acesso. Porém violando a área de passagem na calçada.

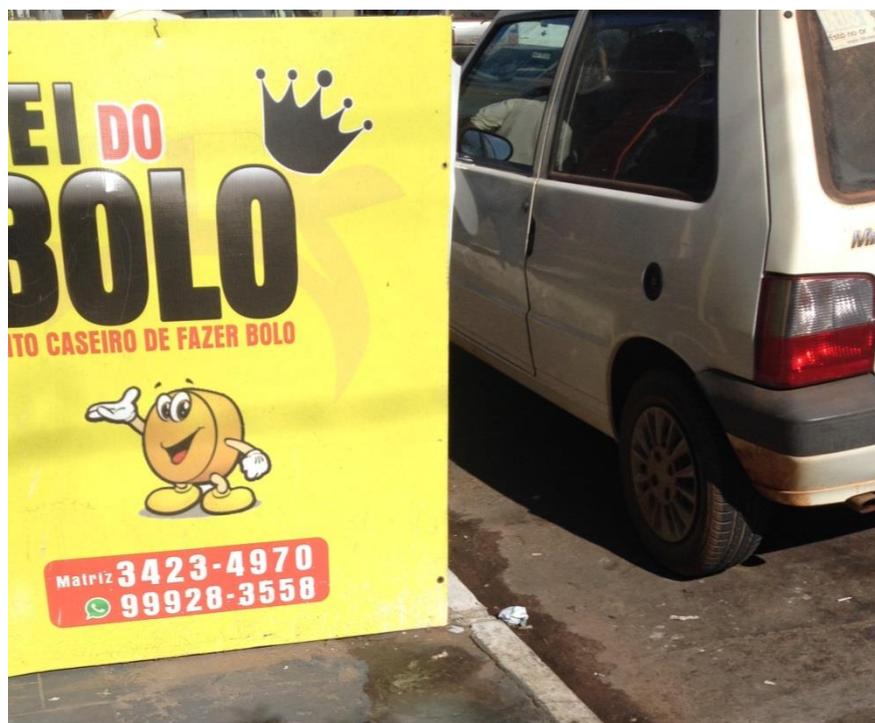
Figura 42: Avenida Marechal Rondon, em frente à casa do rio do Bolo, placa na área de passeio da calçada.

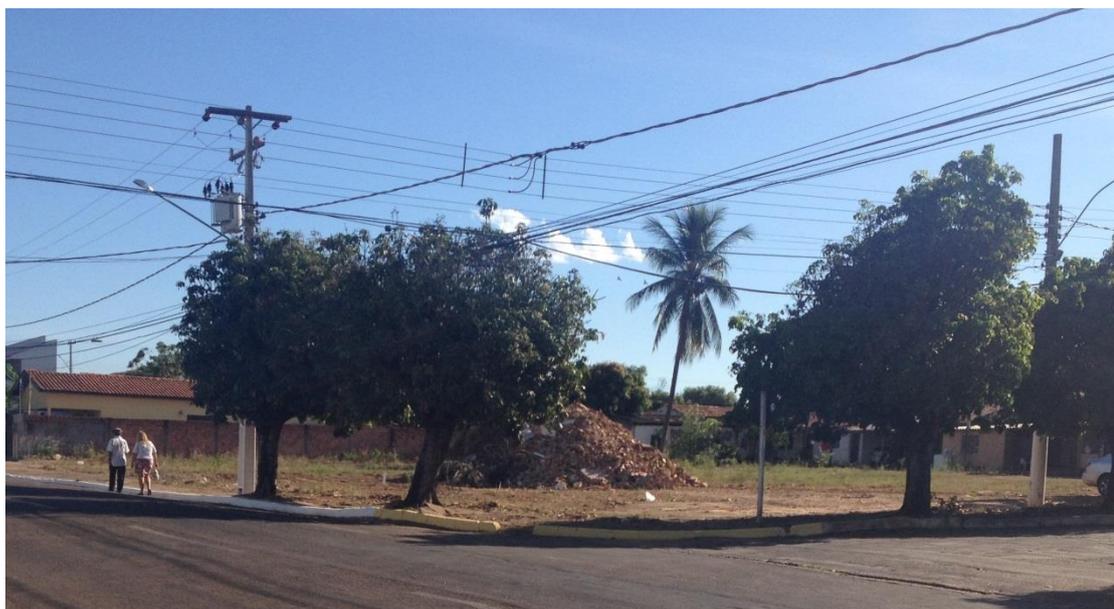
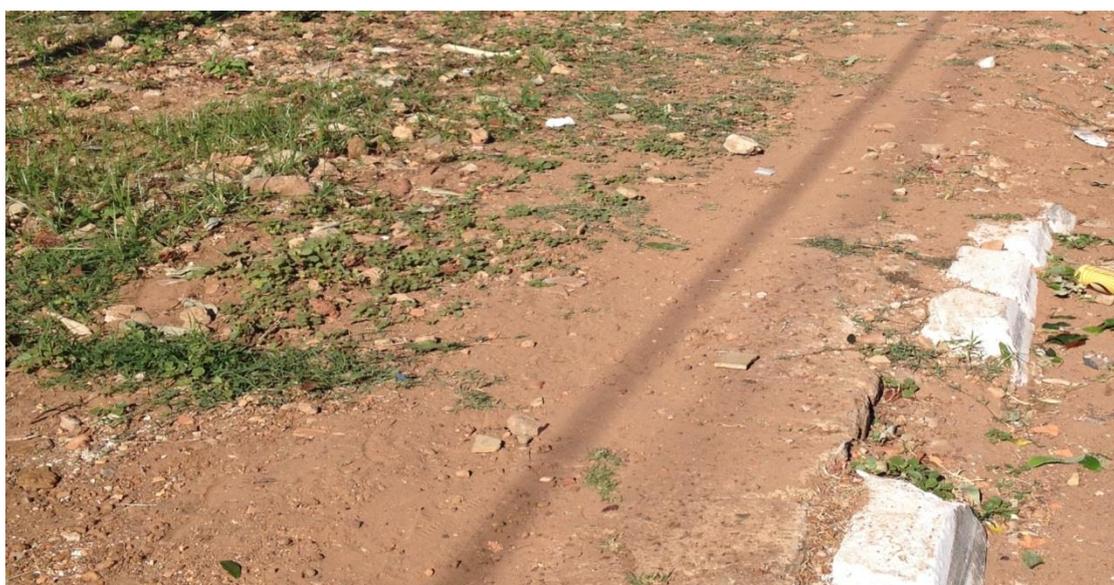
Figura 43: Avenida Marechal Dutra, esquina com Rua Afonso de Moraes, sem calçada, acesso pelo piso tátil e rampa de acesso.
