PREFEITURA DO MUNICÍPIO DE RONDONÓPOLIS

ESTUDOS DE MOBILIDADE E LOGÍSTICA URBANA E RURAL

ANEXO 5

**RELATÓRIO DE LEVANTAMENTO *IN LOCO* SOBRE A
ACESSIBILIDADE DAS CALÇADAS NOS BAIRROS CENTRO A E
CENTRO B**

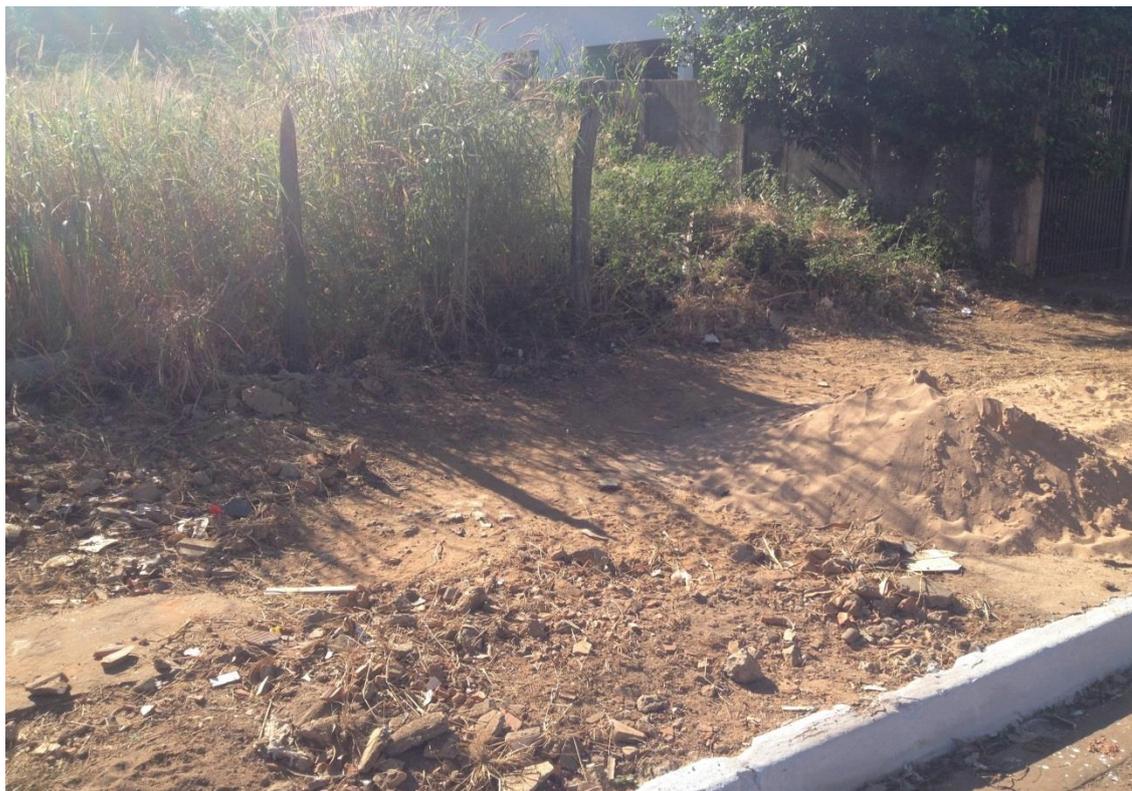
Figura 44: Avenida Marechal Dutra, próximo a confecções de uniformes Impima, sem acesso construção de calçada.

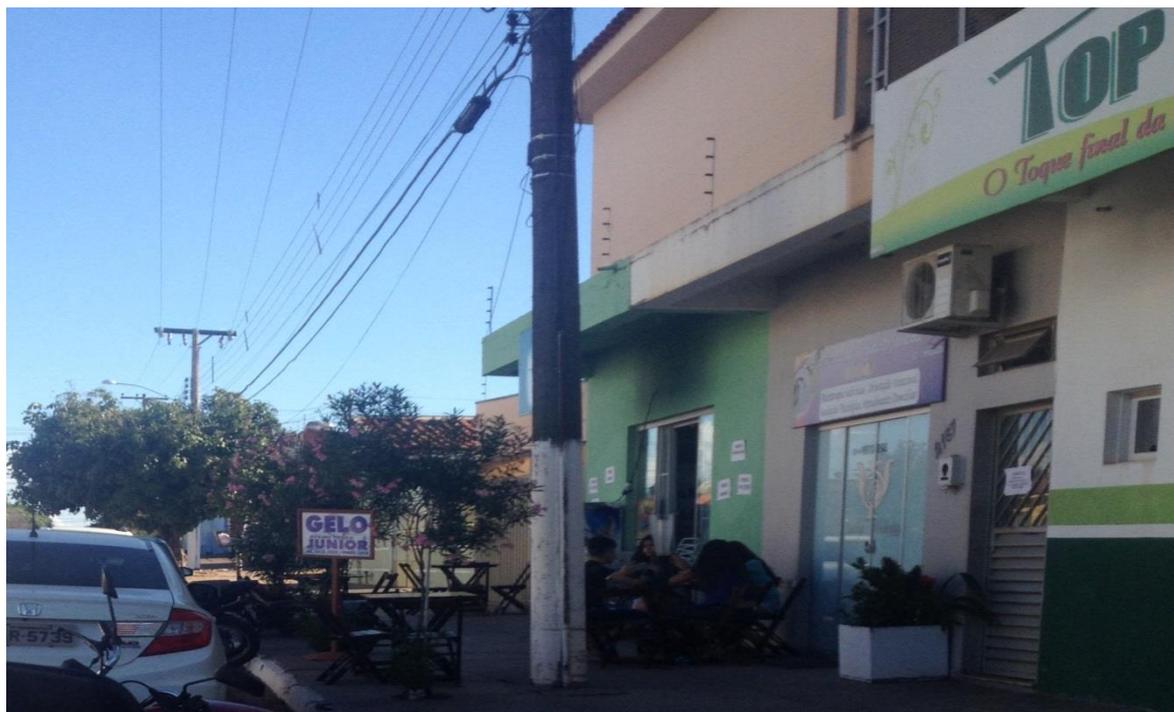
Figura 45: Loja de Terere utiliza durante o período diurno à calçada e a área de passeio para colocar mesas e cadeiras para os clientes. Na Avenida Cuiabá, próximo ao cruzamento com a Rua Francisco Felix.

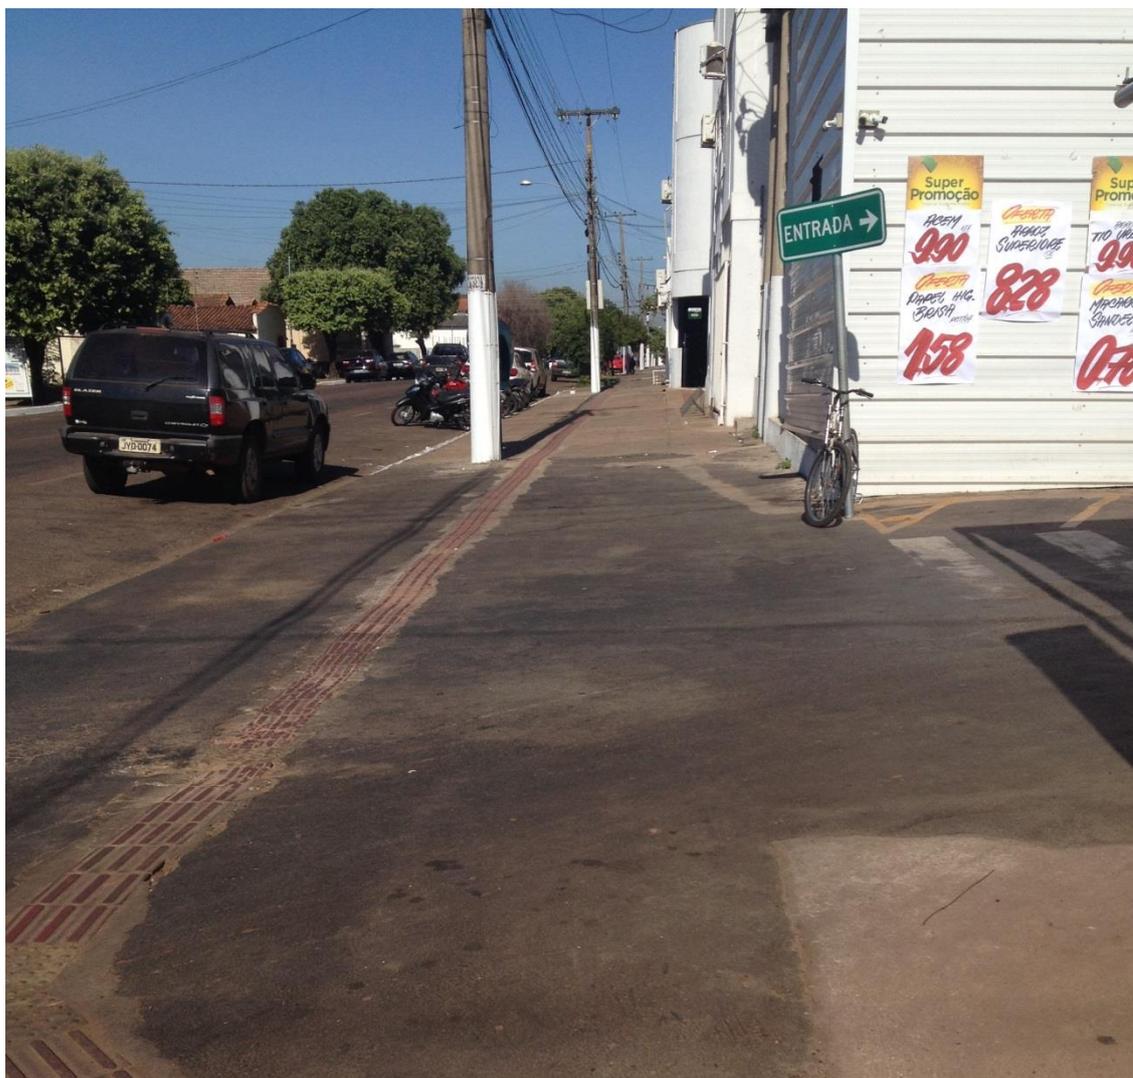
Figura 46: Na calçada que pertence a rede de supermercado Tropical, esquina com a Rua Jose Barriga, presença de piso tátil.

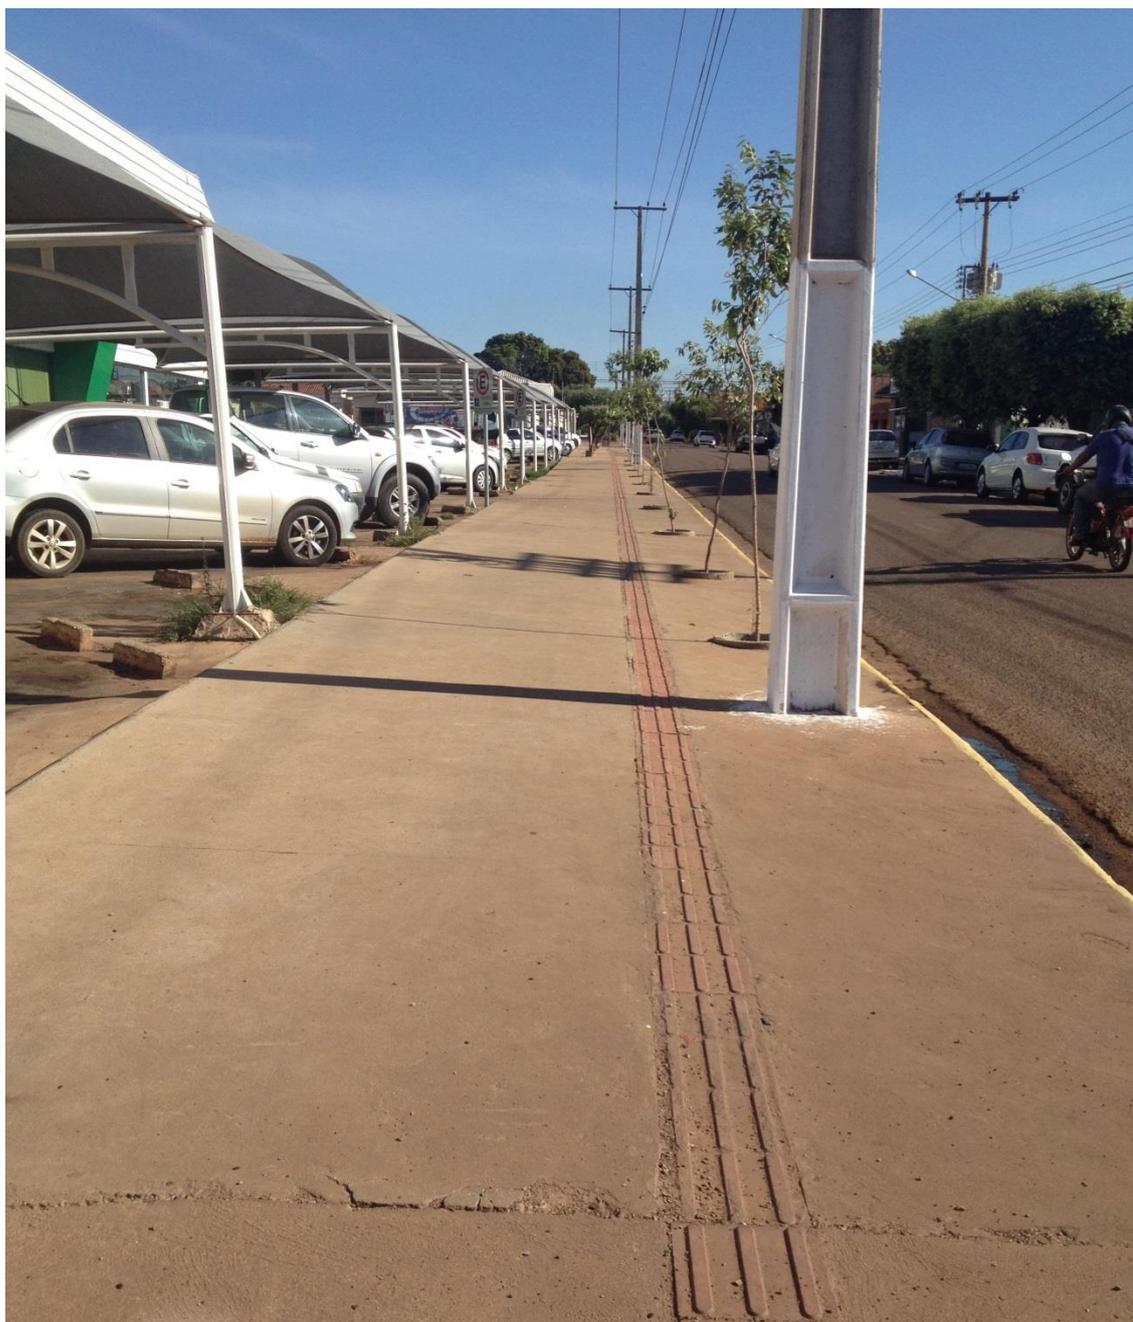
Figura 47: Na calçada que pertence à rede de supermercado Tropical, na Rua Jose Barriga, presença de piso tátil.

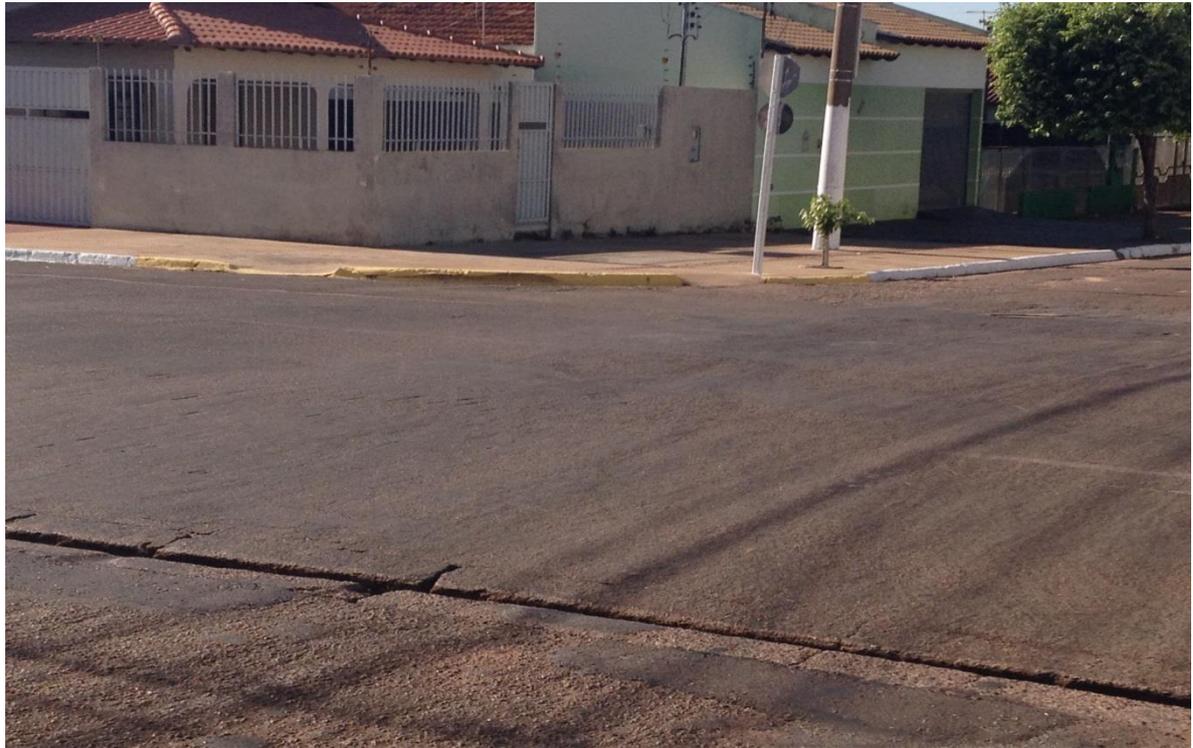
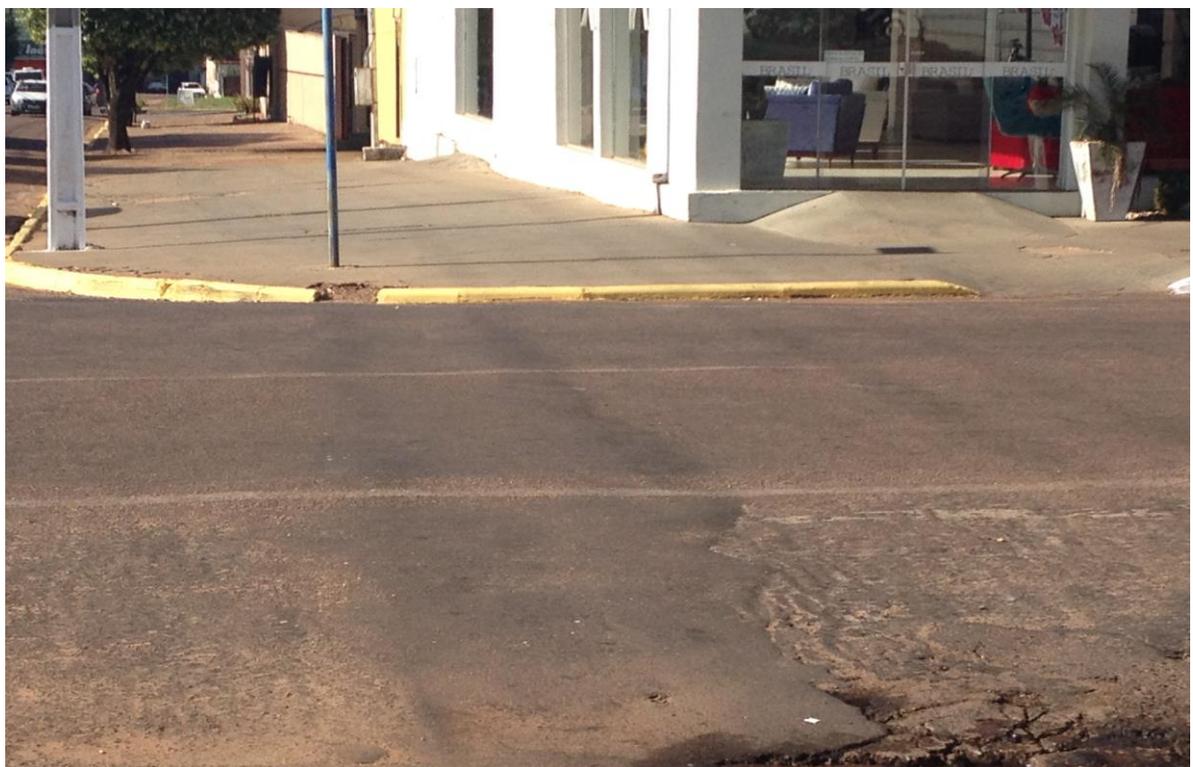
Figura 48: Na calçada no entroncamento entre as vias Avenida Cuiabá, e Rua Jose barriga, presença de rebaixamento para acesso a cadeirante, sem presença de piso tátil.

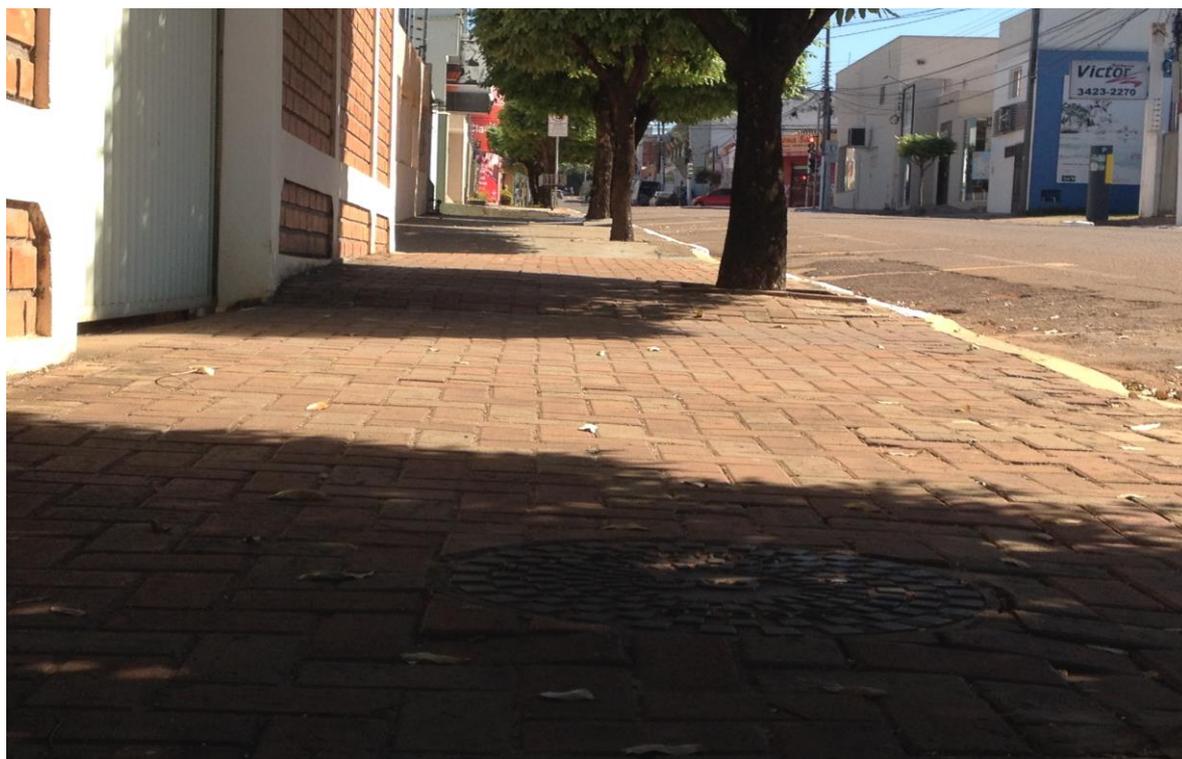
Figura 49: No início da Rua Arnaldo Estevão, a presença de desnivelamento na calçada, sem piso tátil.

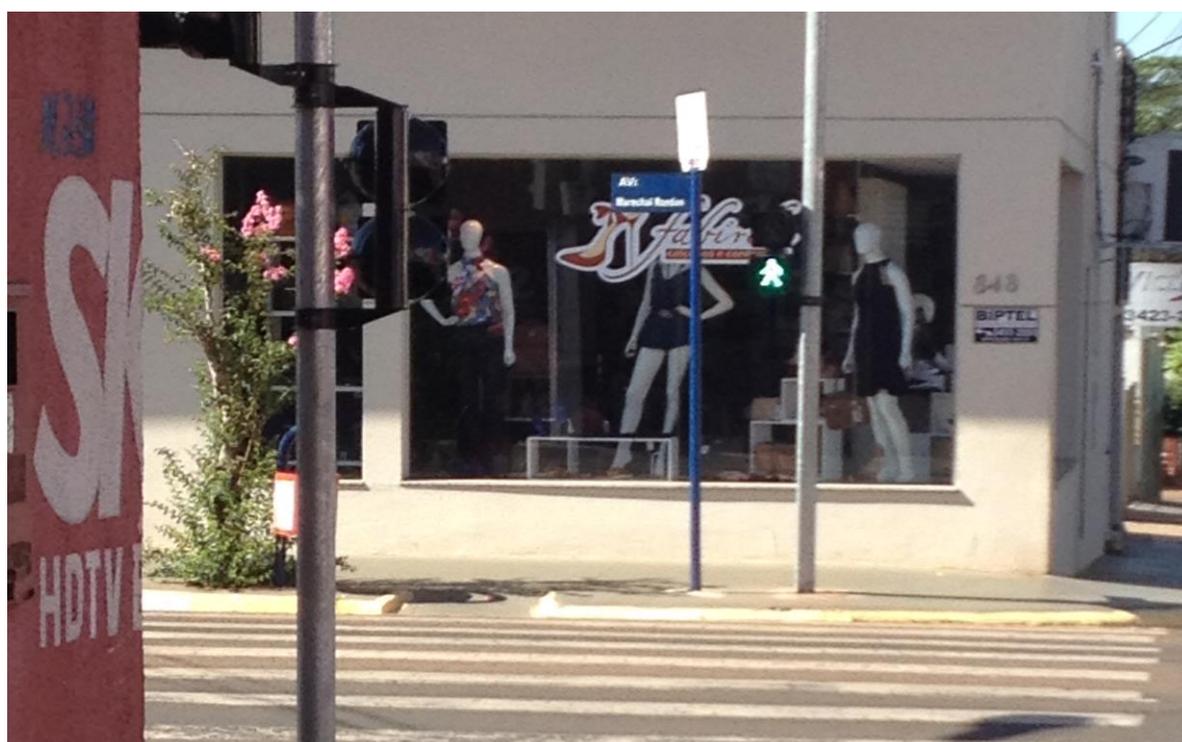
Figura 50: Rua Arnaldo Estevão, a presença rebaixamento da calçada e sem piso tátil.

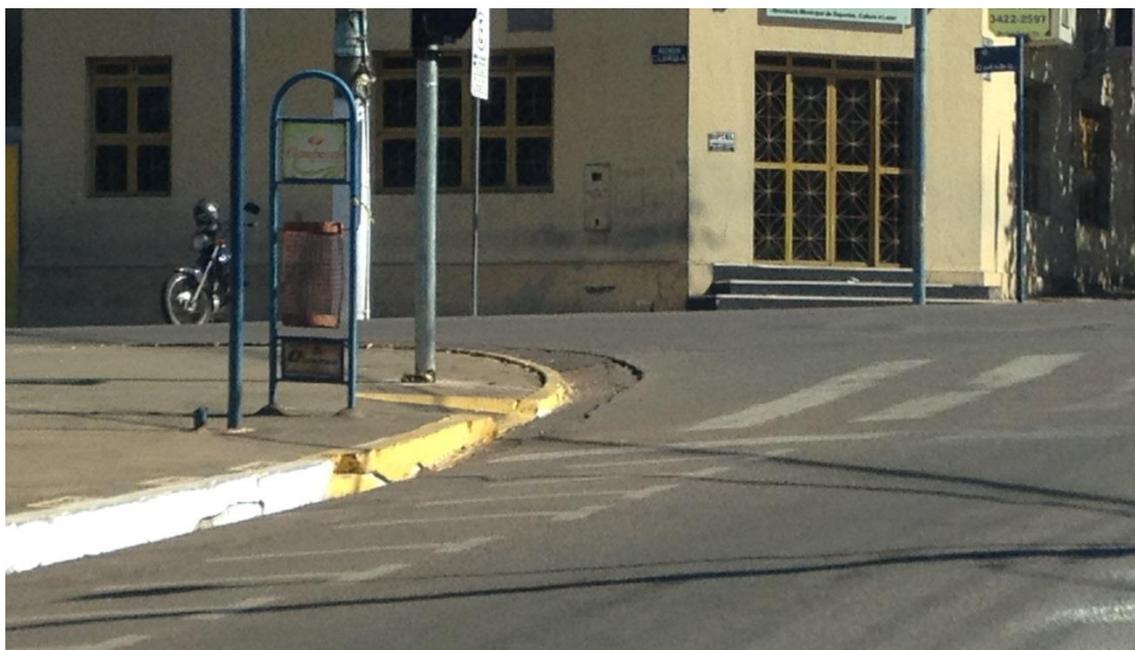
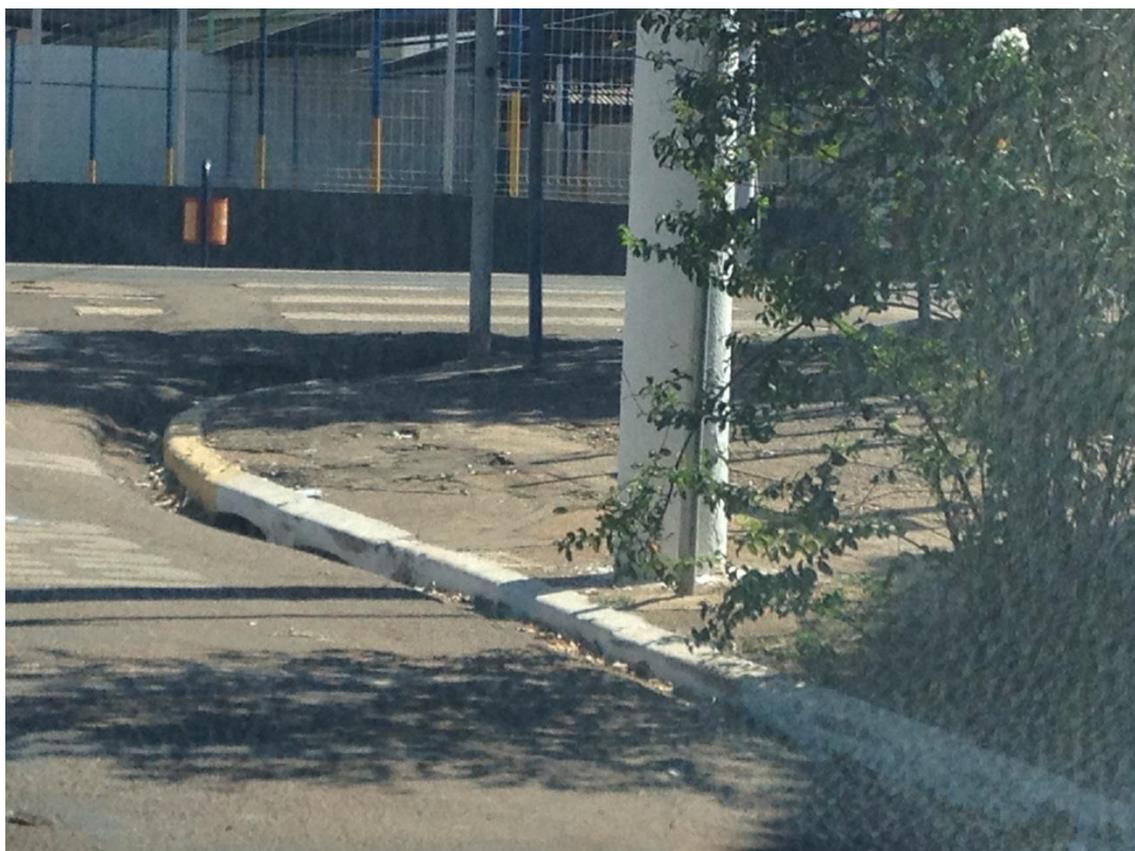
Figura 51: No início da Rua Arnaldo Estevão, esquina com a Avenida Cuiabá sem presença de rebaixamento da calçada, e piso tátil.

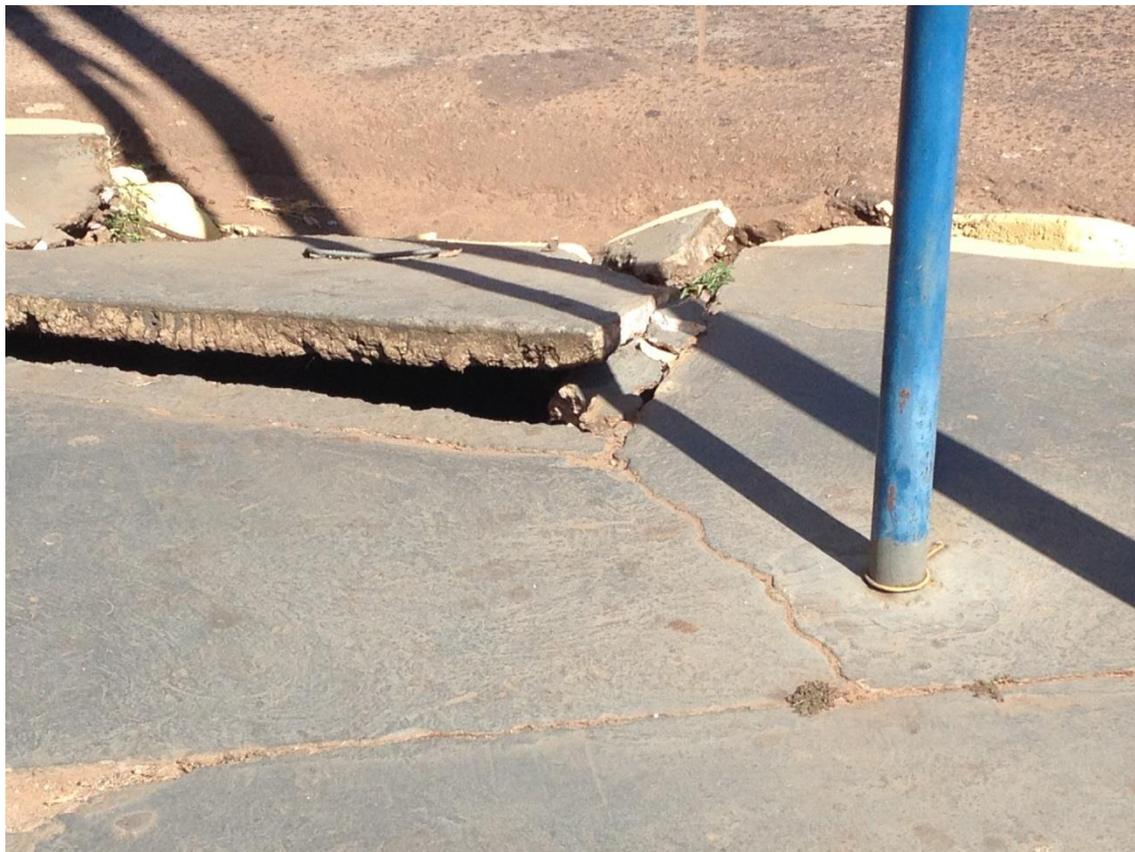
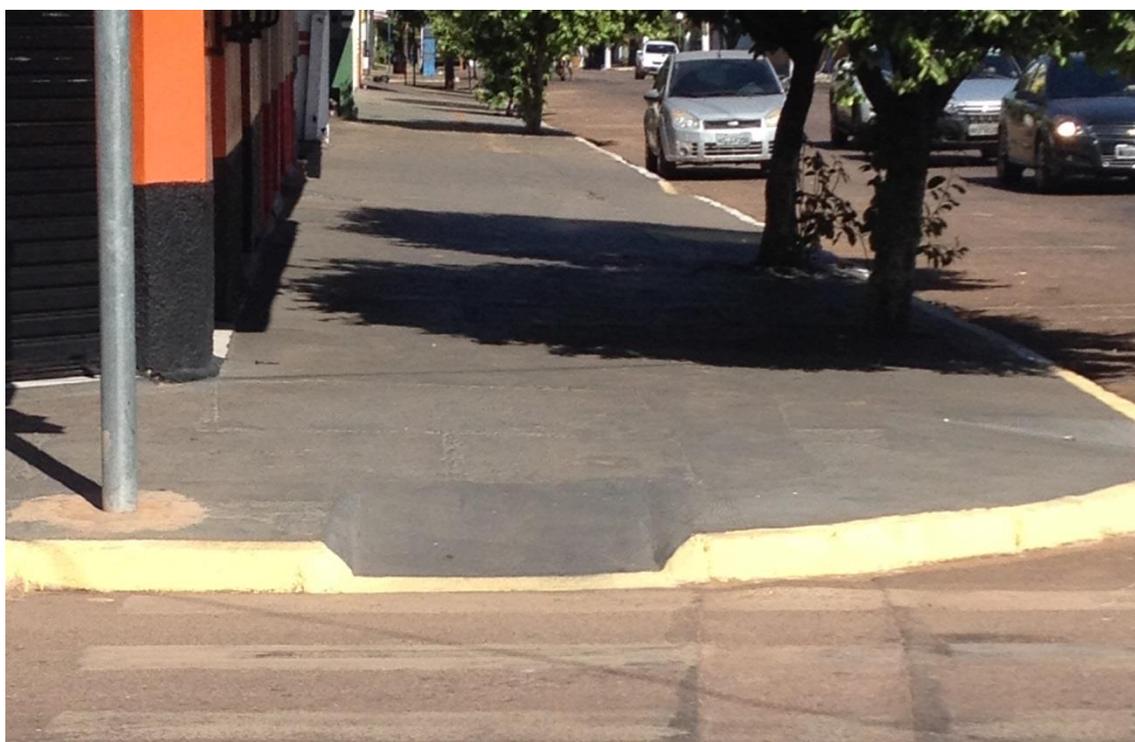
Figura 52: Na Rua Arnaldo Estevão, esquina com a Avenida João Ponce de Arruda, presença de rampa de acesso e piso tátil. Boca de lobo com tampão em defeito, oferecendo insegurança.

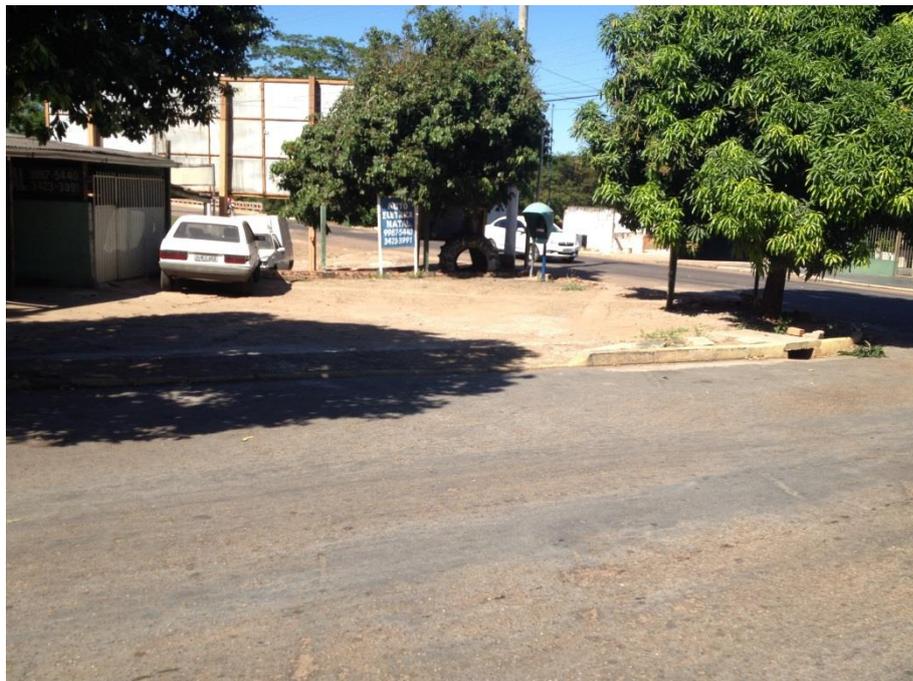
Figura 53: Rua Otavio Pitaluga, esquina com a travessa Antônio Rodrigues dos Santos, em um comercio de borracharia a falta de calçamento, piso tátil e rampa de rebaixamento.

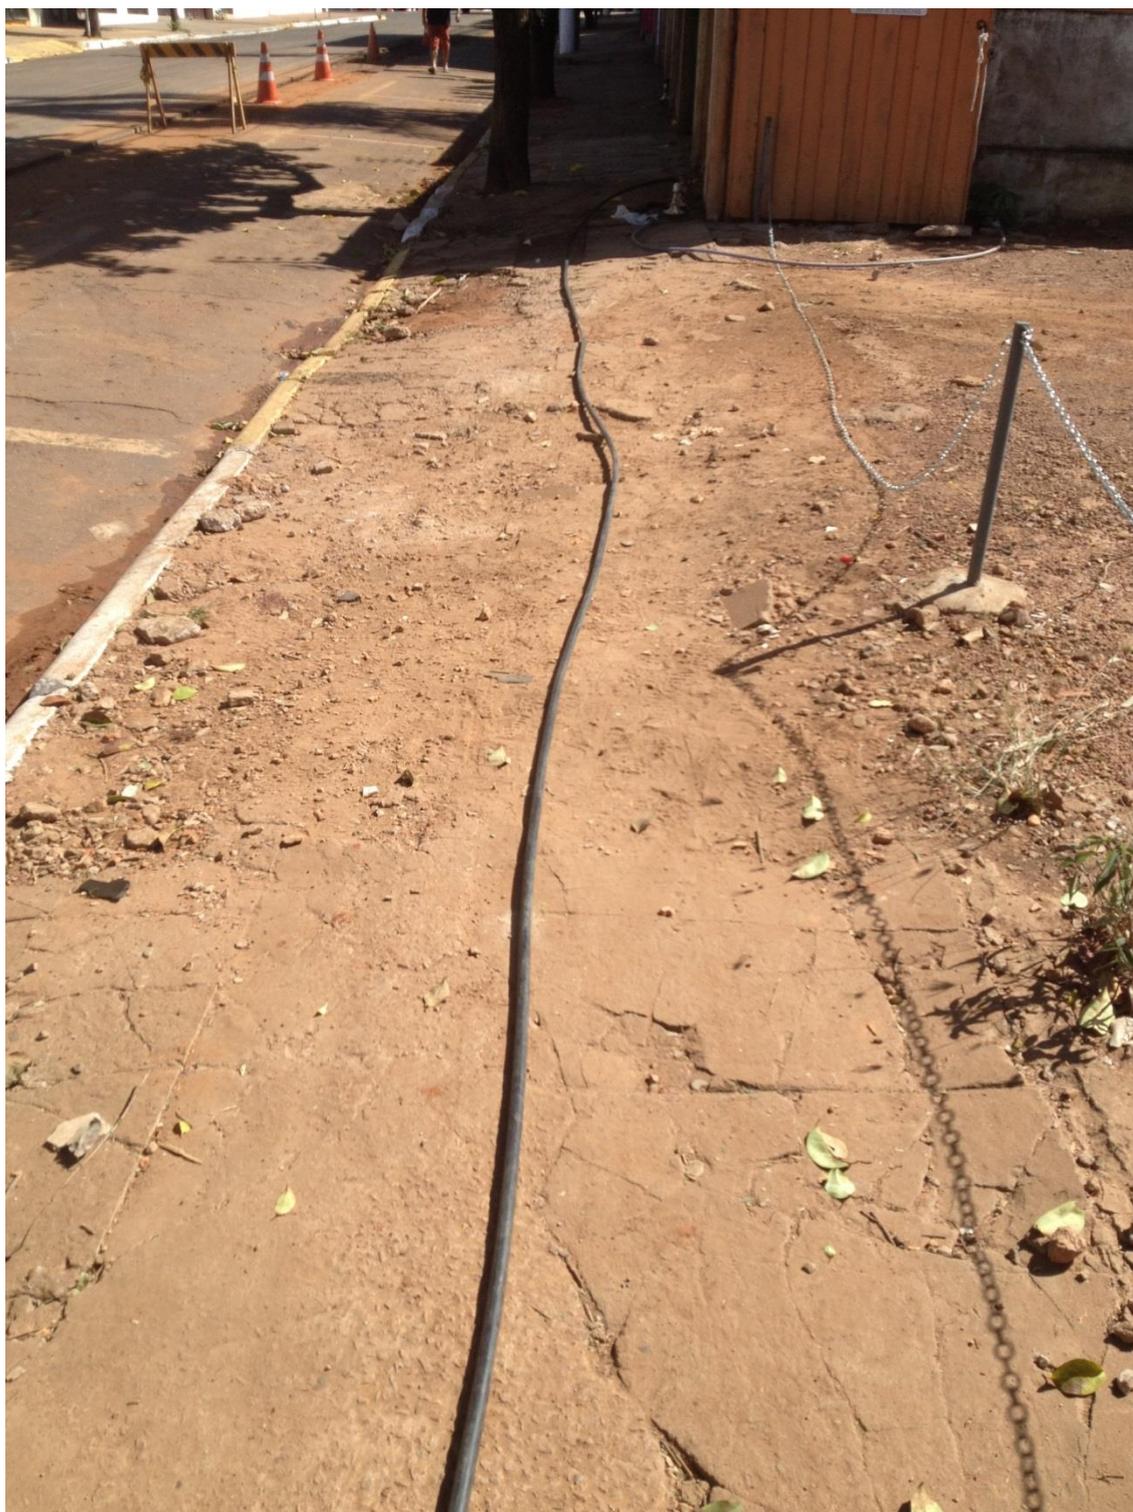
Figura 55: Rua Otavio Pitaluga, esquina Avenida Dom Wunibaldo, sem acesso a cadeirante e piso tátil, sem calçada.

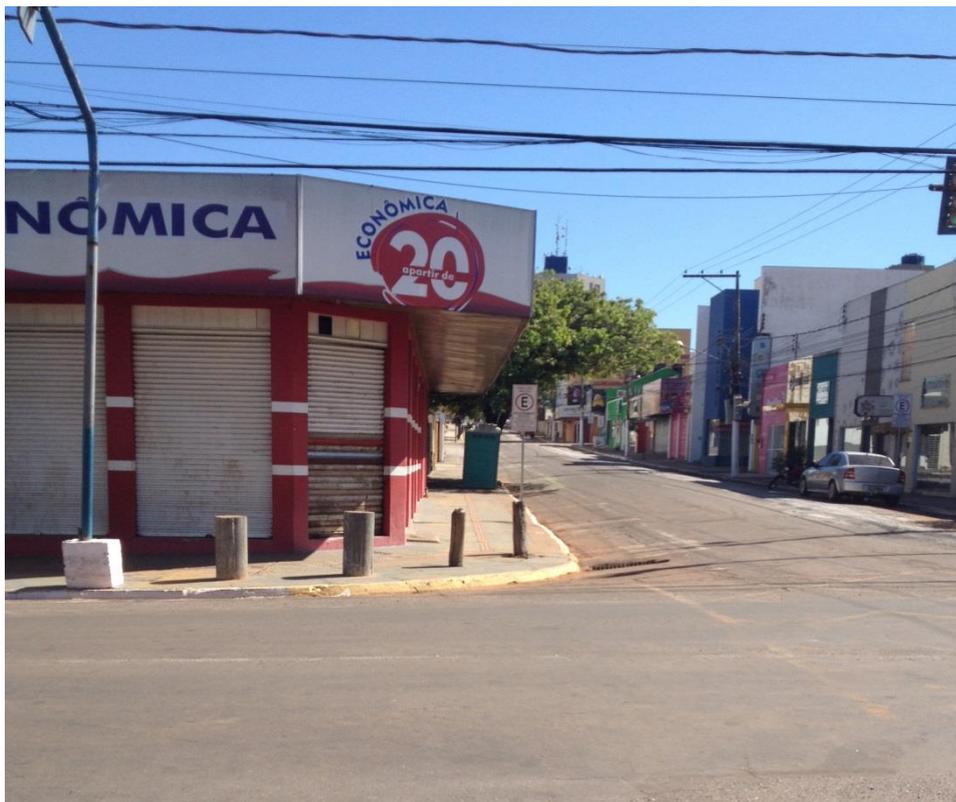
Figura 56: Rua Otavio Pitaluga, esquina Avenida Marechal Rondon, sem acesso a cadeirante e piso tátil.

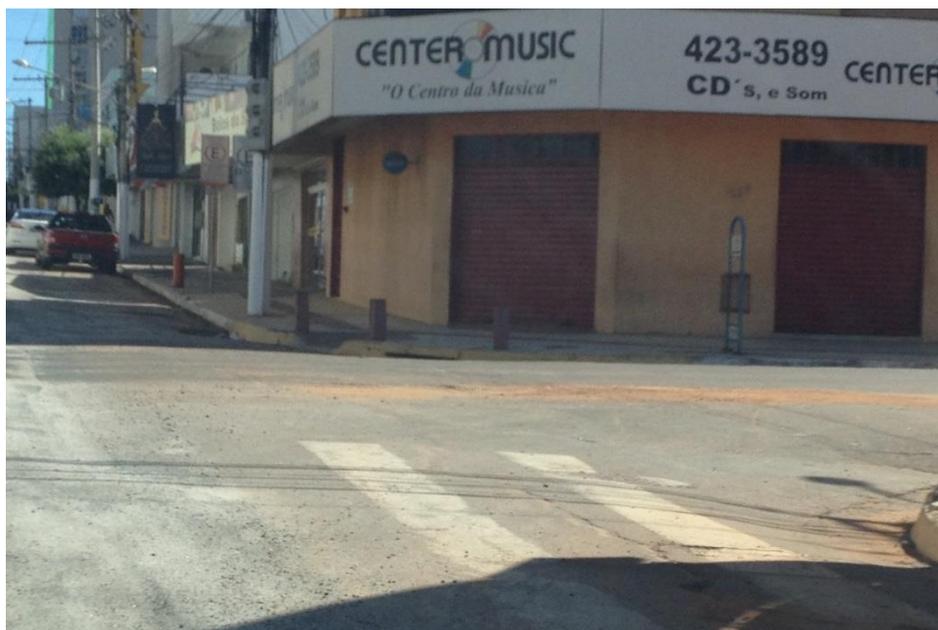
Figura 57: Rua Otavio Pitaluga, esquina Avenida Cuiabá, sem acesso a cadeirante e piso tátil.
