PREFEITURA DO MUNICÍPIO DE RONDONÓPOLIS

ANEXO 6

**RELATÓRIO DE ACESSIBILIDADE DAS CALÇADAS DOS
PRINCIPAIS EIXOS COMERCIAIS DA PERIFERIA DA CIDADE**

Outubro/2017

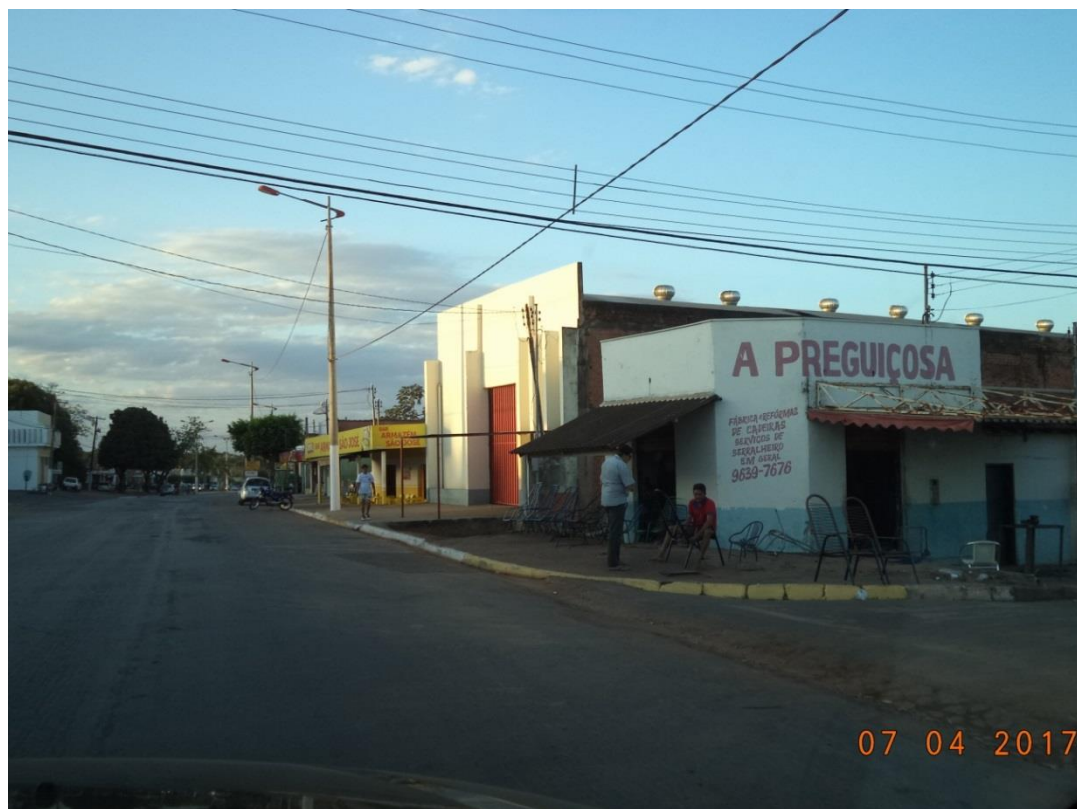
Figura 3: – Nesta loja de concerto de cadeiras de fio a presença de várias cadeiras na calçada, e logo na divisa com o lote vizinho a elevação da calçada.

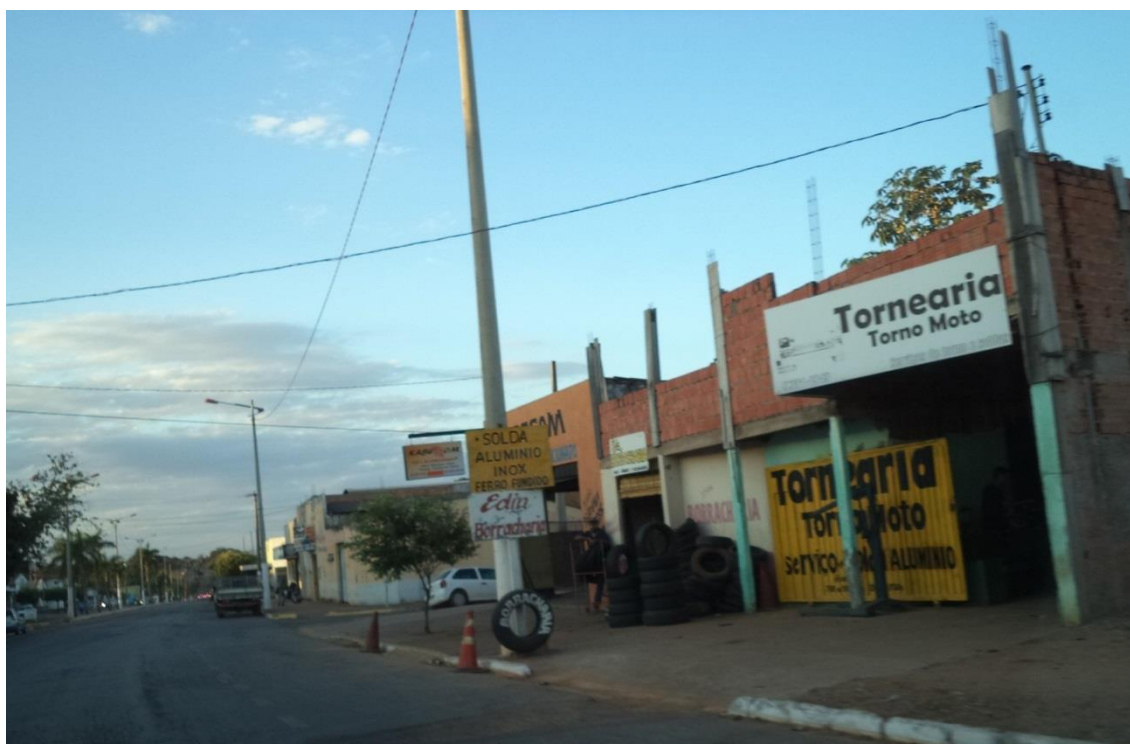
Figura 5 – Nesta borracharia a presença de uma quantidade elevada de pneus na calçada. Como percebemos a presença do poste de energia dentro da área de passeio da calçada.

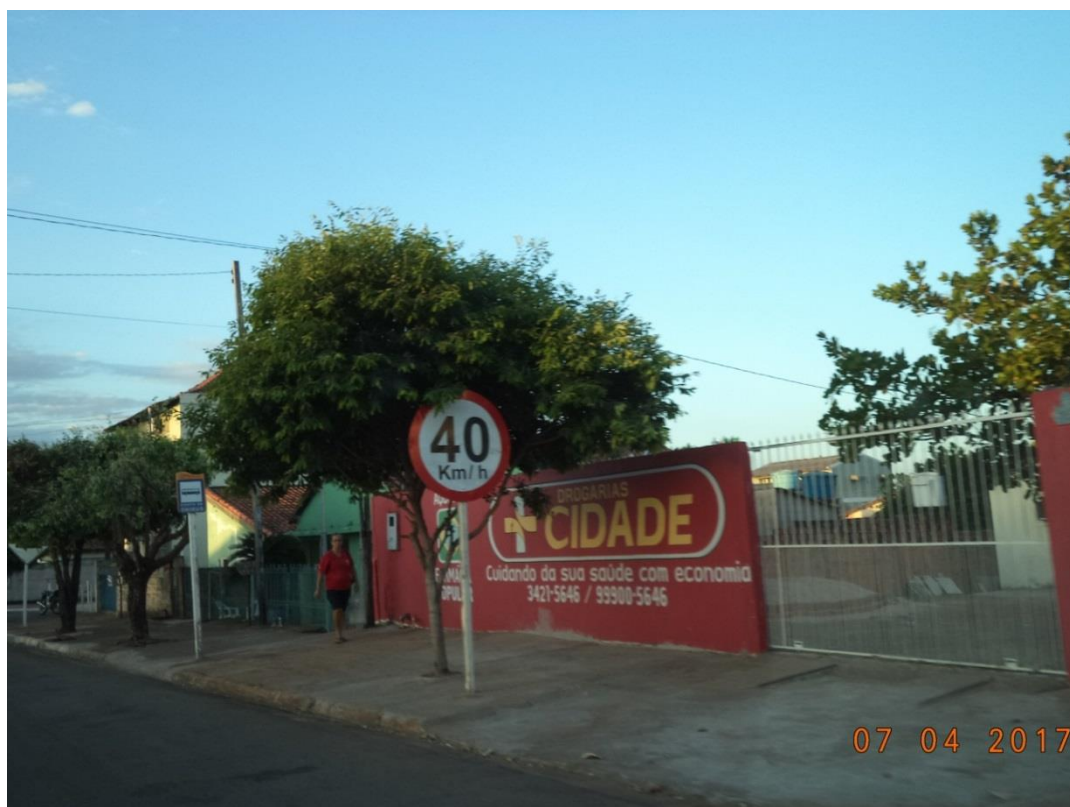
Figura 7 – Destaque para o alinhamento das placas e arvores, estão dentro da faixa de passeio da calçada e não seguem um alinhamento igual, homogêneo.

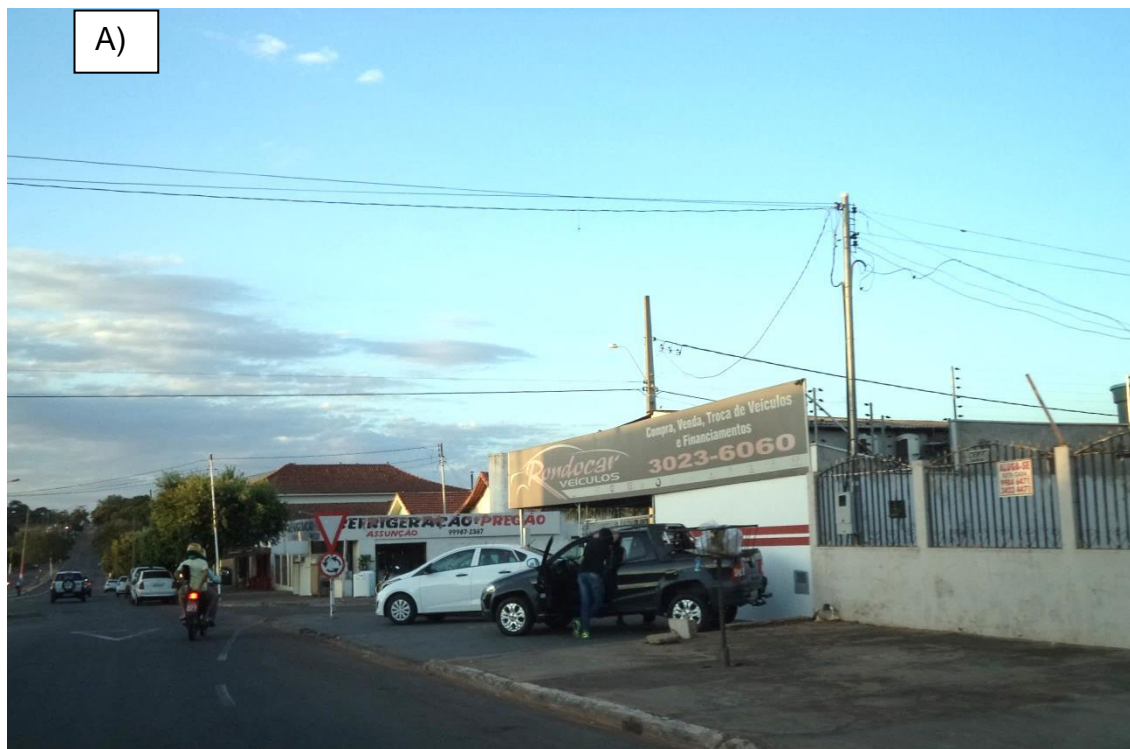
Figura 10 – Nesta garagem de carro a presença de carros dentro da faixa de passeio da calçada.

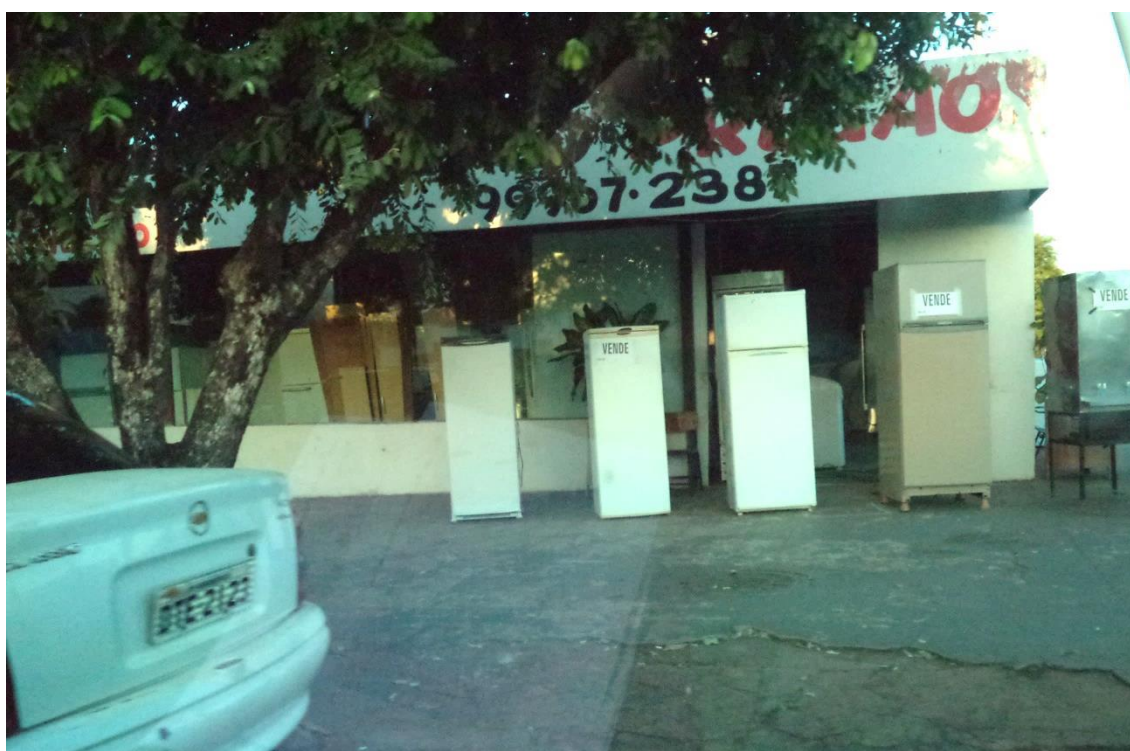
Figura 11 – Loja de pregão de moveis usados, com presença de objetos em exposição como geladeiras e o bebedouro.

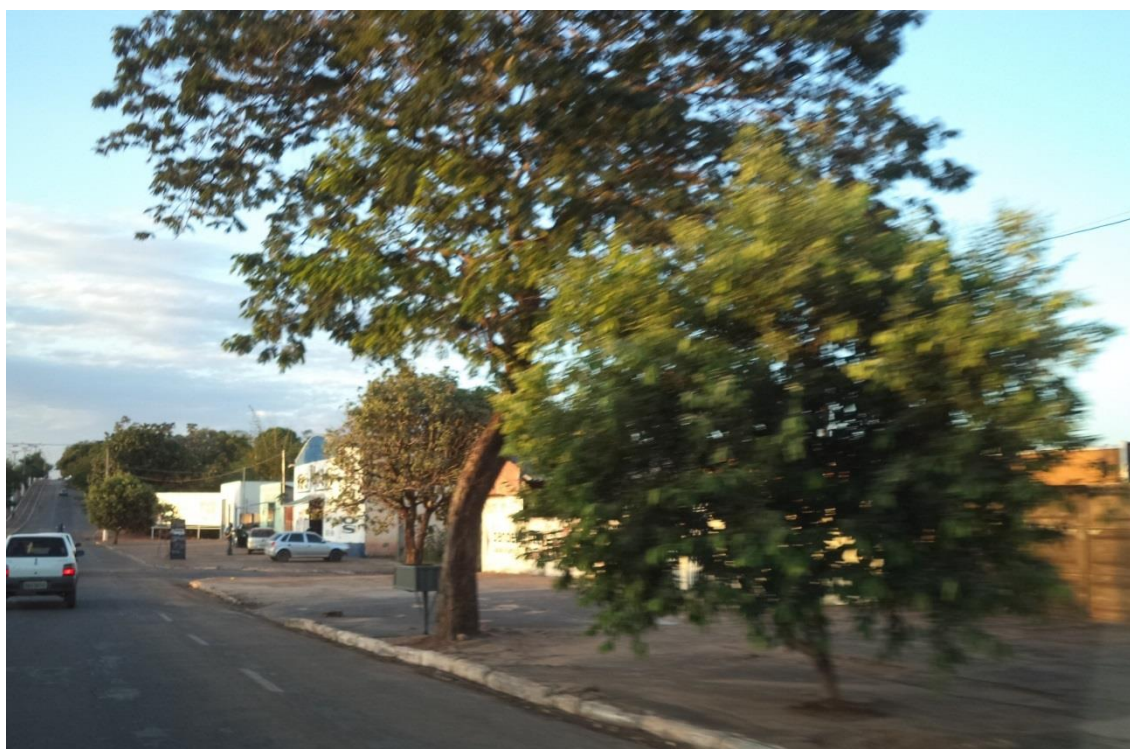
Figura 13 – Visualização dos desníveis das calçadas conforme o terreno altera até chegar no nível do córrego Canivete.

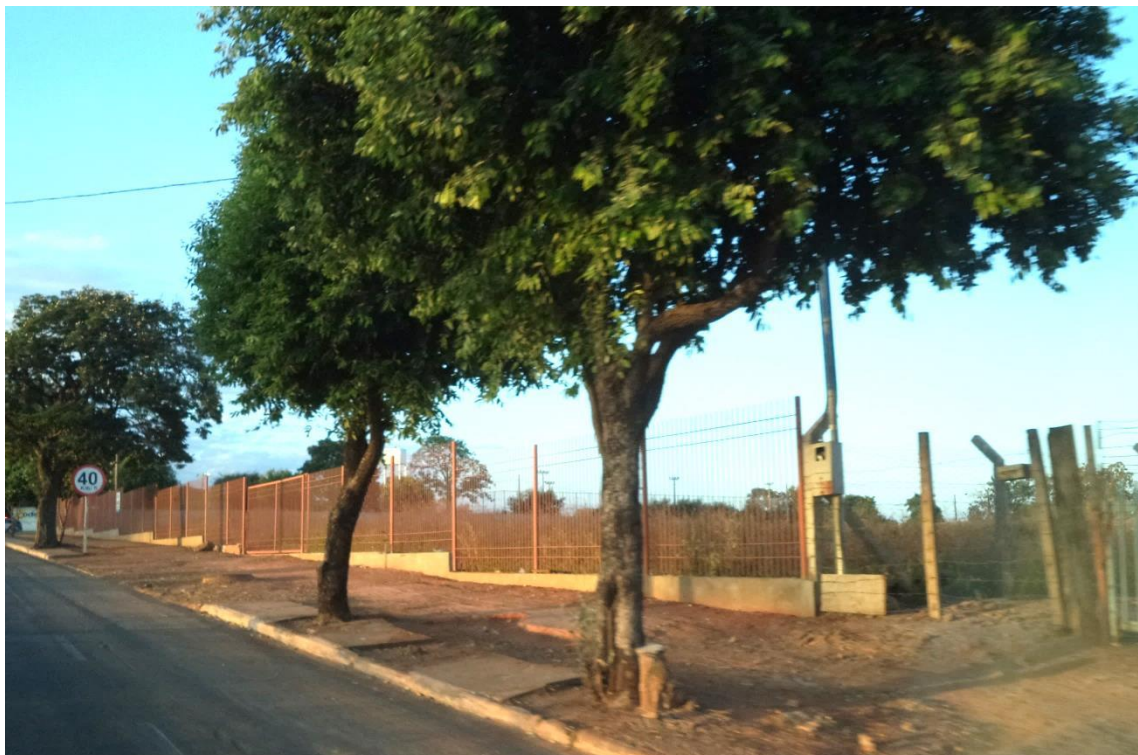
Figura 15 – Calçada em estado de decomposição, várias árvores alinhadas, porém na faixa de passeio da calçada.

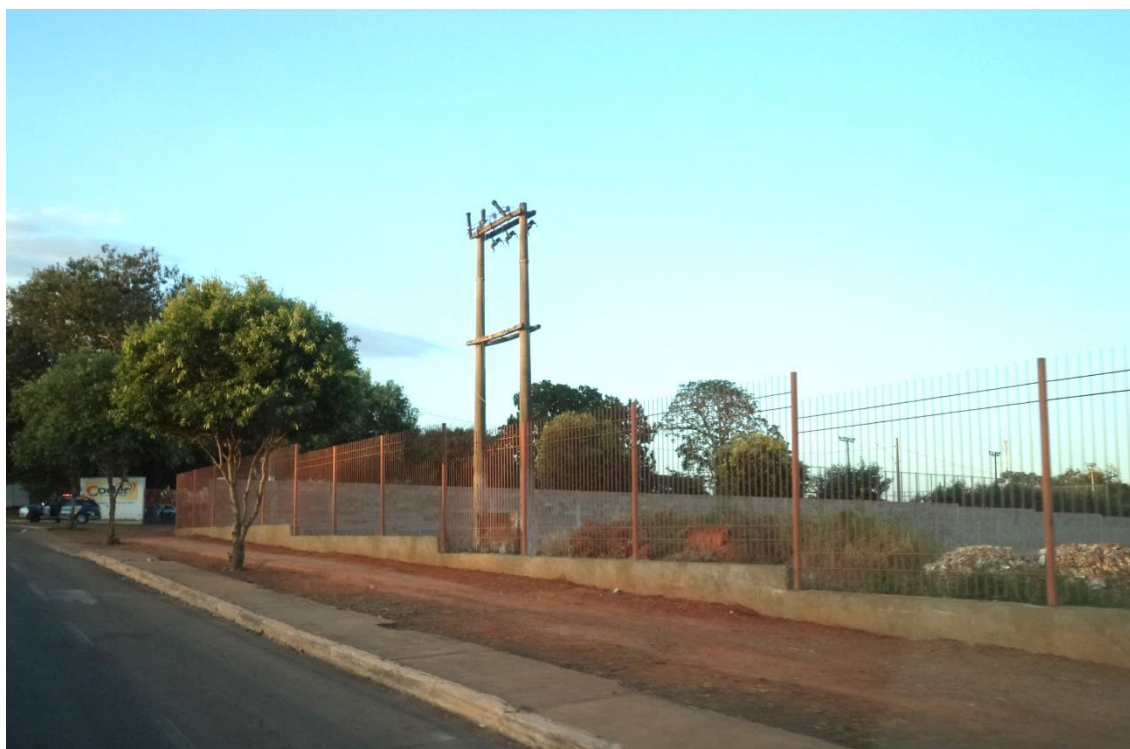
Figura 16 – Área com calçada em parcial, outra parte ainda em solo batido.

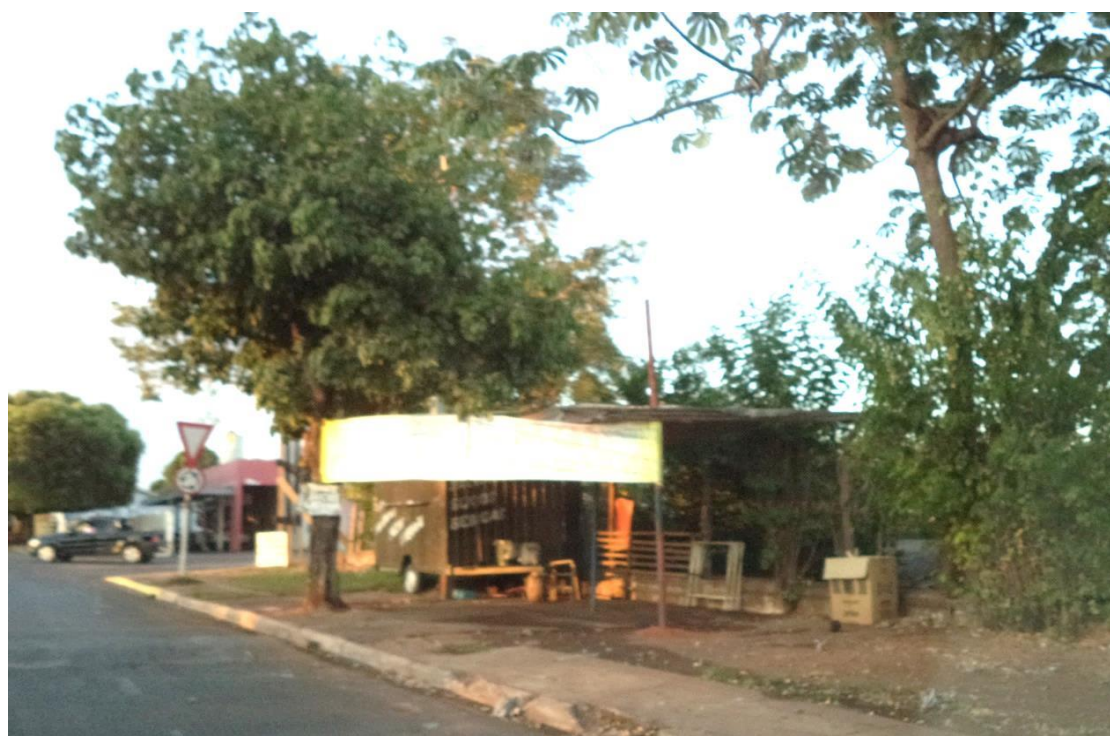
Figura 17 – Barraca com trailer na qual ocorre venda de salgados, sucos e outros durante o período diurno. Como podemos observar existe a falta calçamento e um elevado estado de deterioração da construção, e ainda o meio fiu se encontra parcialmente desgastado.

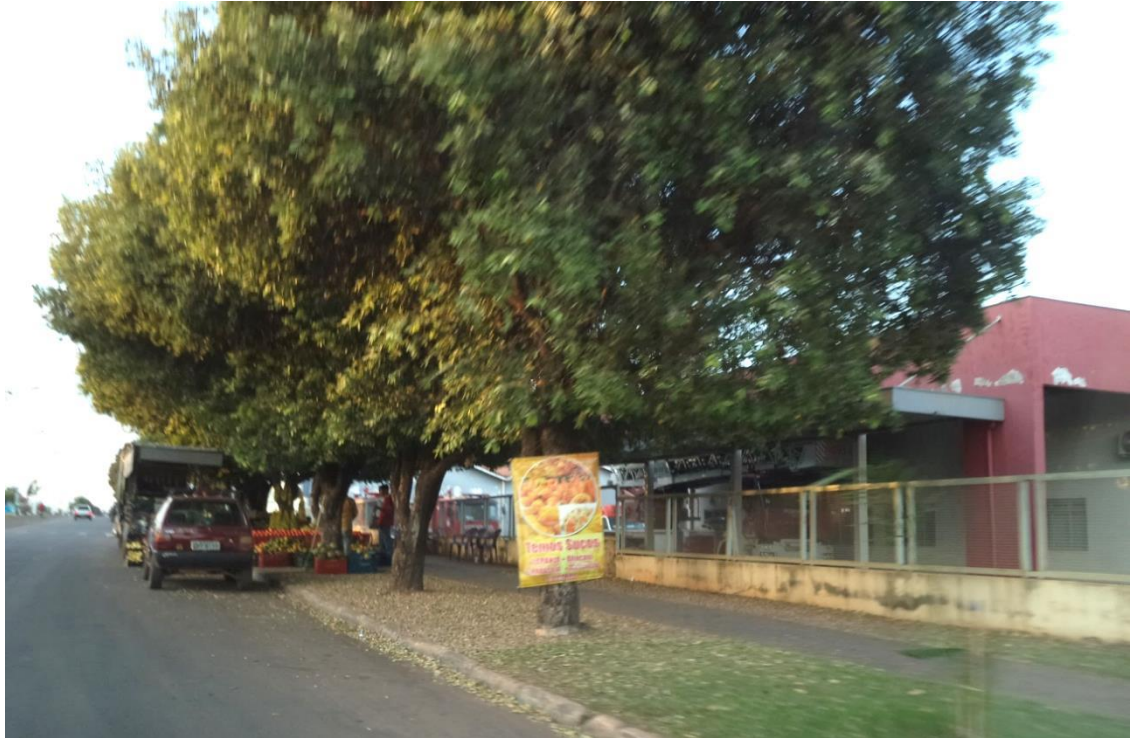
Figura 18 – Existência de comercio de frutas, salgados e sucos, utilizando cadeiras e mesas para os clientes dentro da faixa de passeio da calçada.

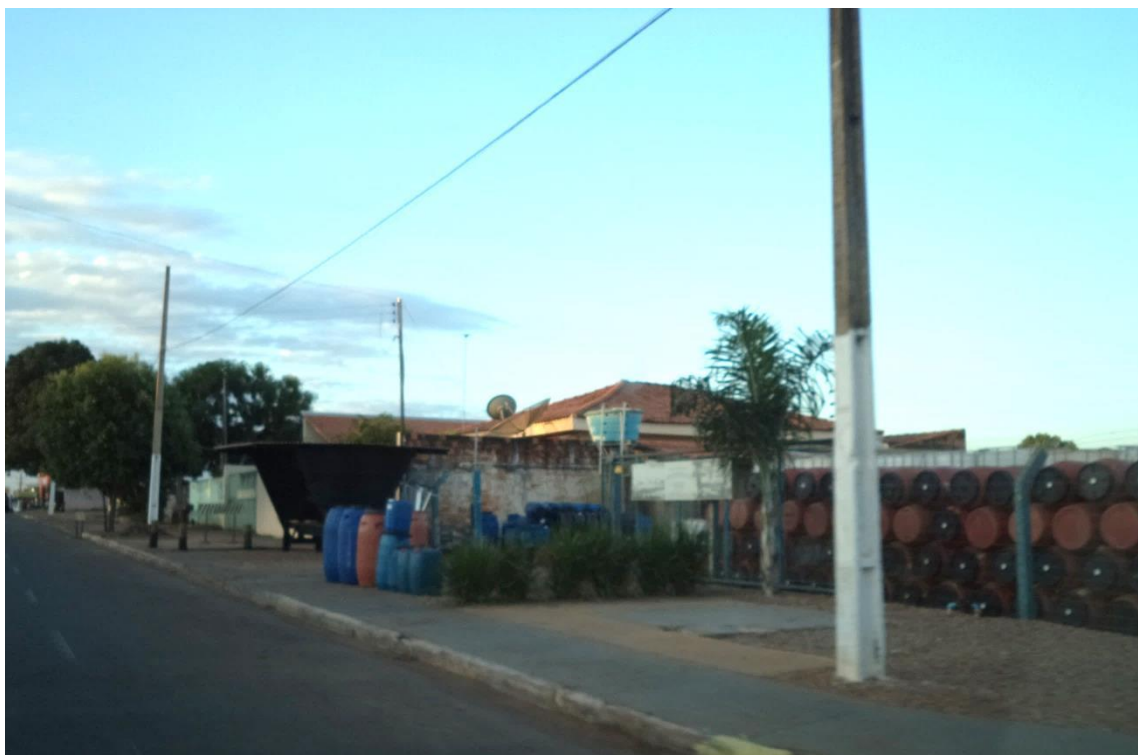
Figura 19 - Venda de galões, e exposição dos mesmos na calçada dentro da área de passeio.

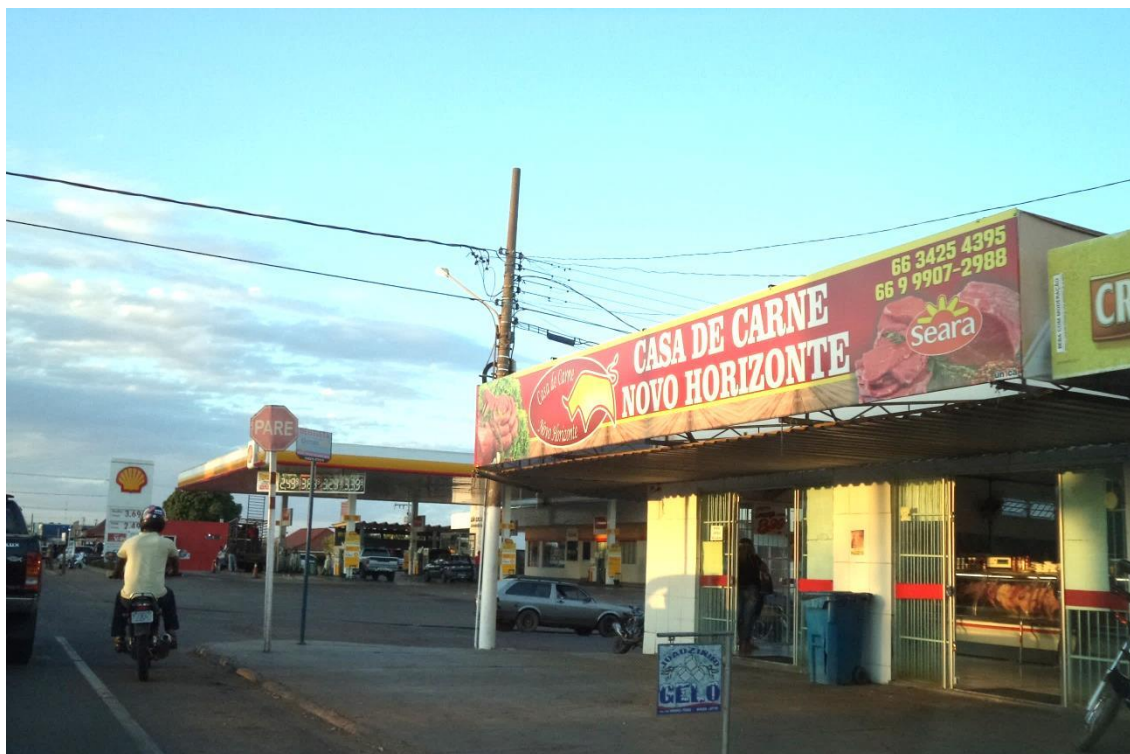
Figura 20 – Comercio de carne, e exposição da placa com anuncio e estacionamento de motos.

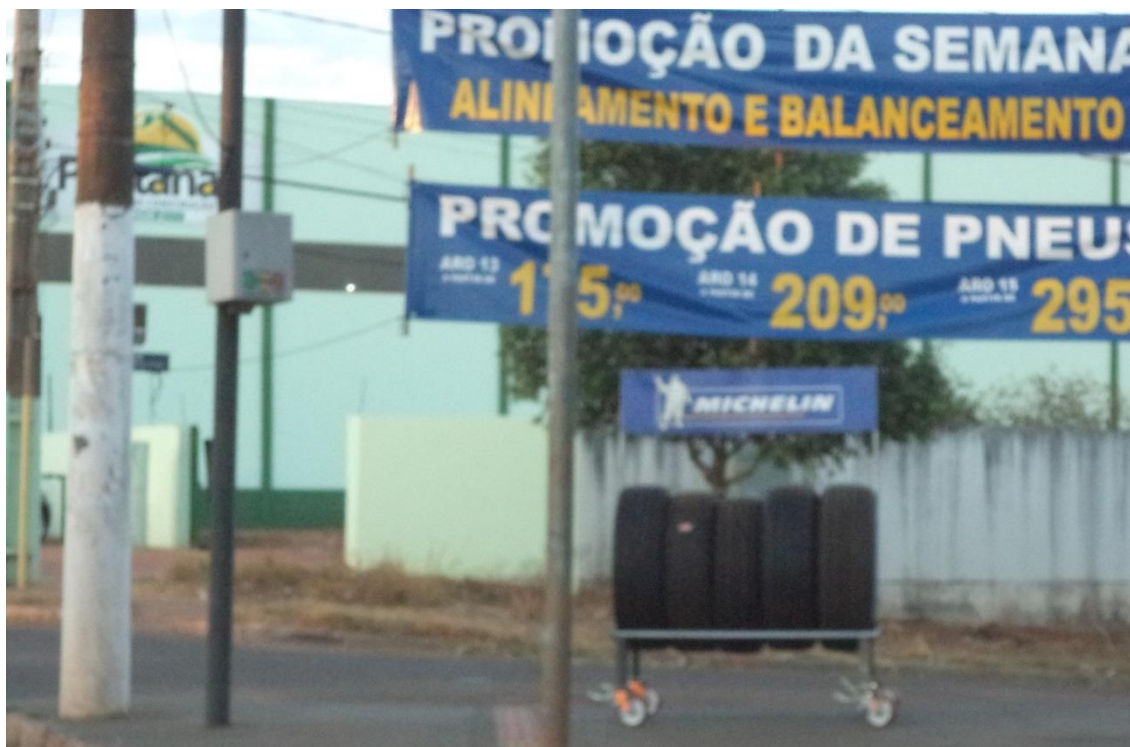
Figura 22 – Comercio de carros e venda de pneus com exposição na esquina próximo ao poste e ao semáforo. Como percebemos não existe o alinhamento das placas, semáforo, postes.

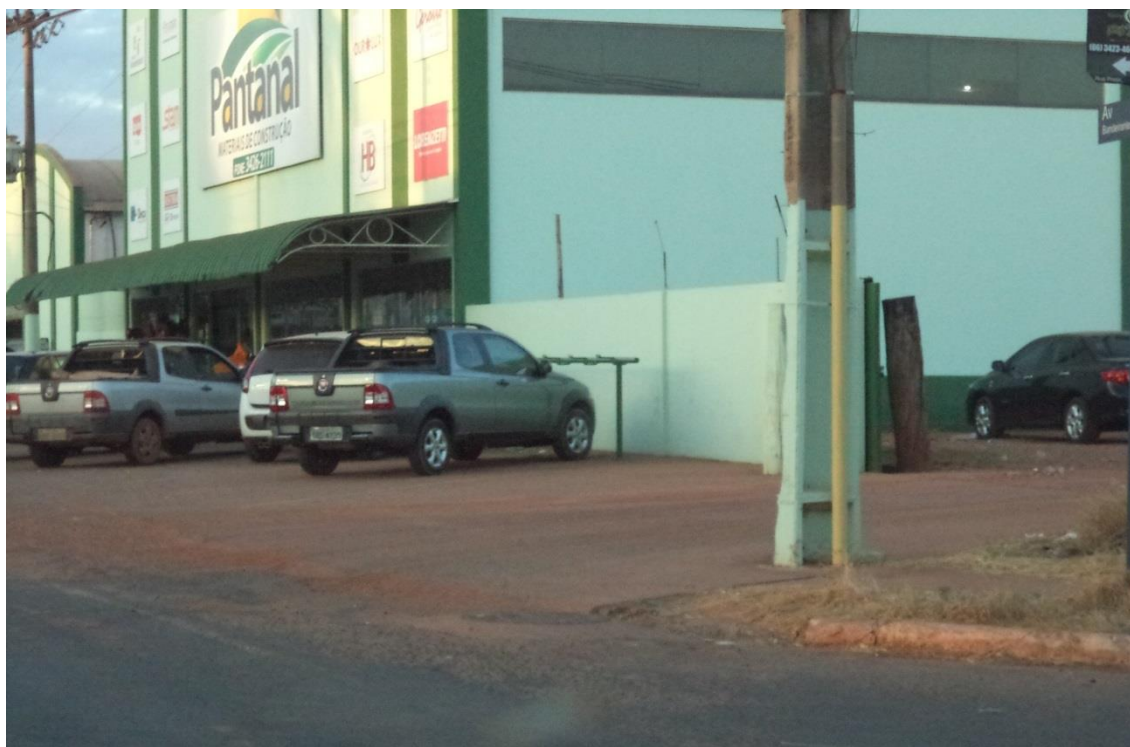
Figura 23 – Comercio de materiais de construção sem estacionamento os carros se posicionam na frente da loja na diagonal, e se localização na faixa de passeio da calçada.

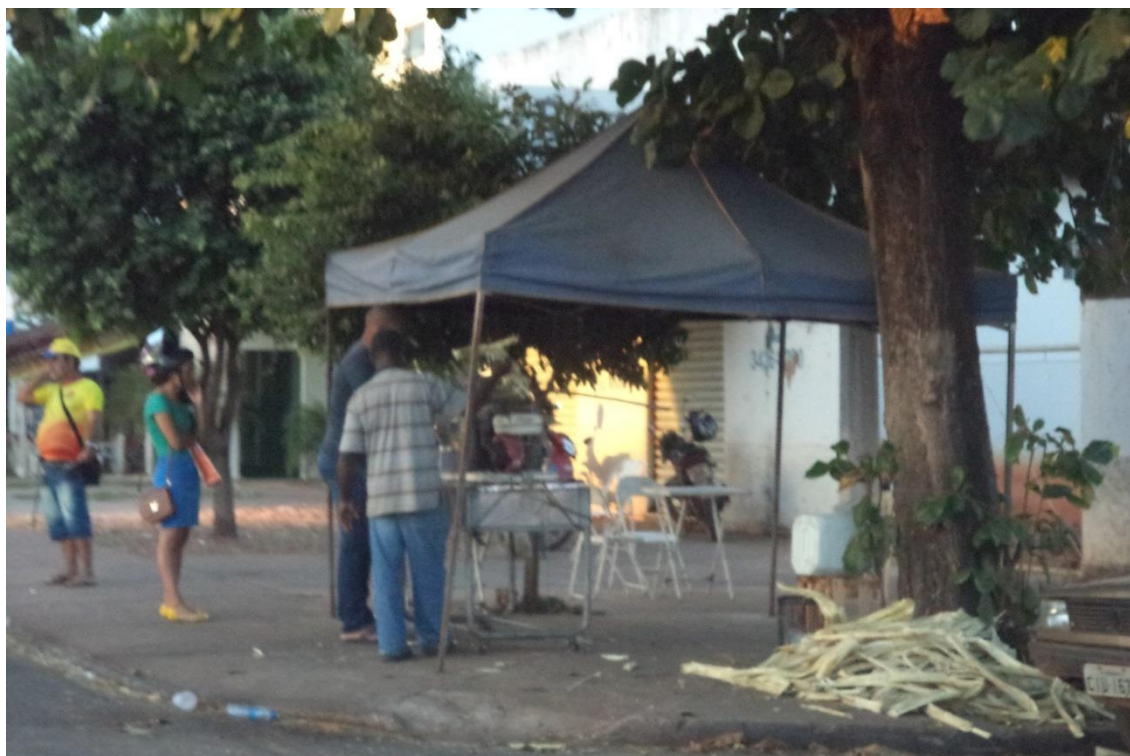
Figura 24 – Venda de caldo de cana, na esquina da igreja católica São José Operário. Localizado bem na esquina, sem nenhum tipo de isolamento.

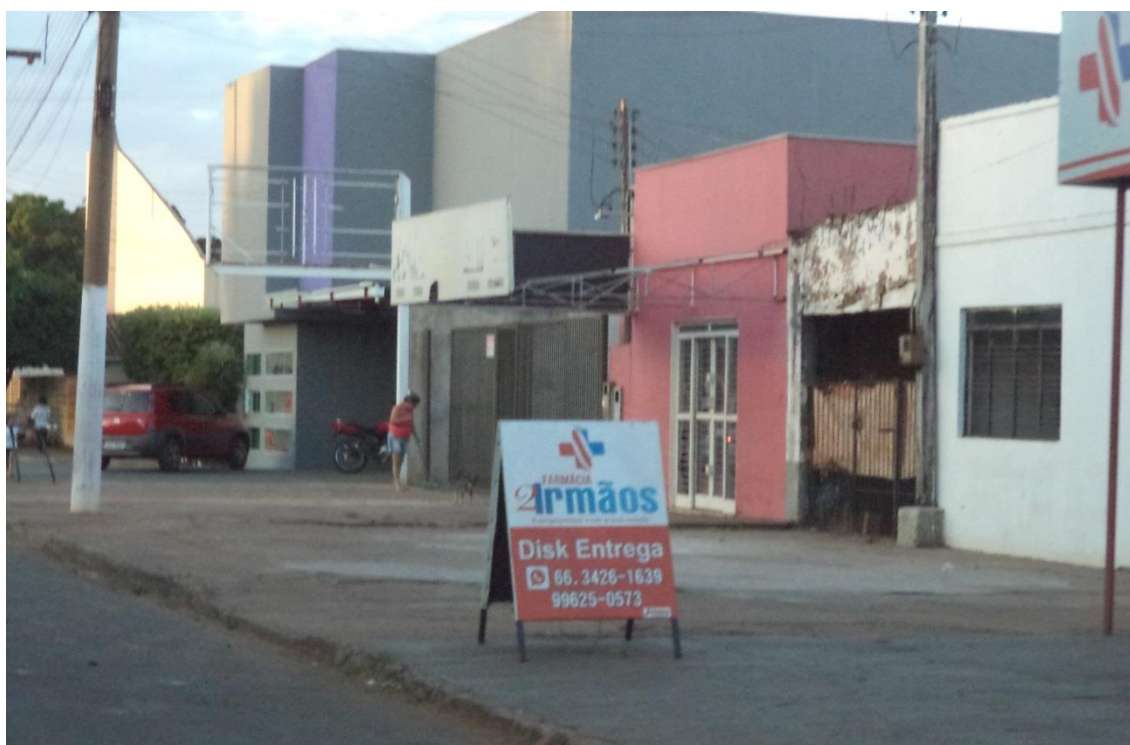
Figura 25 – Propaganda de farmácia na faixa de passeio da calçada.

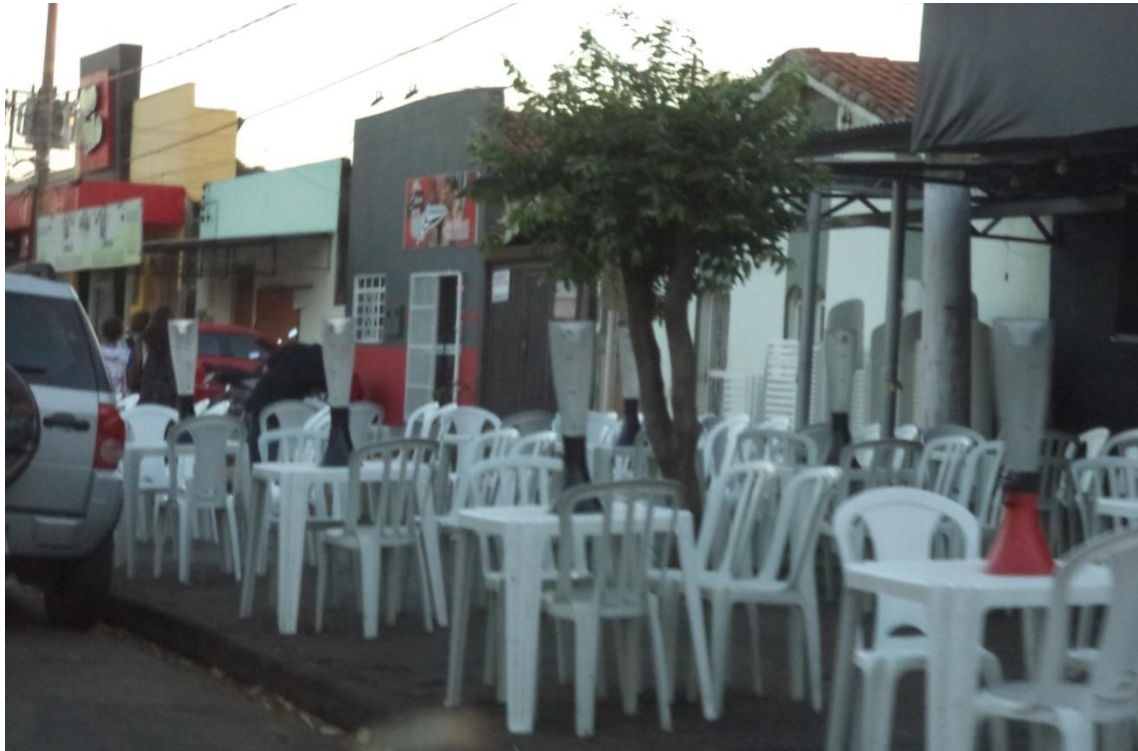
Figura 28 – Mesas e cadeiras do mesmo bar, da figura anterior, e a presença das torres em cada mesa.

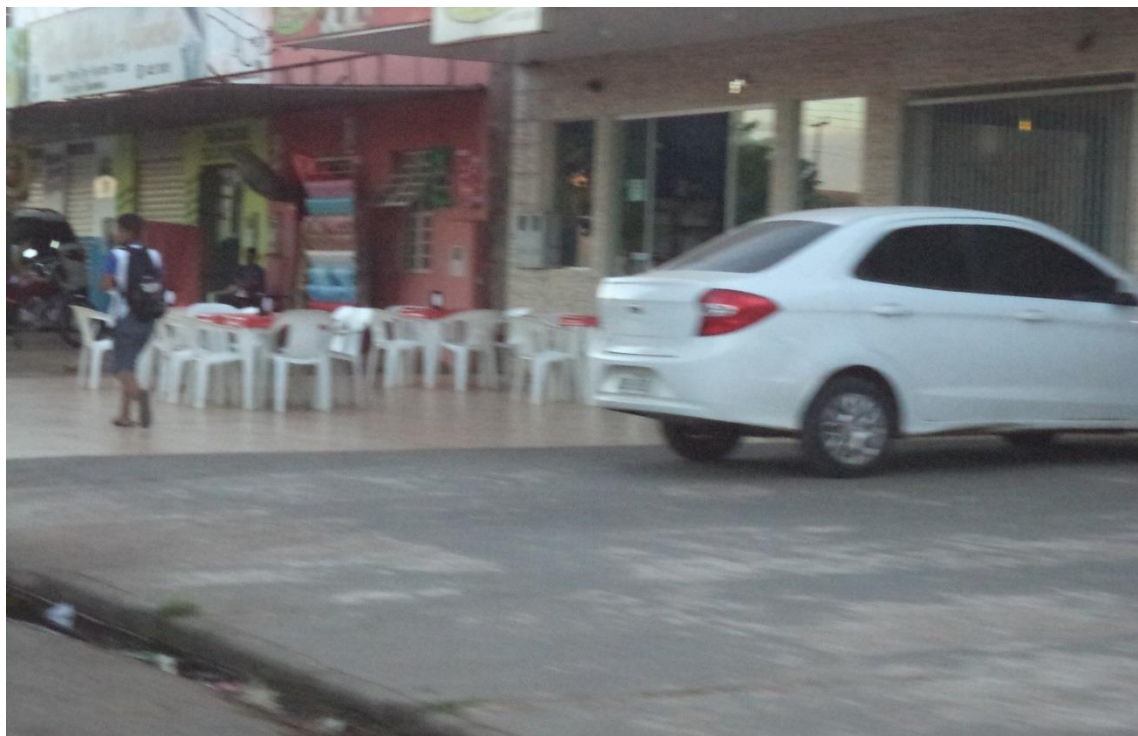
Figura 29 – Padaria que utiliza a faixa de passeio da calçada.

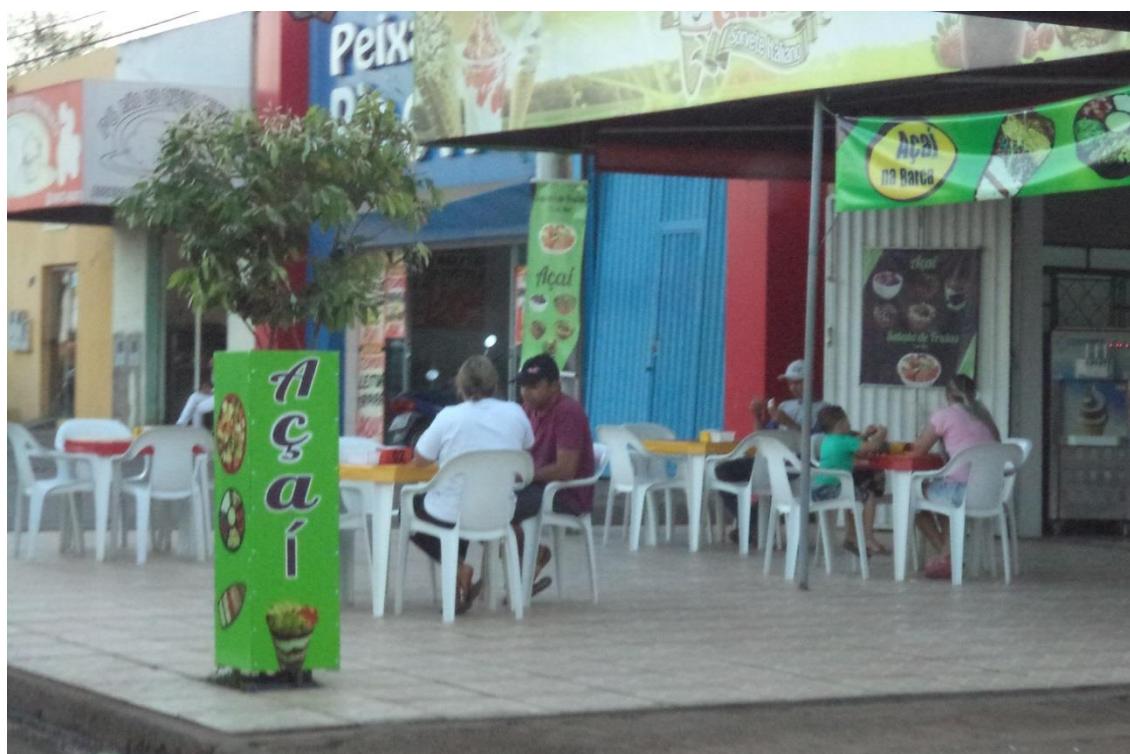
Figura 31 – Toca do Açaí, utilizando a faixa de passeio da calçada, para atendimento dos clientes com cadeiras e mesas.

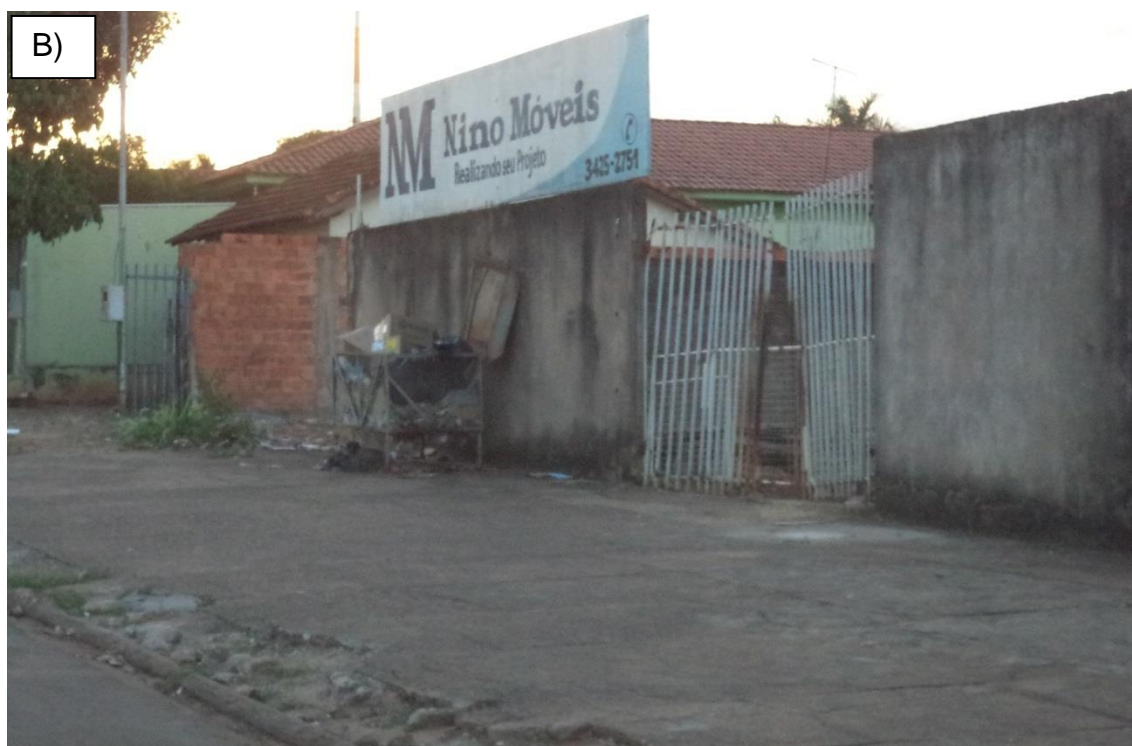
Figura 32 – Eixo da Avenida Castelo Branco (Vila Operária) com muitos comércios, B) Calçada parcialmente danificada, e sem calçada no próximo lote.

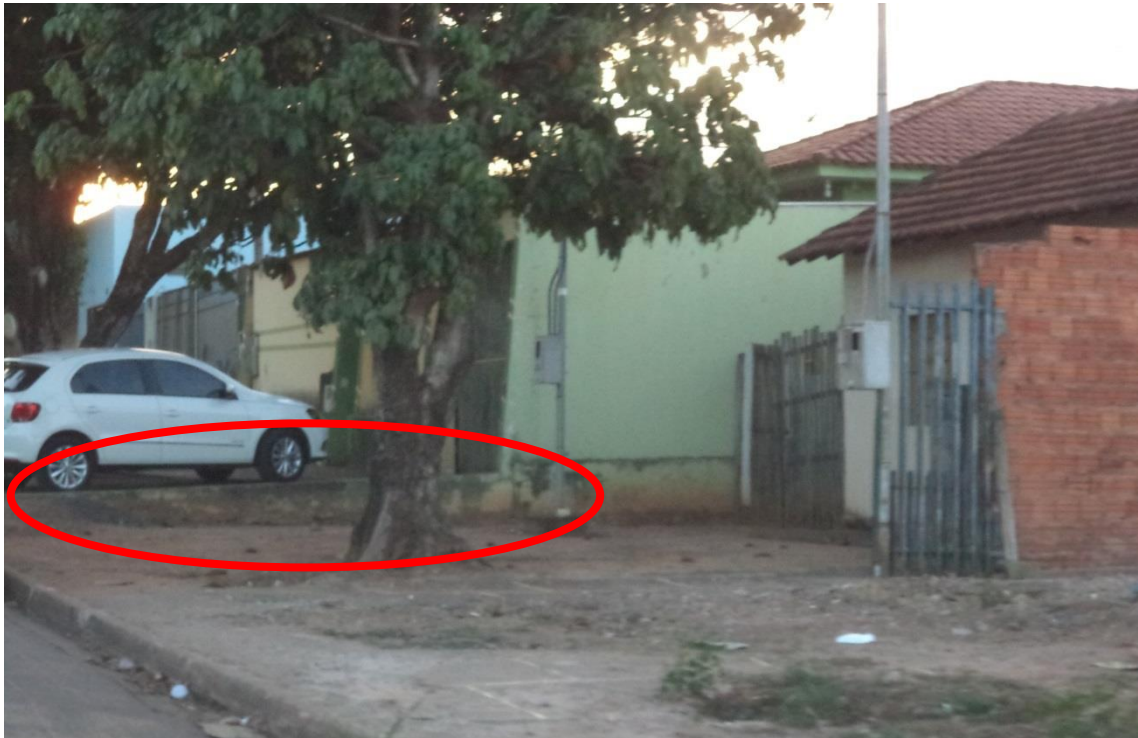
Figura 33 – Lote sem calçada para passagem de pedestres, e no lote ao lado a calçada sofre grande elevação, sem nenhum tipo de continuidade.

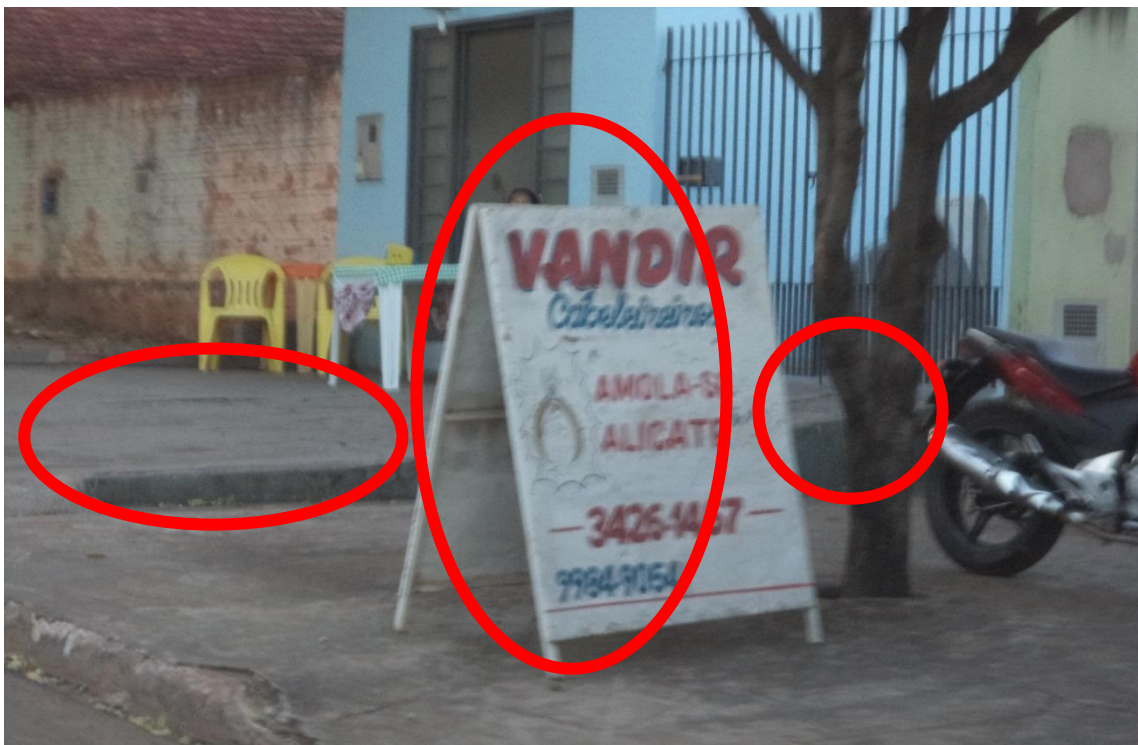
Figura 34 – Presença de elevação na calçada e propaganda de cabeleireiros com placa dentro da faixa de passeio.

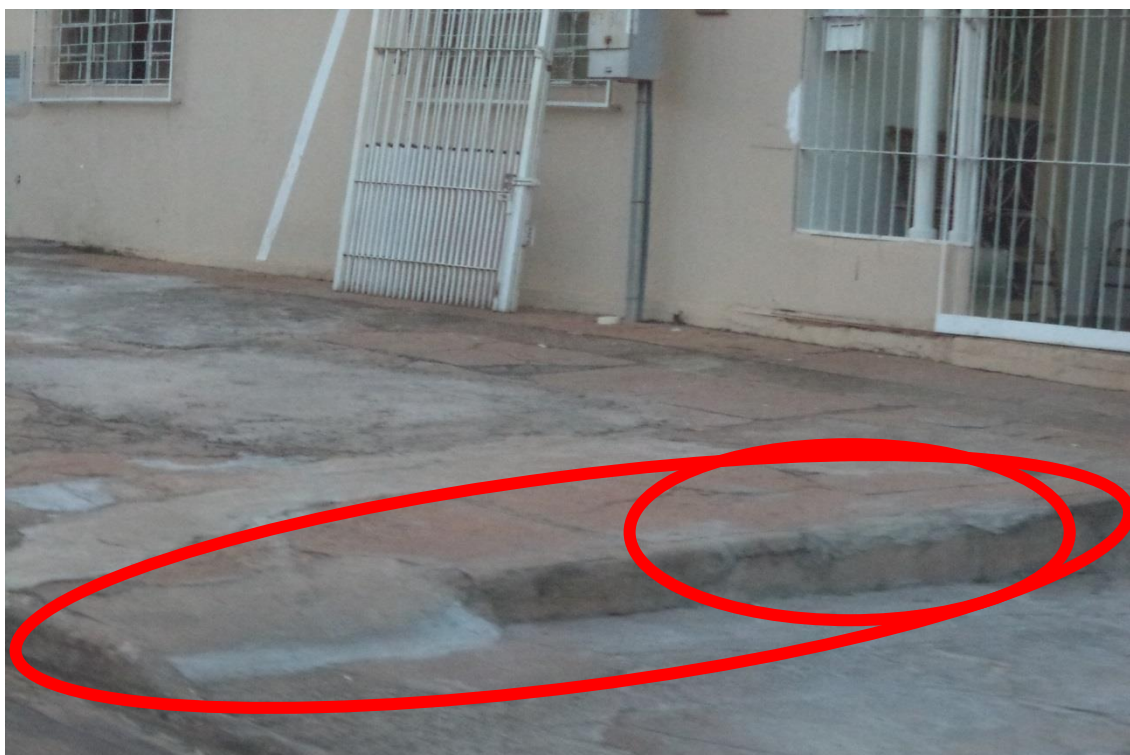
Figura 36 – Calçada com elevação de lote para outro, porém, com uma rampa de acesso no limite com a rua.

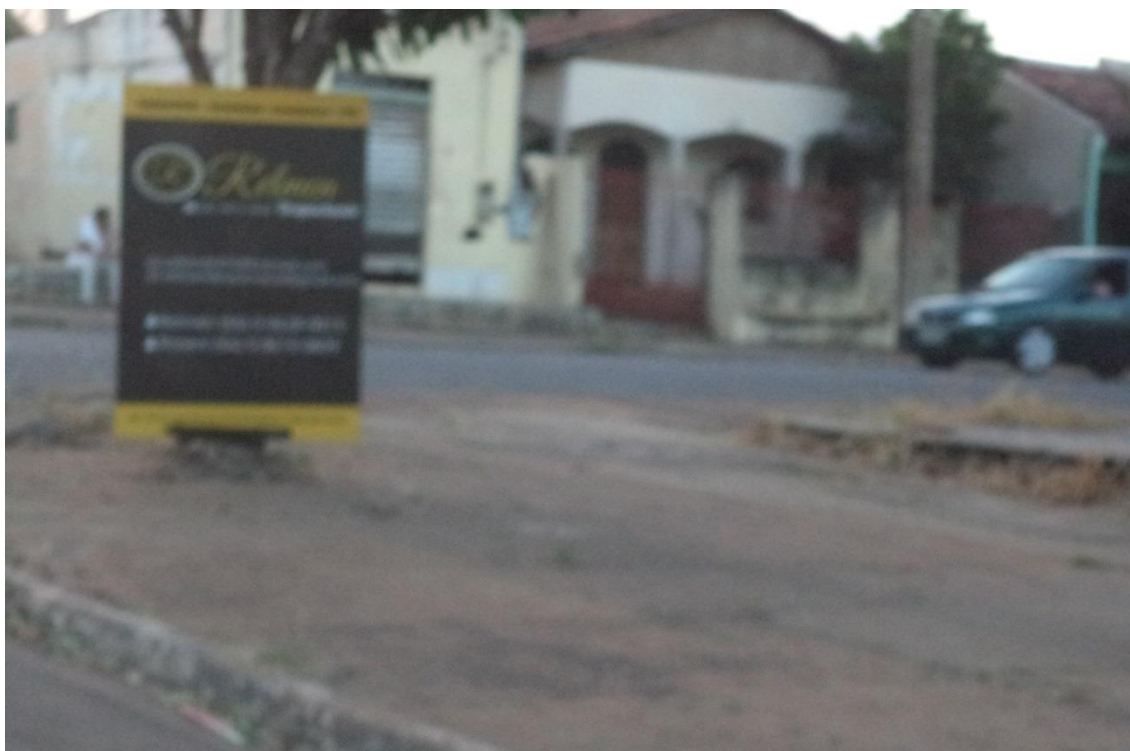
Figura 37 – Propaganda de placas na arvore, na faixa de passeio da calçada.

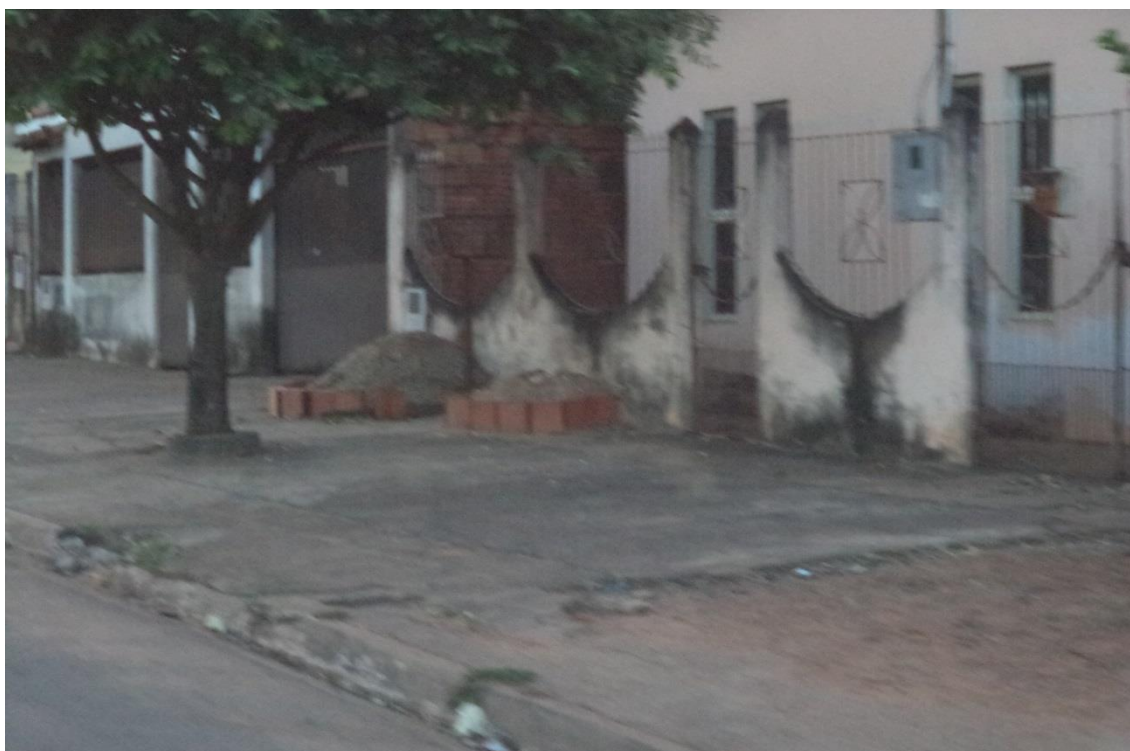
Figura 38 – Lote com edificação, e a falta de calçamento para passagem do pedestres.

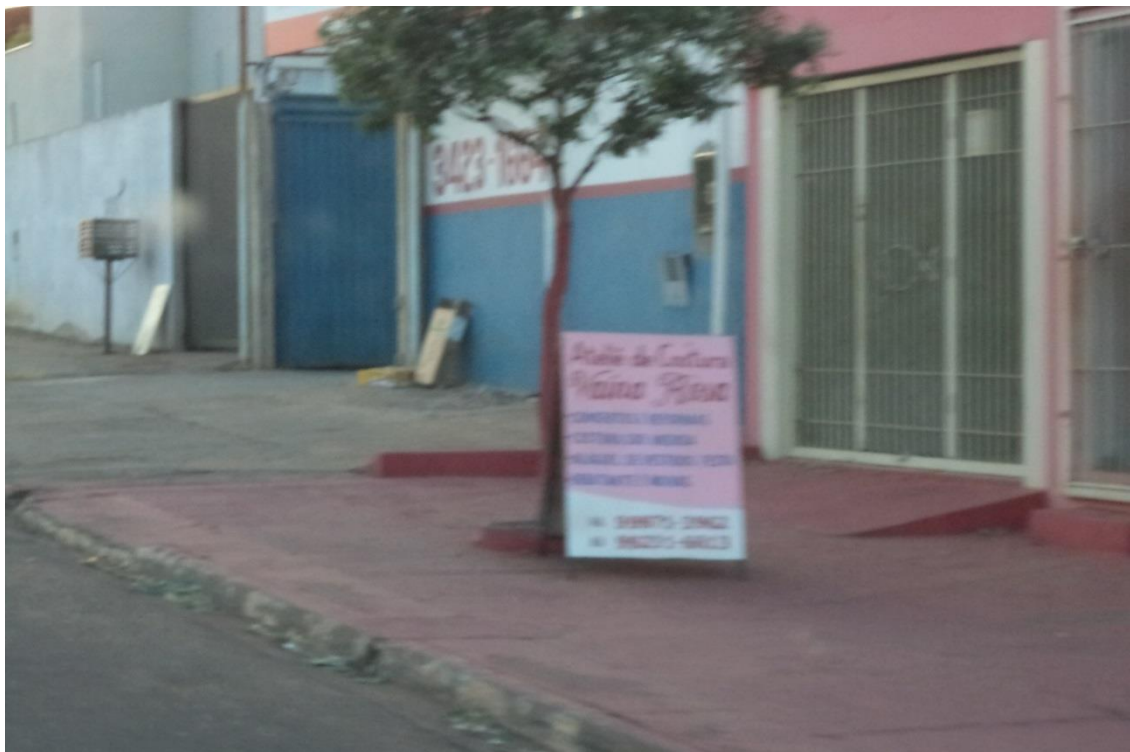
Figura 39 – Propaganda de salão de beleza da árvore, na faixa de passeio do calçamento.
