PREFEITURA DO MUNICÍPIO DE RONDONÓPOLIS

ANEXO 6

**RELATÓRIO DE ACESSIBILIDADE DAS CALÇADAS DOS
PRINCIPAIS EIXOS COMERCIAIS DA PERIFERIA DA CIDADE**

Outubro/2017

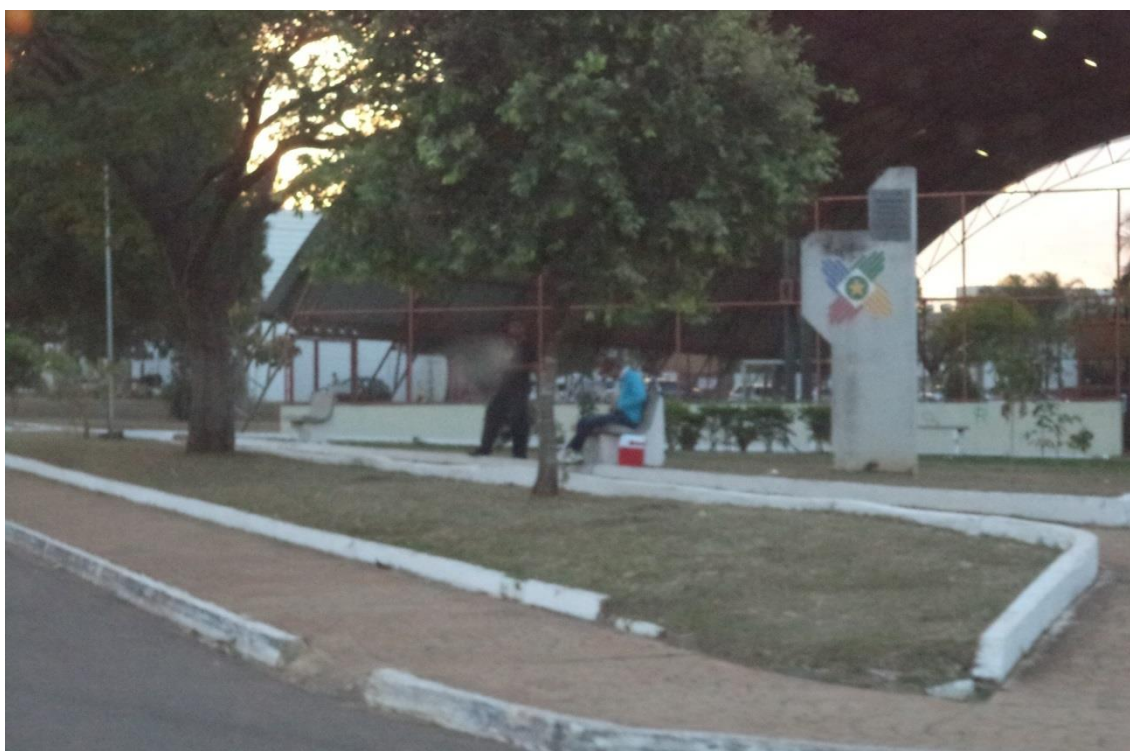
Figura 40 – Praça Bom Jesus, no bairro Vila Operaria, com presença de calçamento, porém sem rampa e piso tátil.

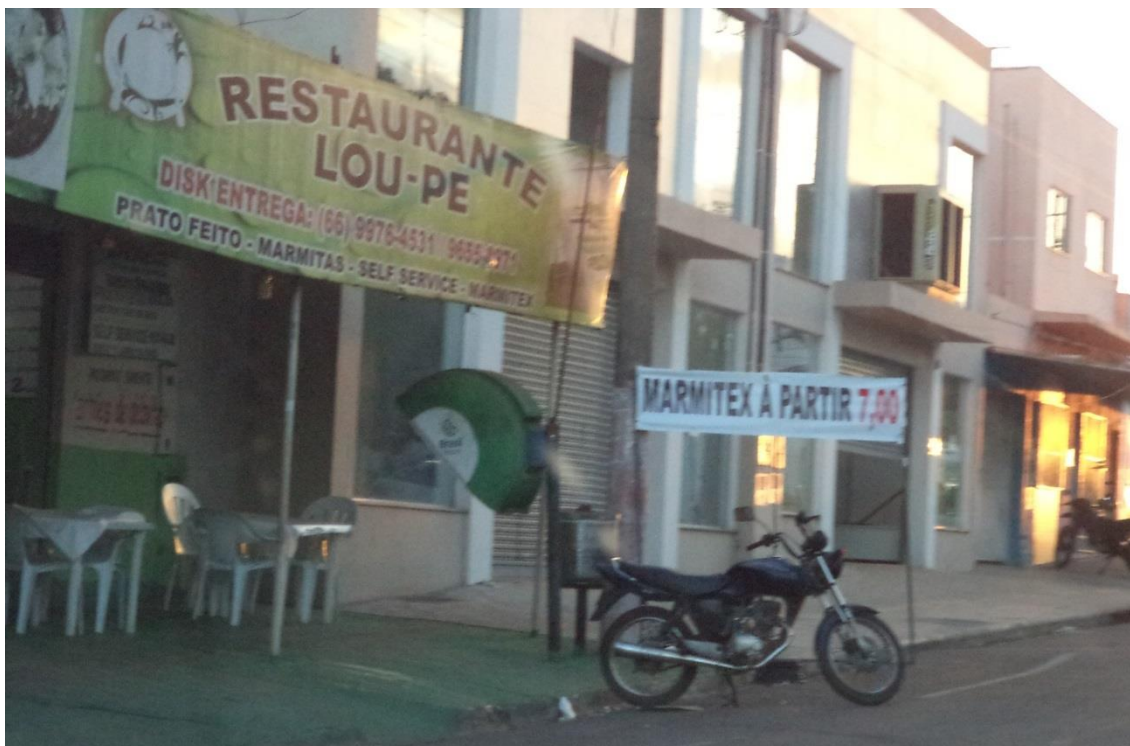
Figura 42 – Elevações das calçadas, e presença de motocicletas no calçamento.

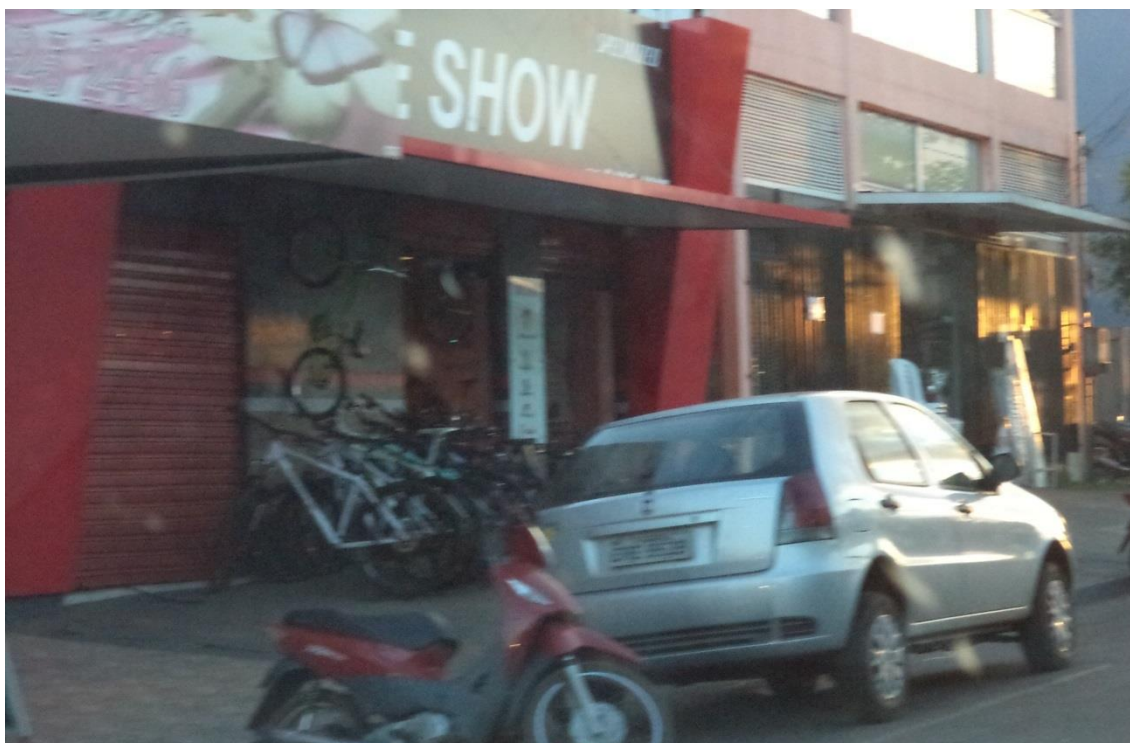
Figura 44 – Oficina de bicicletas, e venda de moveis com exposição de moveis.

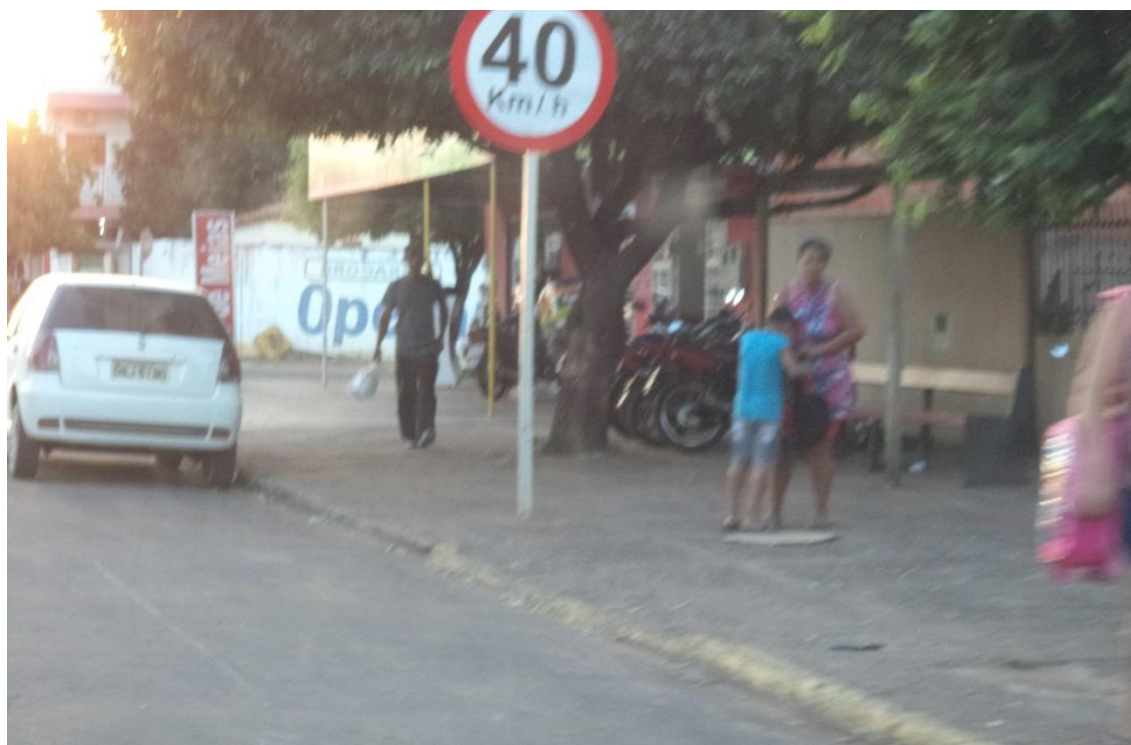
Figura 47 – Oficina de motos, presença de motos na calçada, fora da faixa de passeio da calçada.

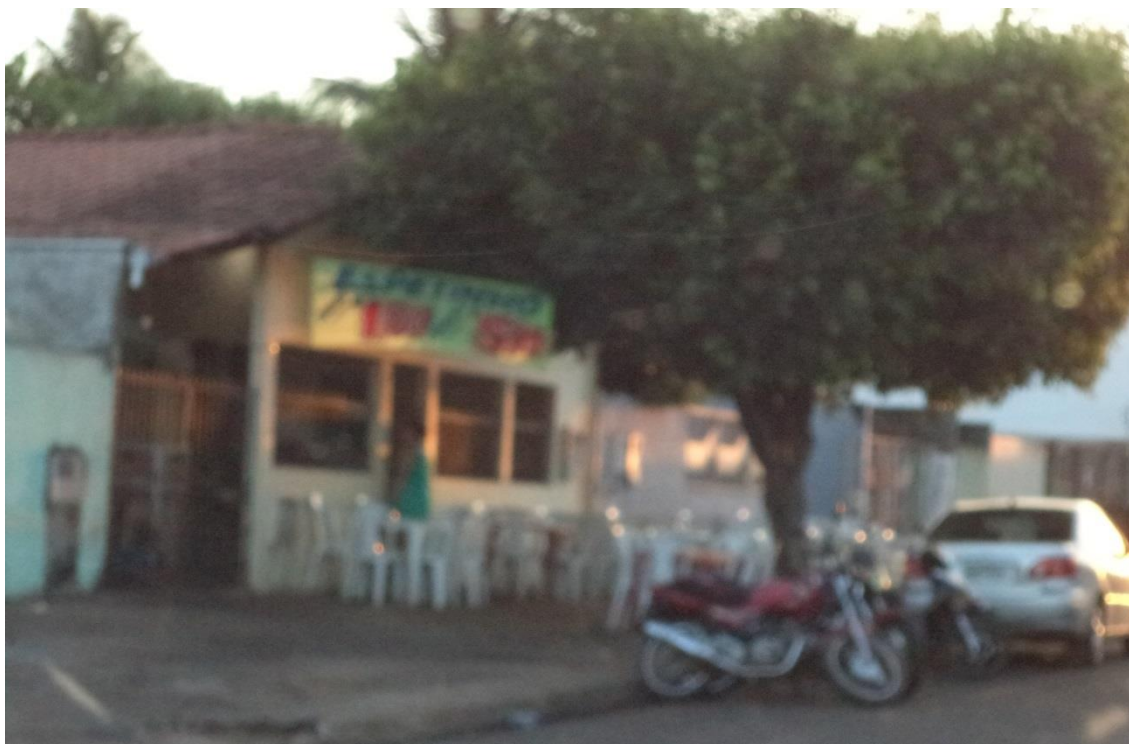
Figura 50 – Comercio de lanches e sucos, com utilização da calçada para cadeiras e mesas.

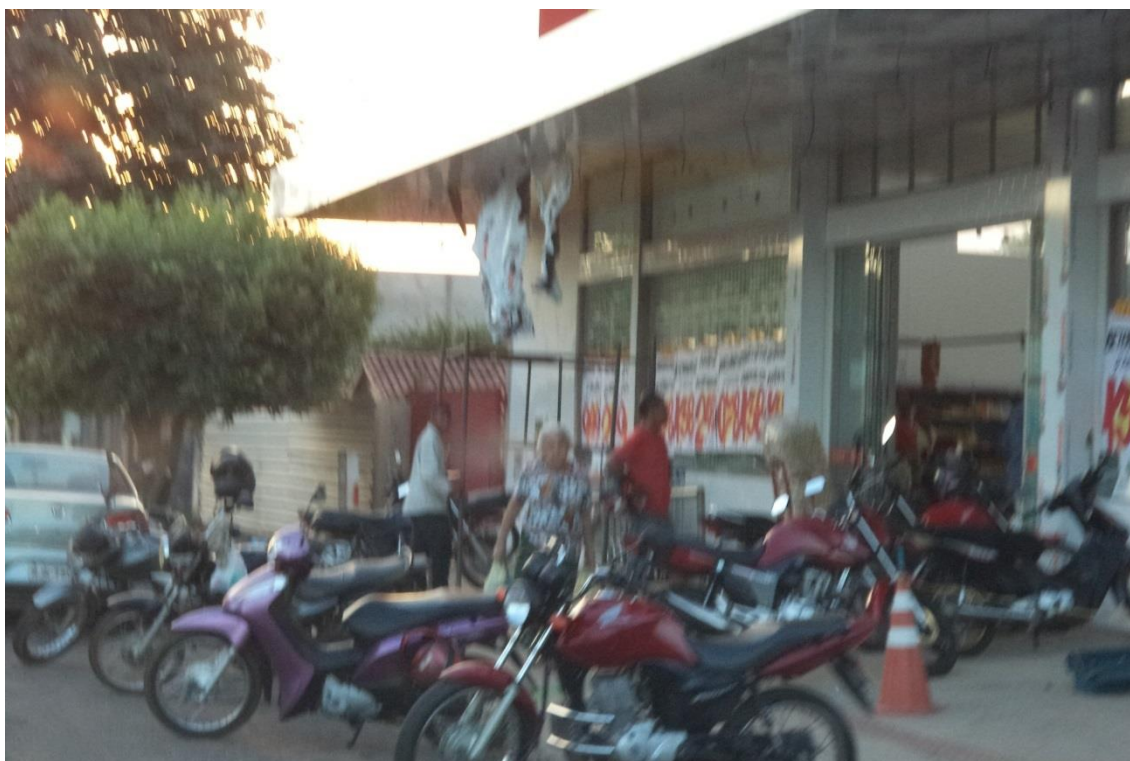
Figura 52 – Supermercado sem estacionamento, a calçada e utilizada para estacionar motos sem nenhuma ordenação, assim, como ocorre no supermercado Tropical.

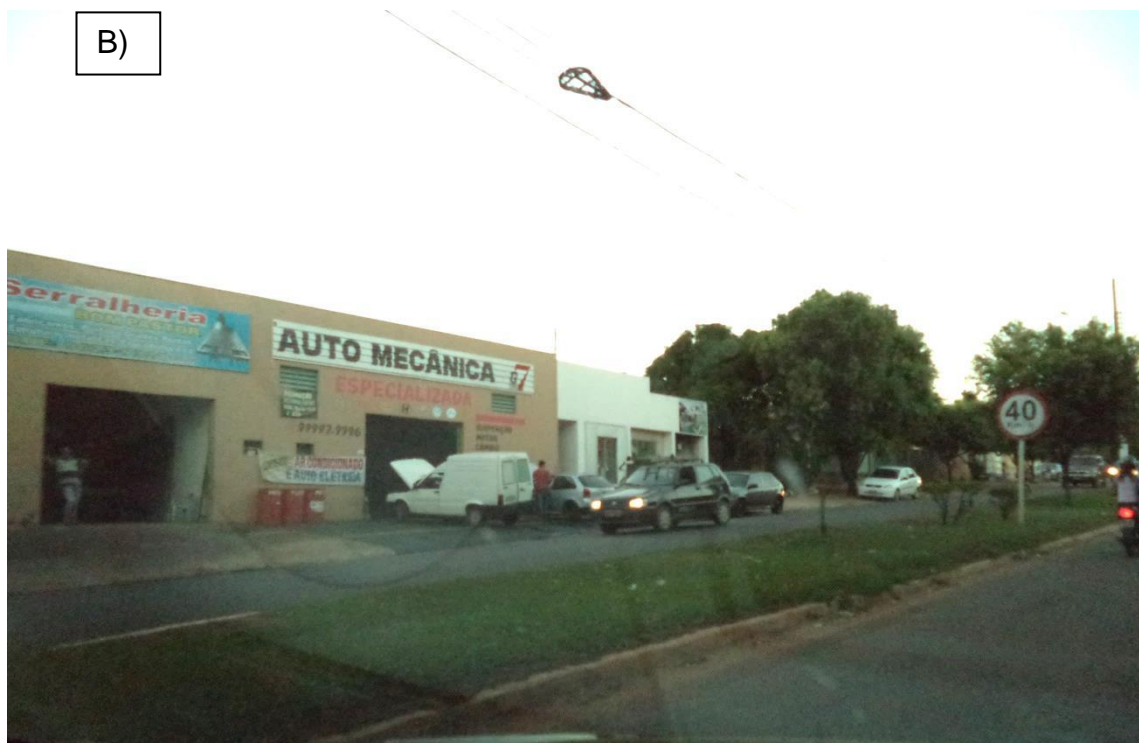
Figura 53 – A) Avenida Bandeirantes (Vila São Sebastiao, Jardim Pelo Panorama, Loteamento Nossa Senhora do Carmo). B) Oficina auto mecânica, utilizando a calçada para concertos de carros, e estacionamento dos mesmos.

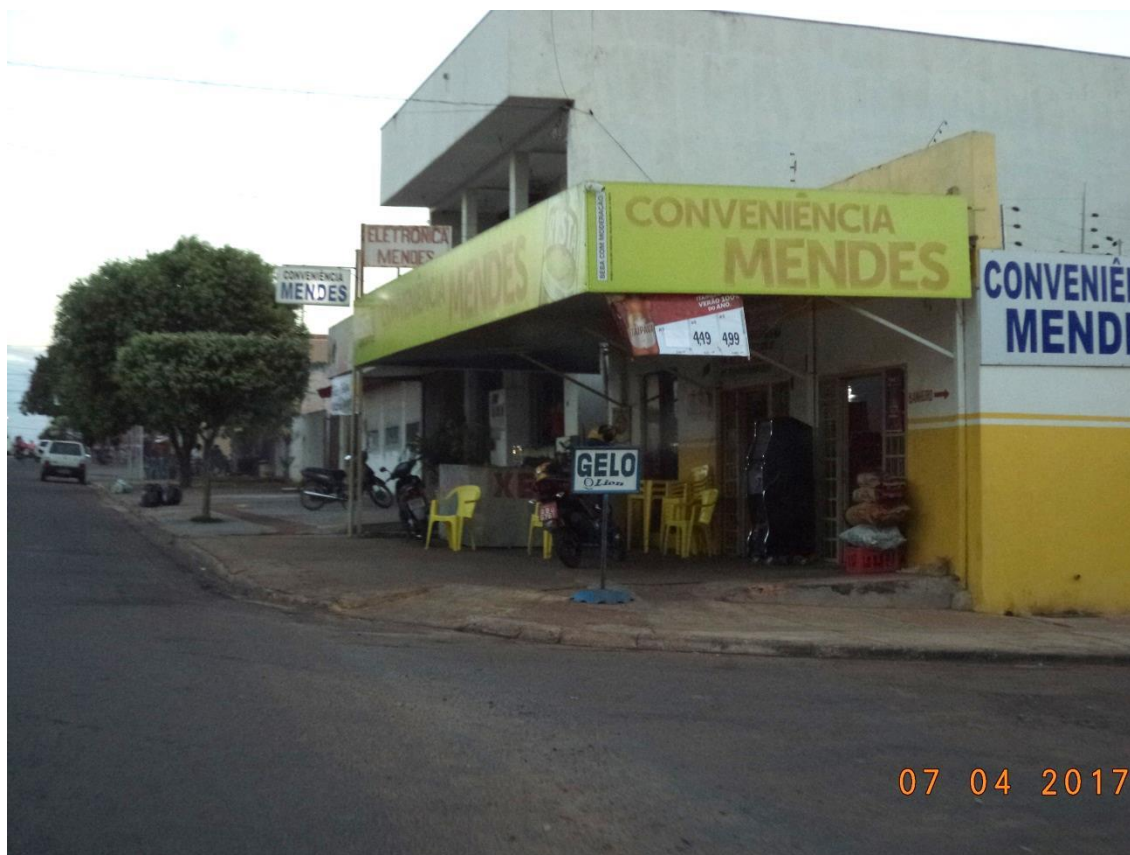
Figura 54 – Conveniência Mendes, utilizando a calçada para recepção dos clientes, com cadeiras e mesas.

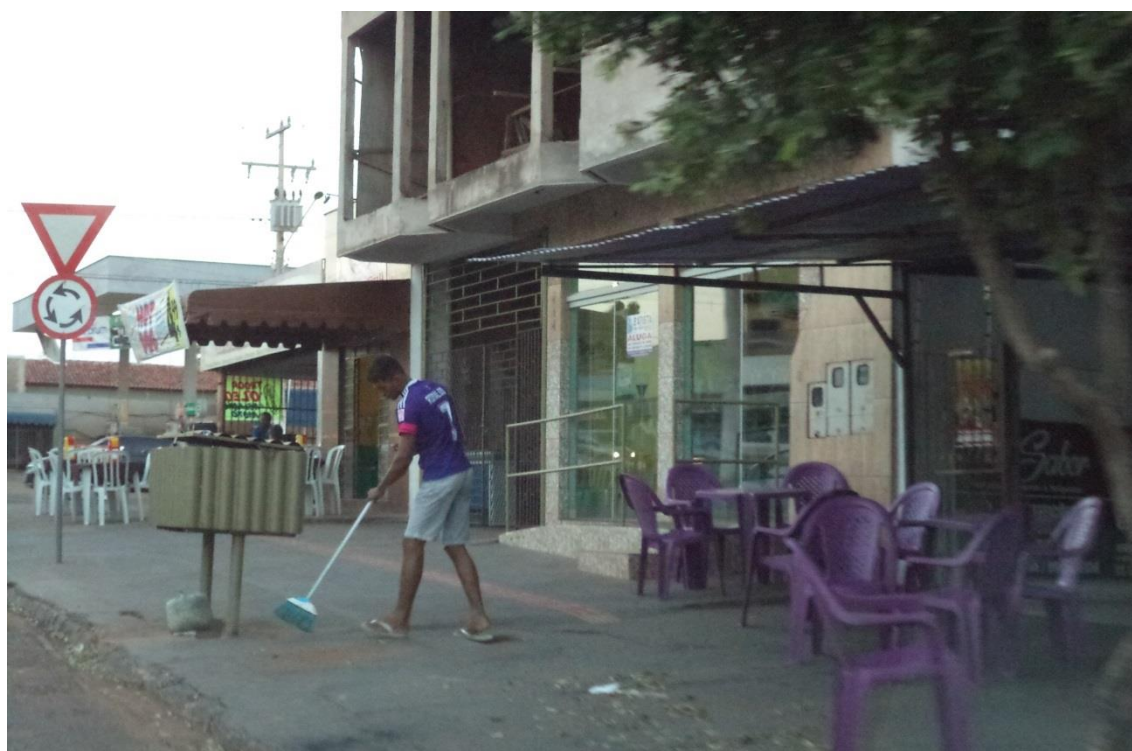
Figura 57 – Conveniências utilizando calçamento para colocar cadeiras e mesas para os clientes.

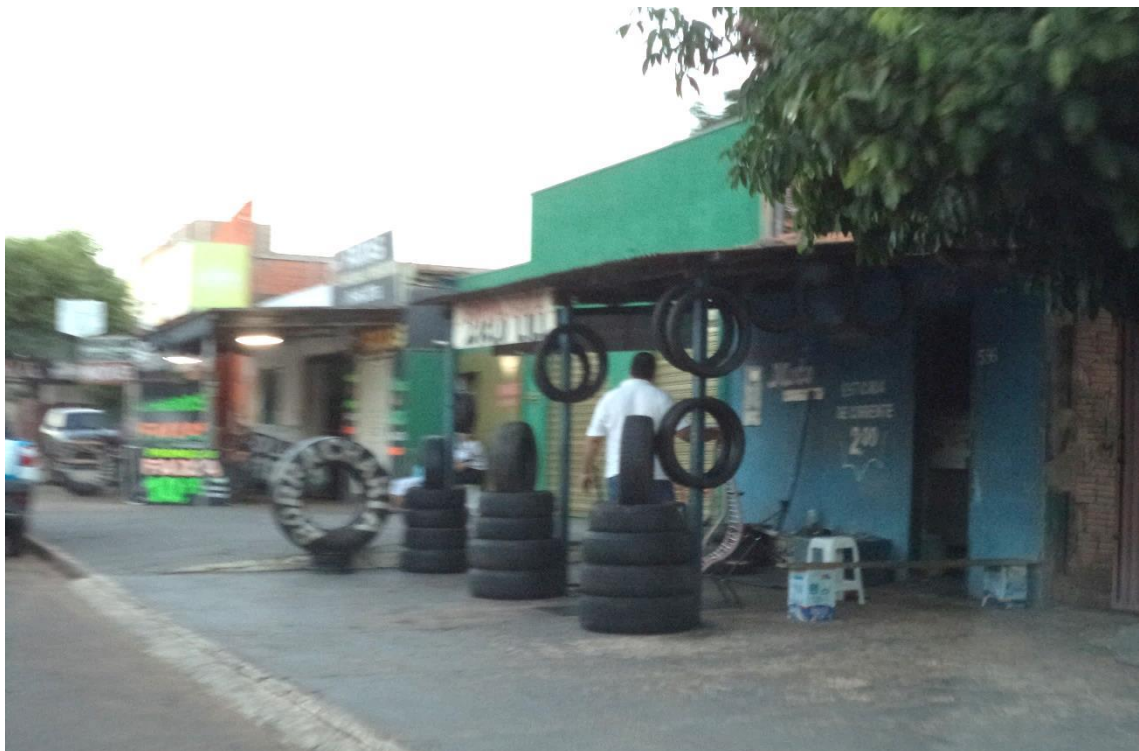
Figura 59 – Borracharia utilizando a calçada para realização de serviços, e exposição de produtos.

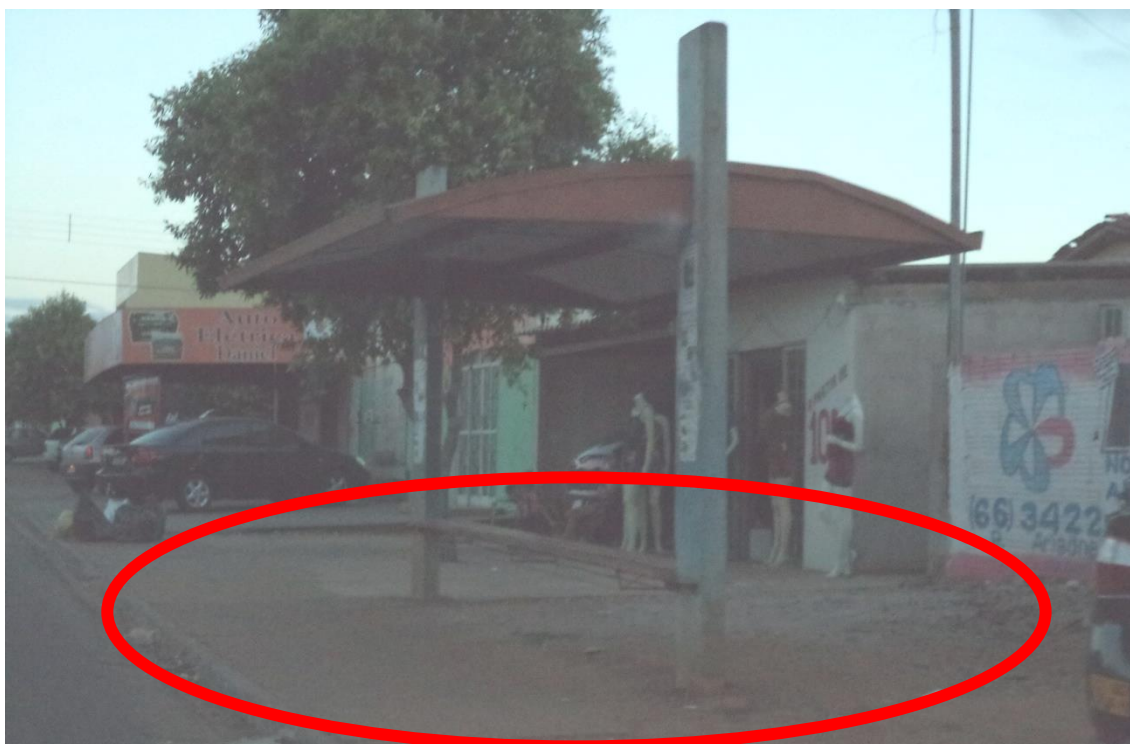
Figura 61 – Ponto de ônibus, sem calçamento, e iluminação pública.

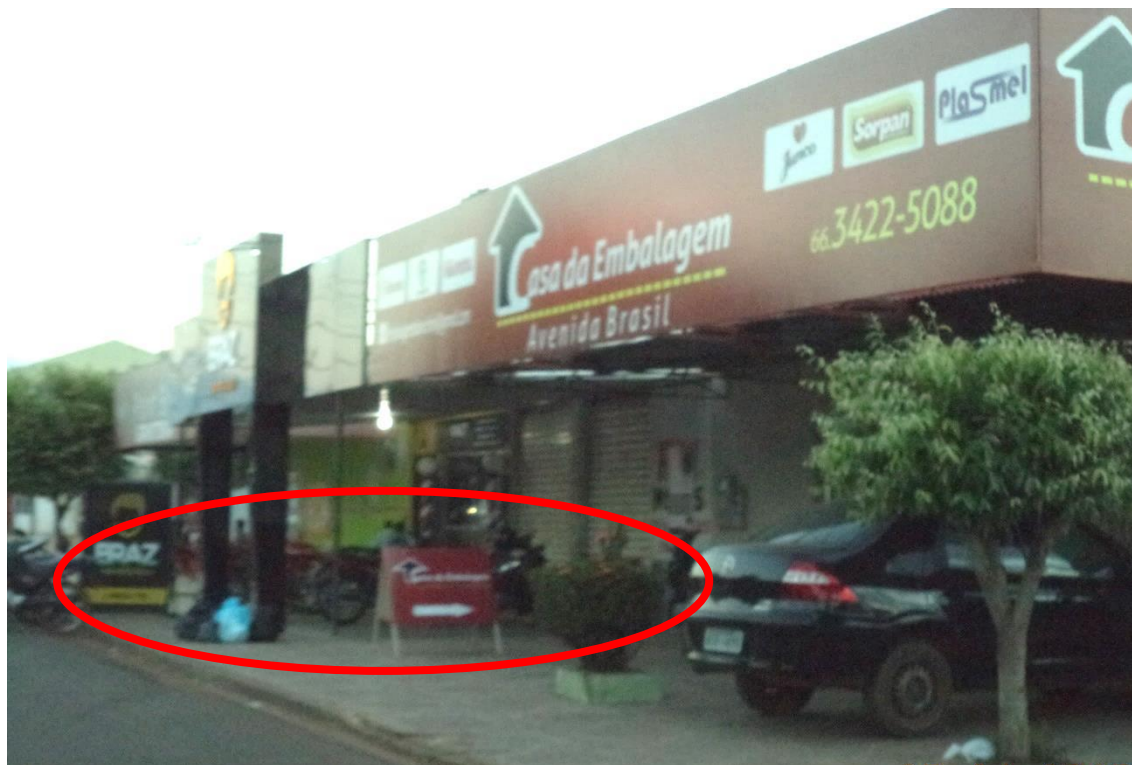
Figura 64 – Casa de venda de embalagem plásticas e barbearia, utilizando a calçada para propagandas, estacionamento de motos, e cadeiras e mesas para clientes.

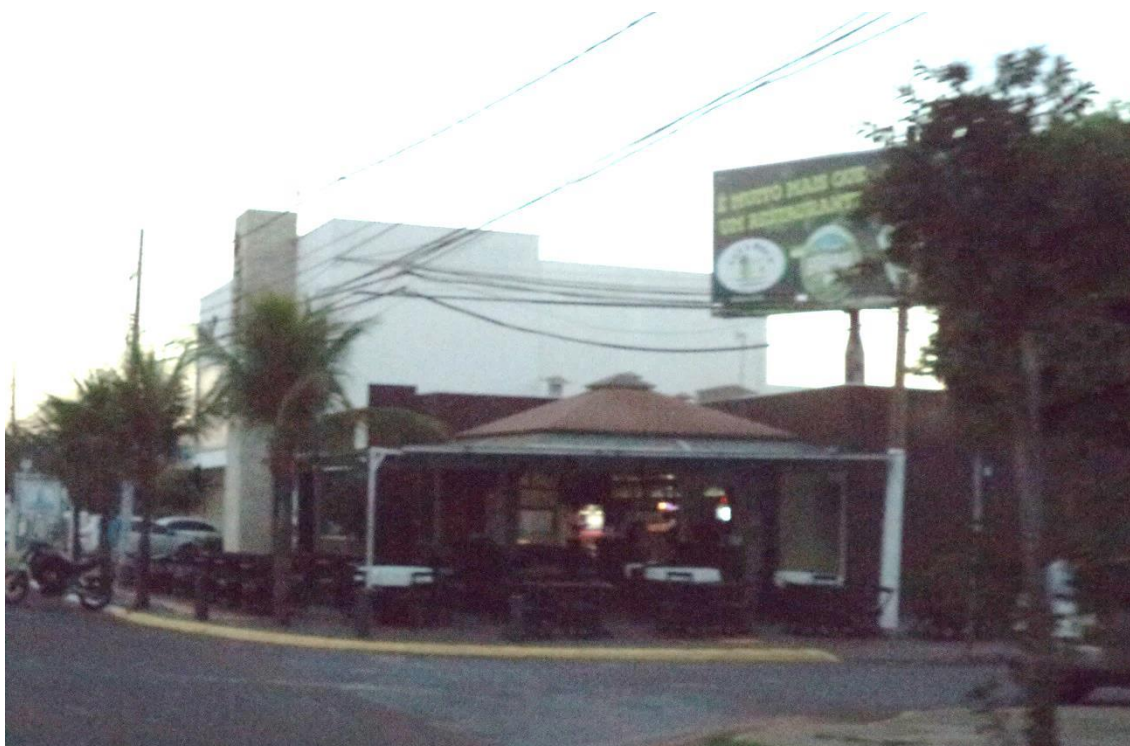
Figura 69 – Bar Água Doce Cachaçaria, utilizando cadeiras e mesas na faixa de pedestre da calçada.

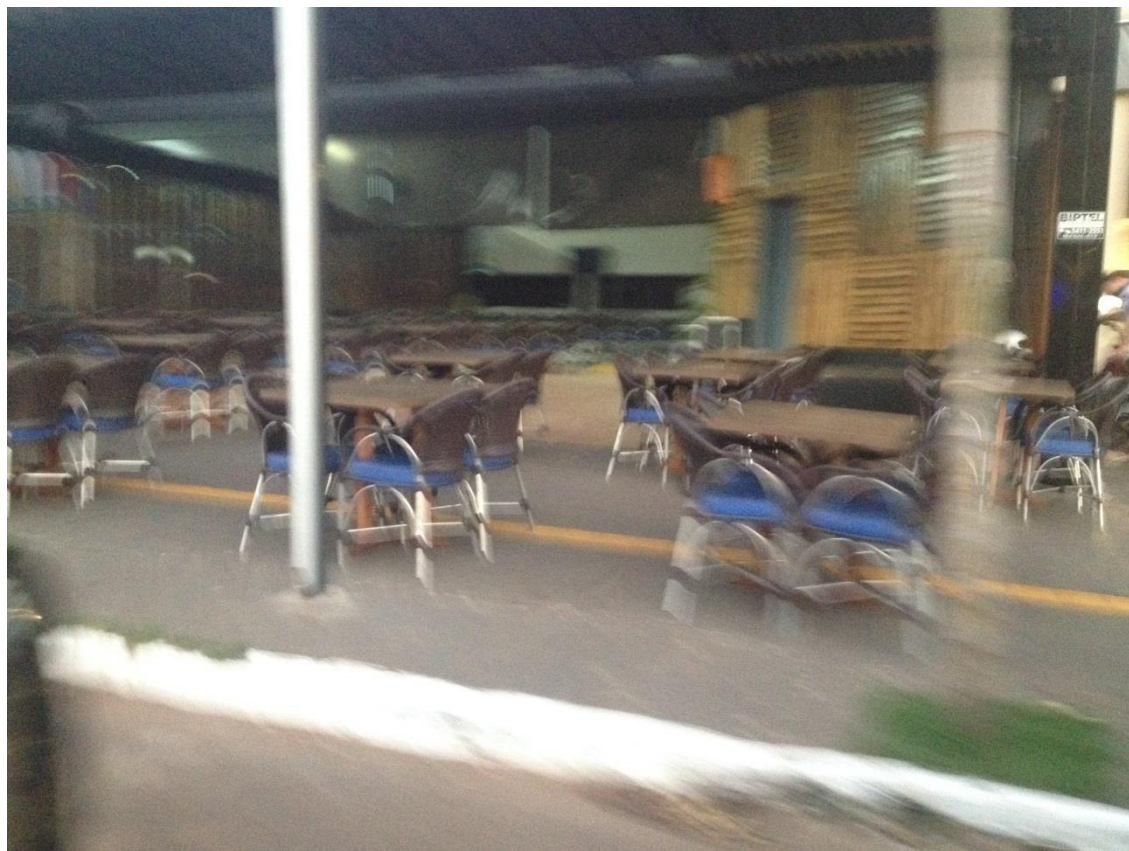
Figura 81 – Lanchonete Joy e boliche, com cadeiras e mesas dentro da faixa de passeio da calçada e sobre o piso tátil.

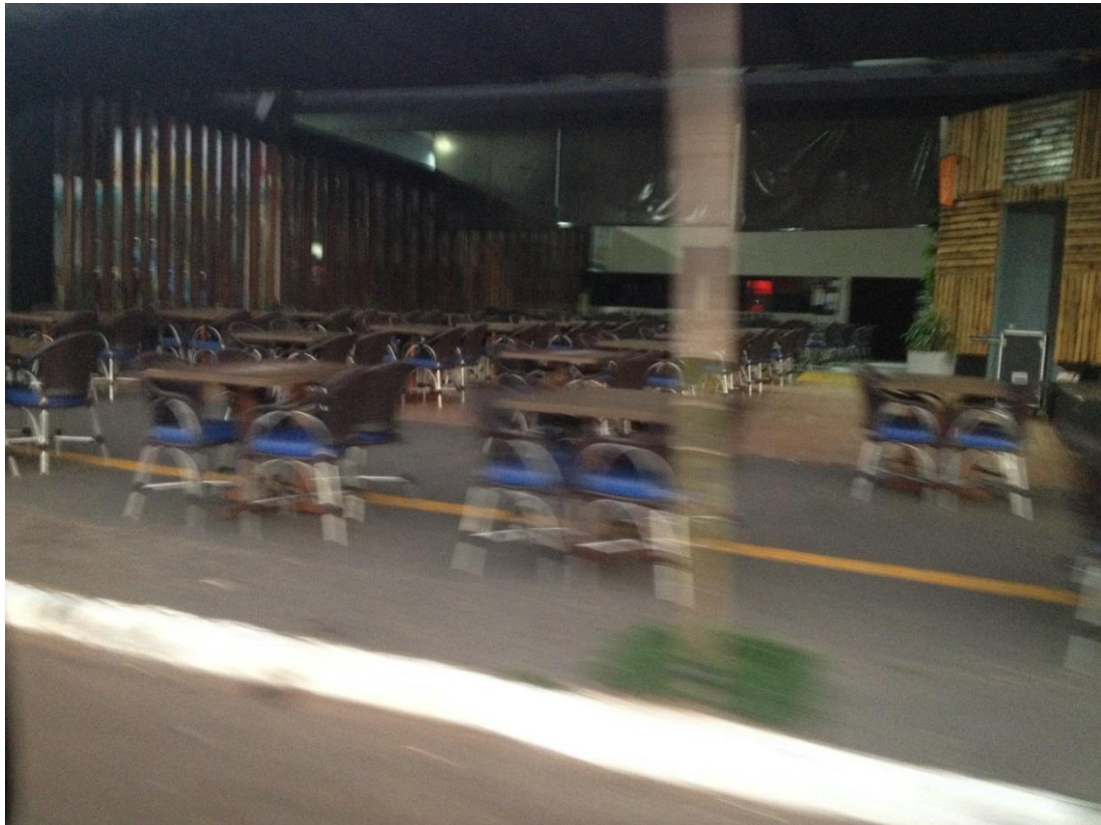
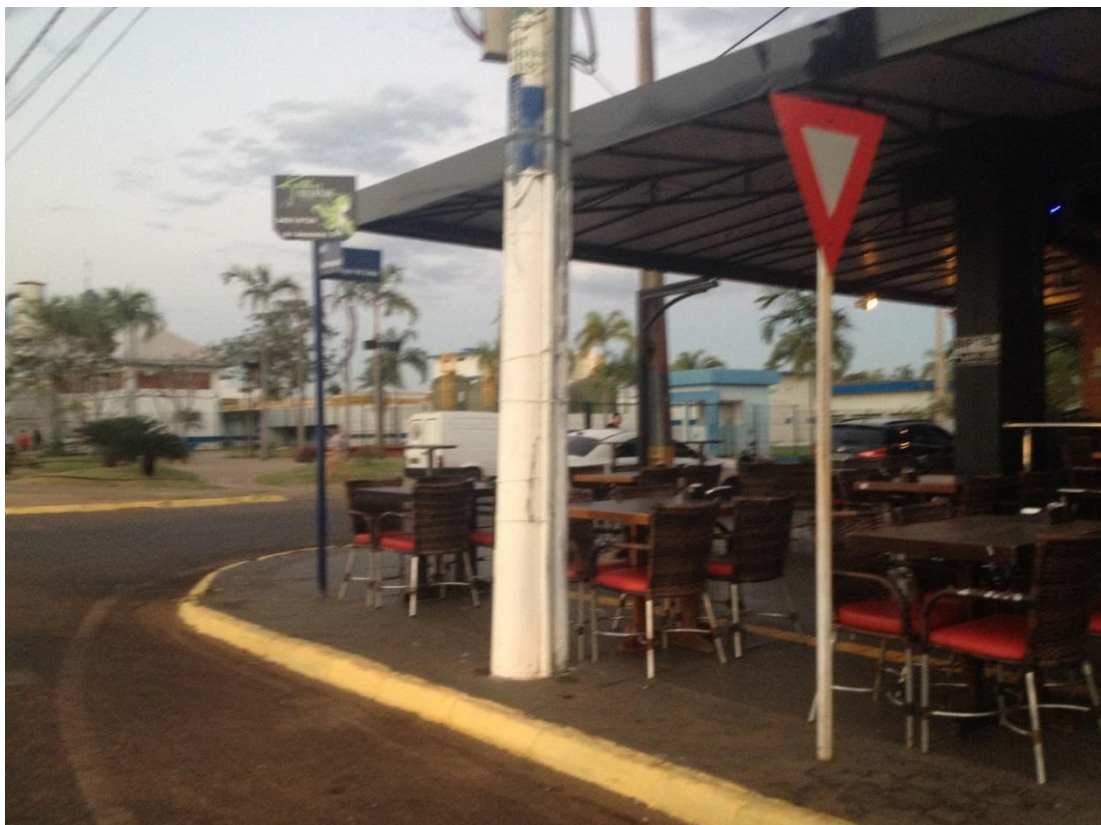
Figura 82 – Bar e lanchonete Ditado Popular utilizando a faixa de passeio e a faixa do piso tátil, bem como, toda a calçada para atendimento ao cliente colocando cadeiras e mesas.

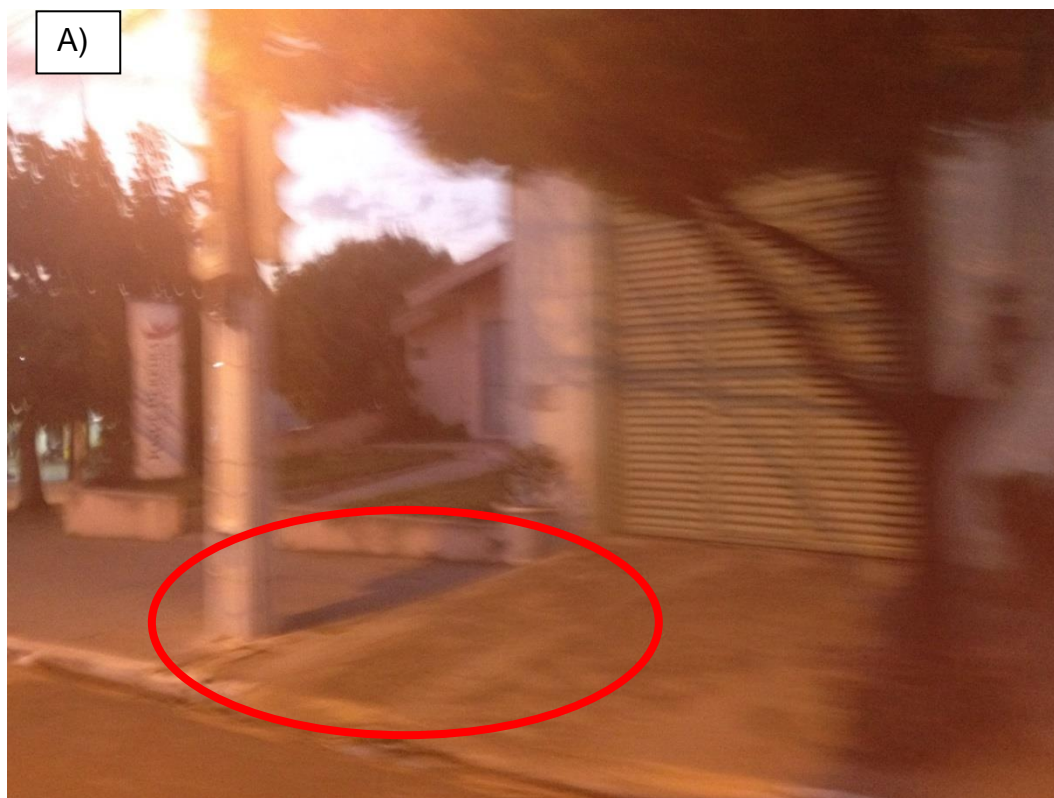
Figura 84 – Diferença no declive de um lote para o outro.

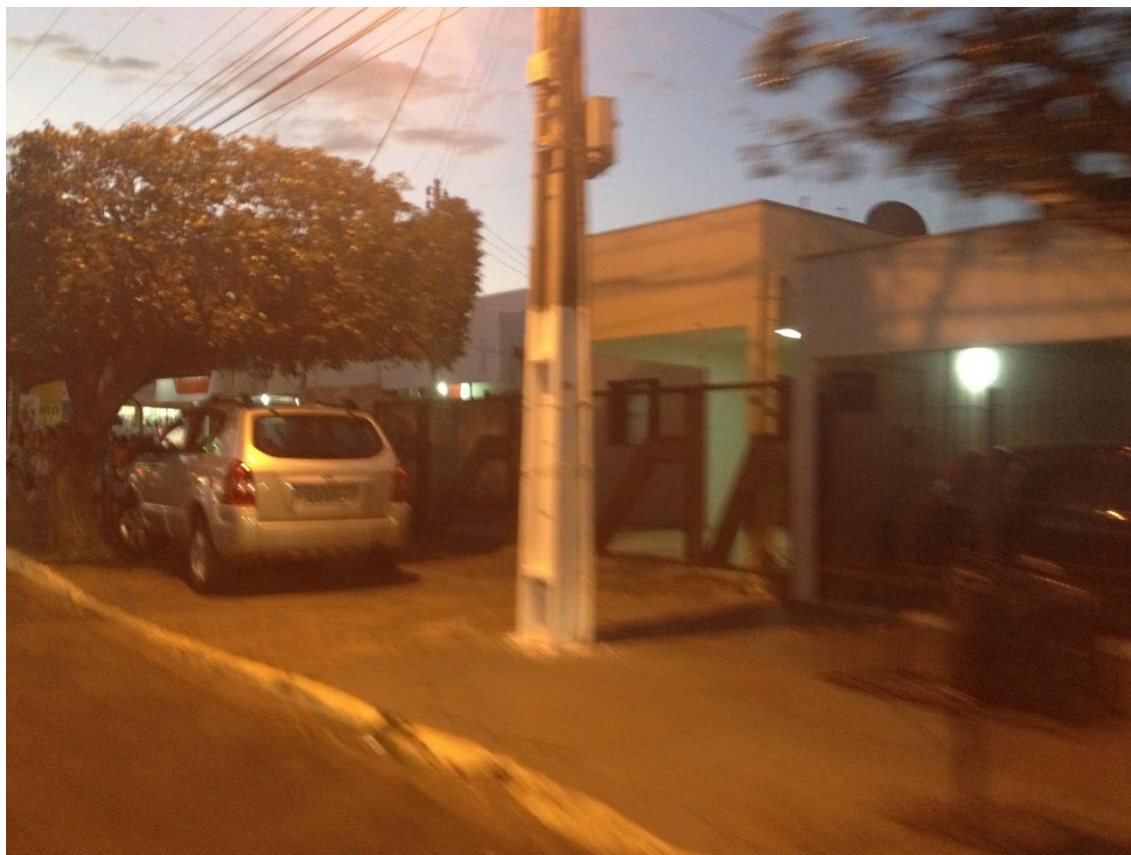
Figura 88 – Próximo ao ponto de ônibus e após a sementes Polato, na rua Dom Pedro II, com frequência este veículo é estacionado sobre a faixa de passeio da calçada impedindo a passagem dos pedestres.

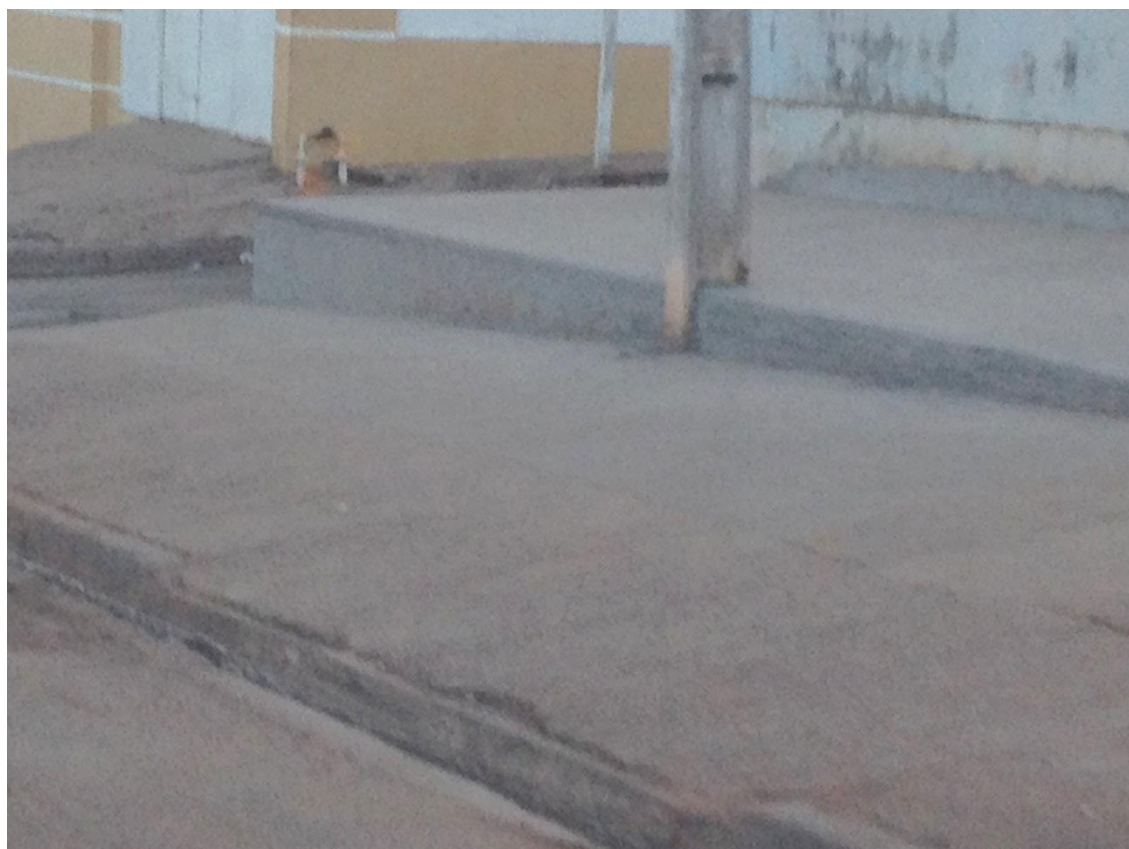
Figura 100 – Declínio da calçamento, fora da faixa de passeio da calçada.

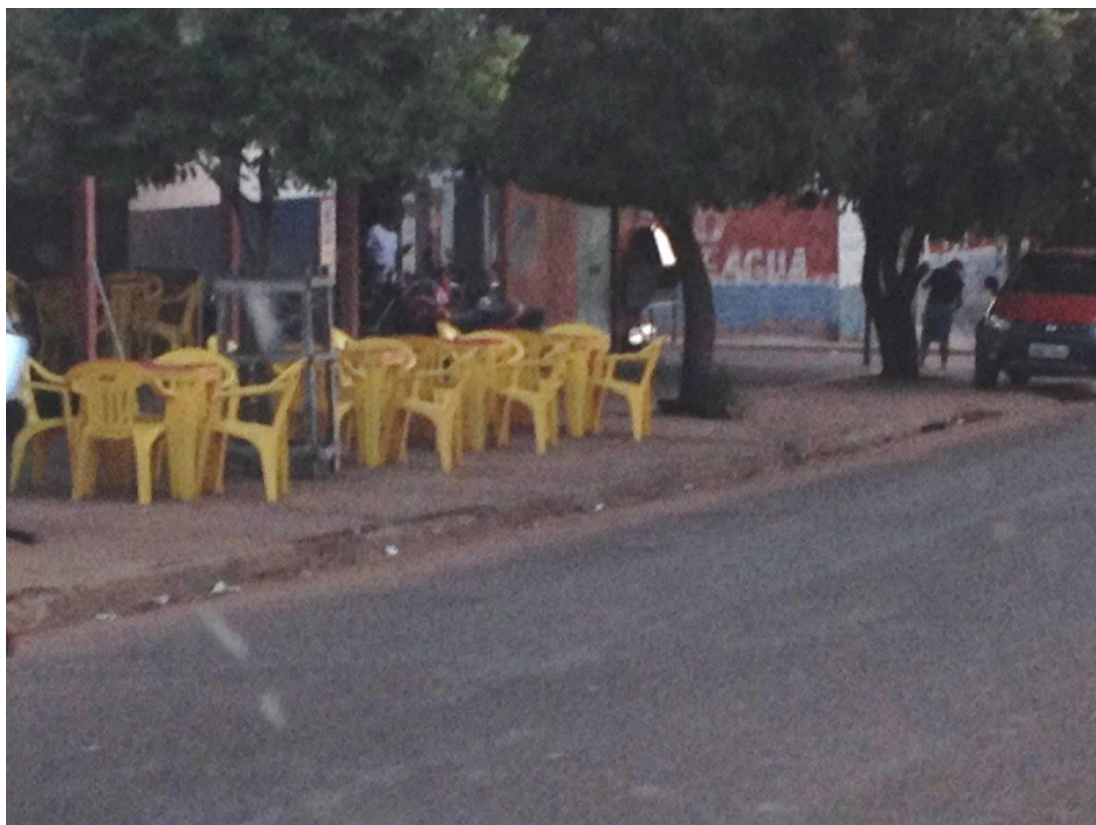
Figura 101 – Bar utilizando o calçamento para atendimento ao cliente, com cadeiras e mesas sobre toda a faixa.

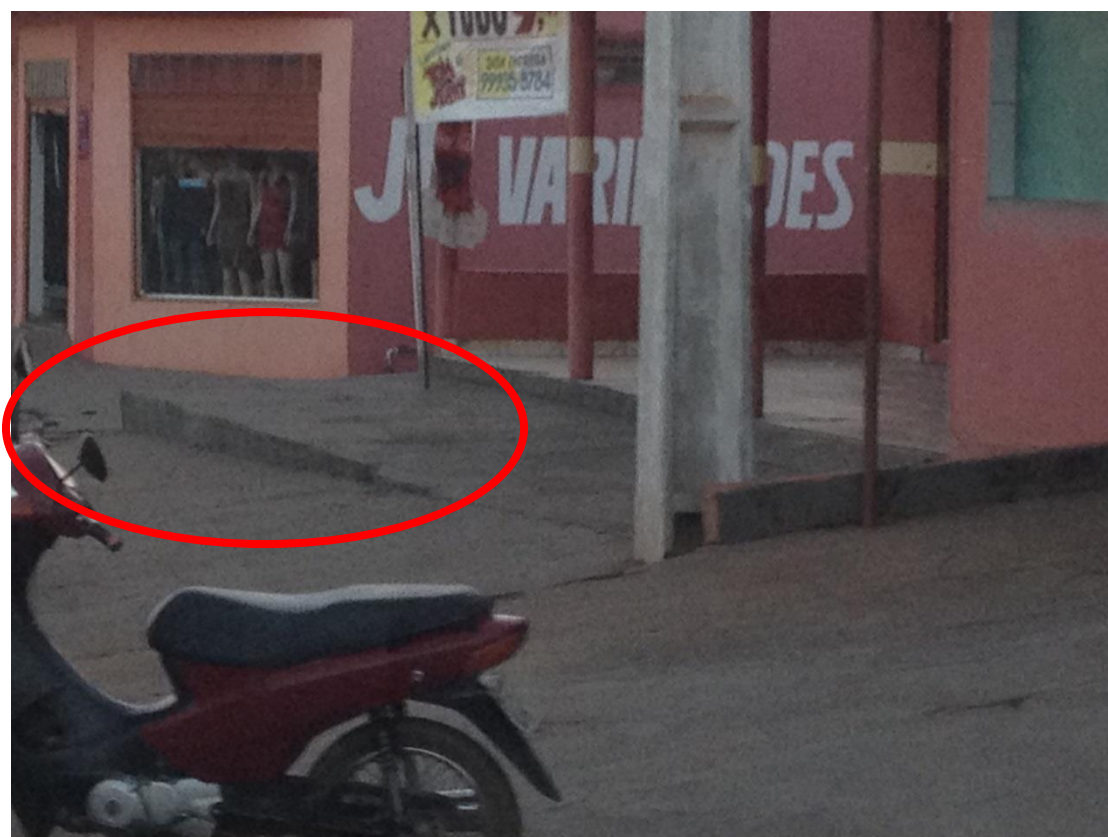
Figura 102 – Declínio no calçamento, porém, fora da faixa de passeio.

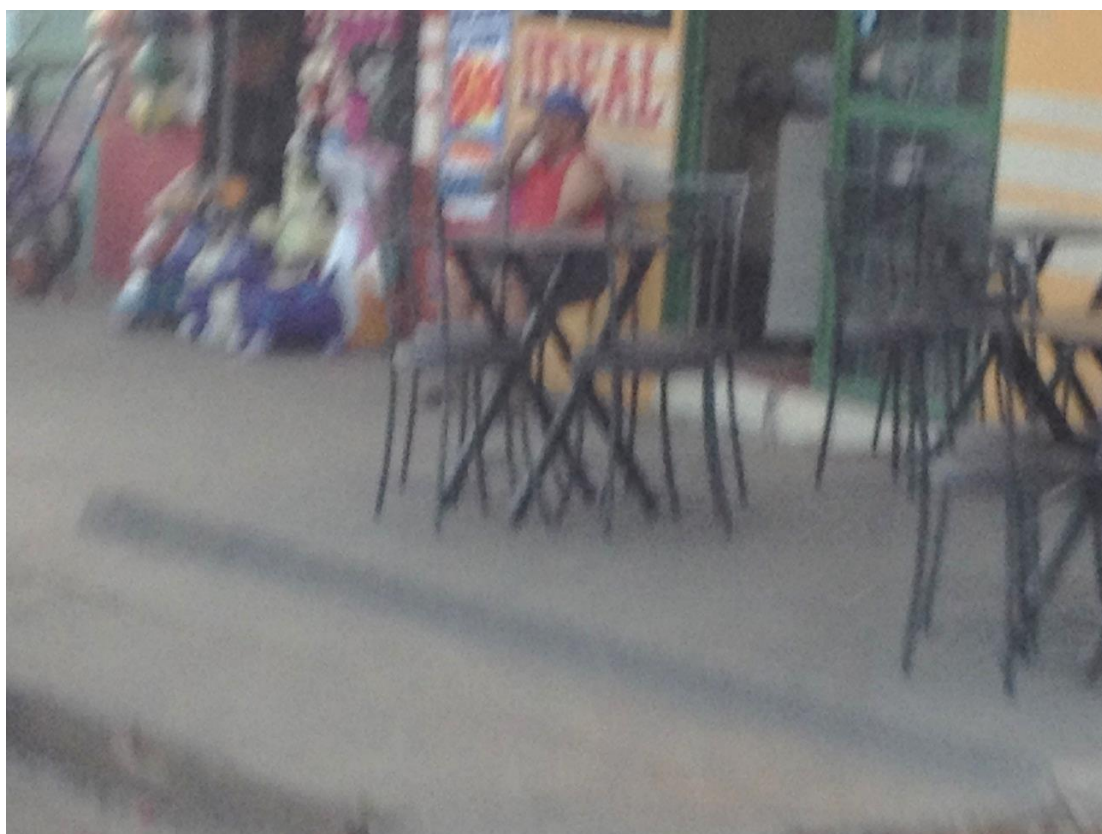
Figura 104 – Presença de cadeiras, mesas, e produtos em exposição na calçada.

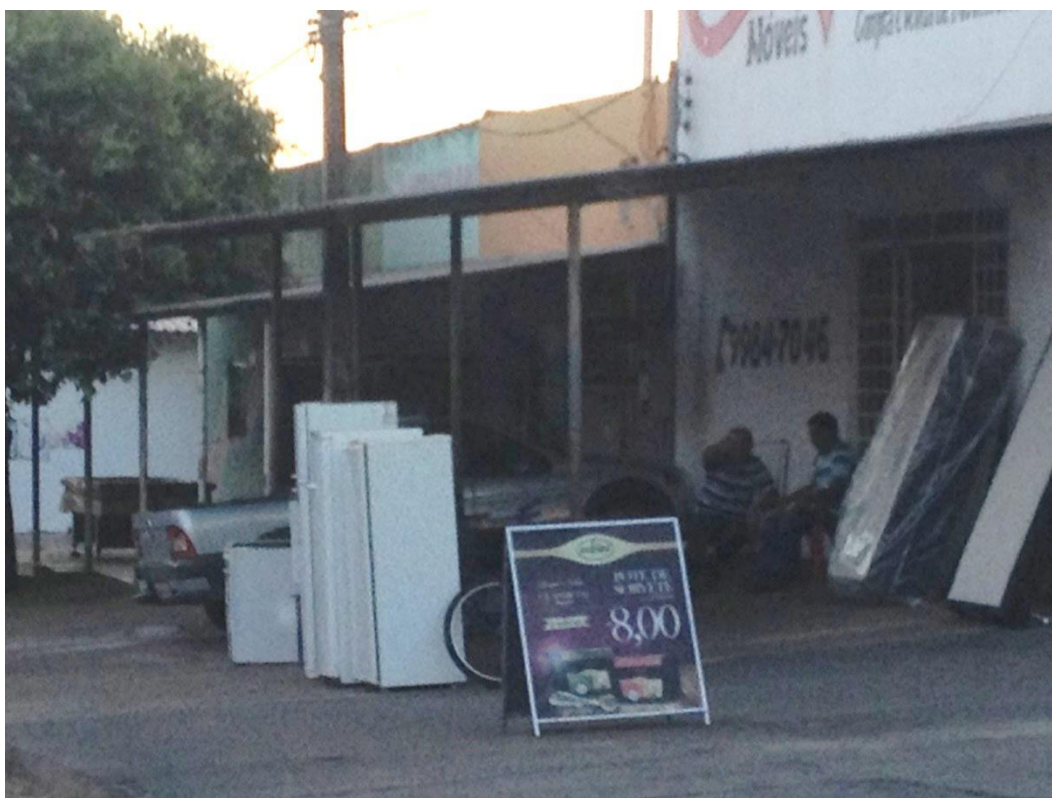
Figura 106 – Casa de pregão com exposição de produtos e propaganda na calçada.

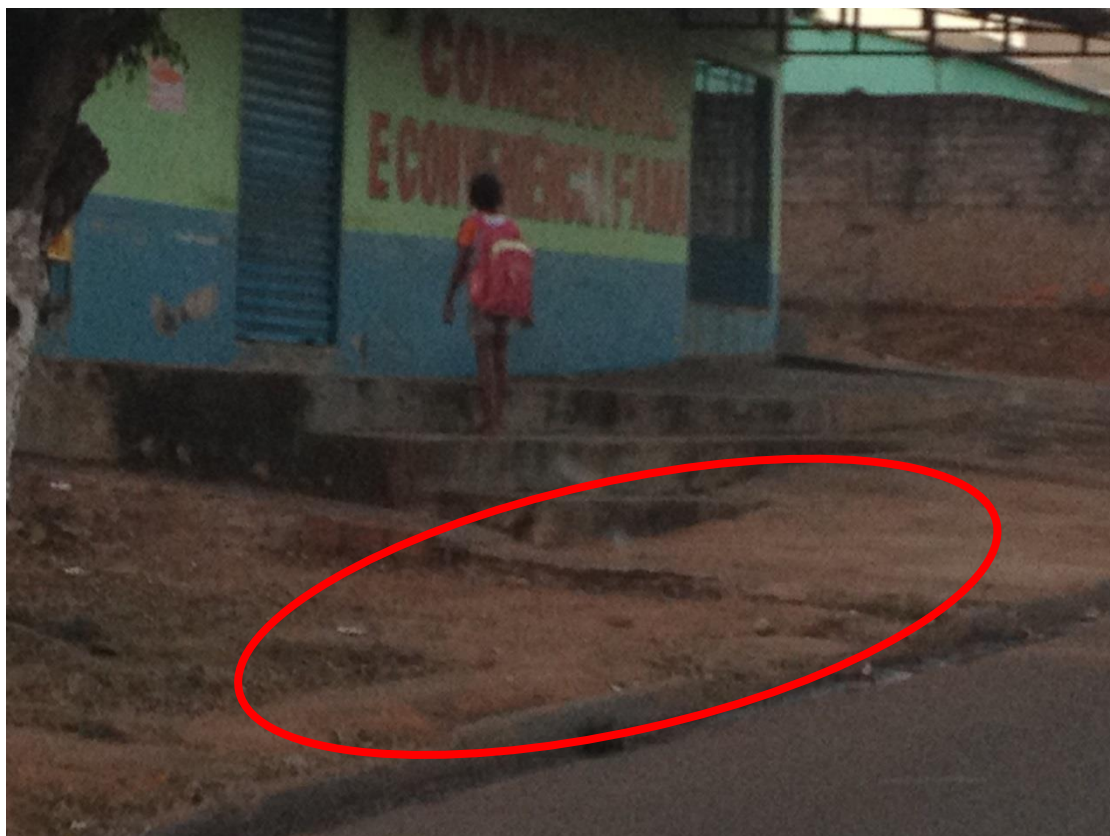
Figura 110 – Sem calçamento na faixa de passeio.

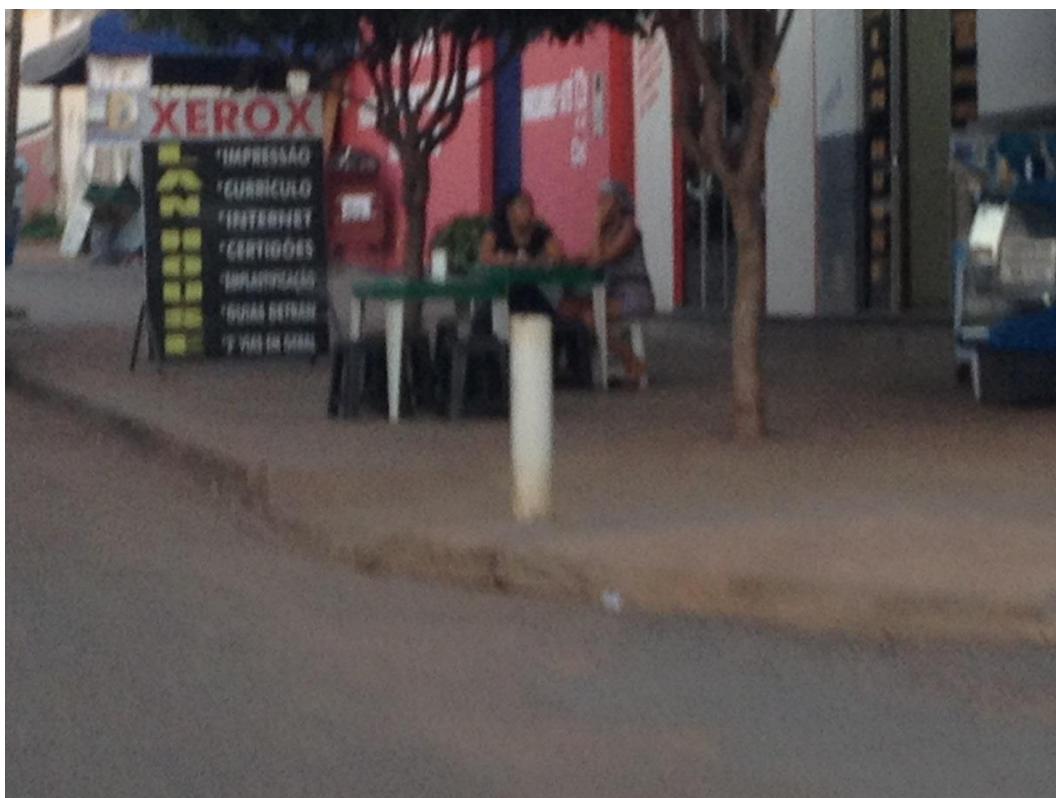
Figura 111 – Propaganda, cadeiras e mesas dentro da faixa de passeio da calçada.
