PREFEITURA DO MUNICÍPIO DE RONDONÓPOLIS

ANEXO 6

**RELATÓRIO DE ACESSIBILIDADE DAS CALÇADAS DOS
PRINCIPAIS EIXOS COMERCIAIS DA PERIFERIA DA CIDADE**

Outubro/2017

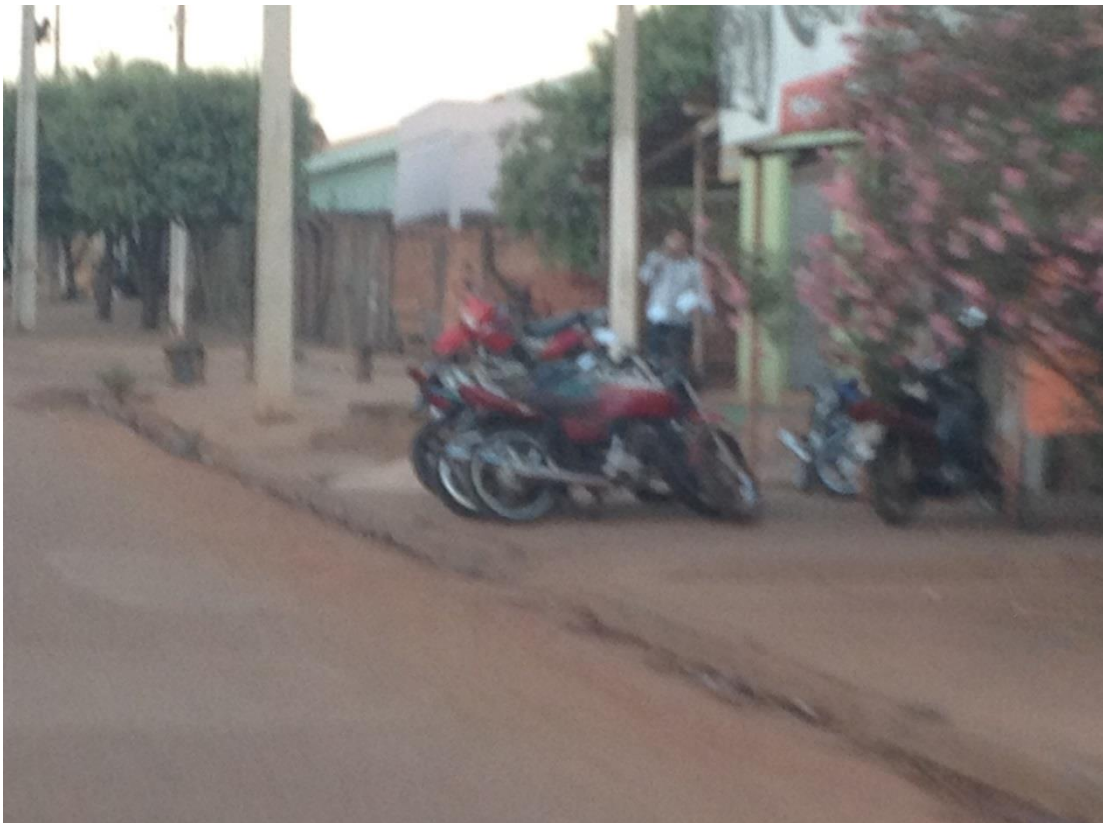
Figura 113 – Oficina de motocicletas utilizando a calçada para estacionar as motos.

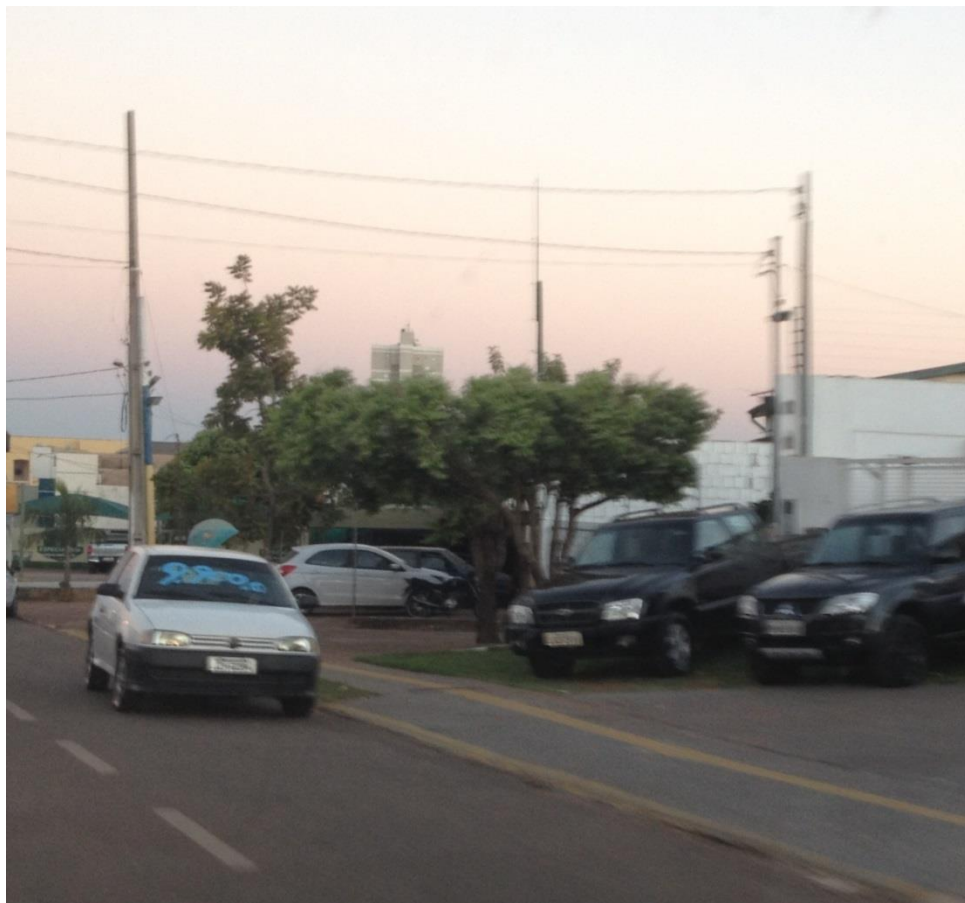
Figura 115 – Garagem de venda de carros utilizando a calçada para expor os veículos.

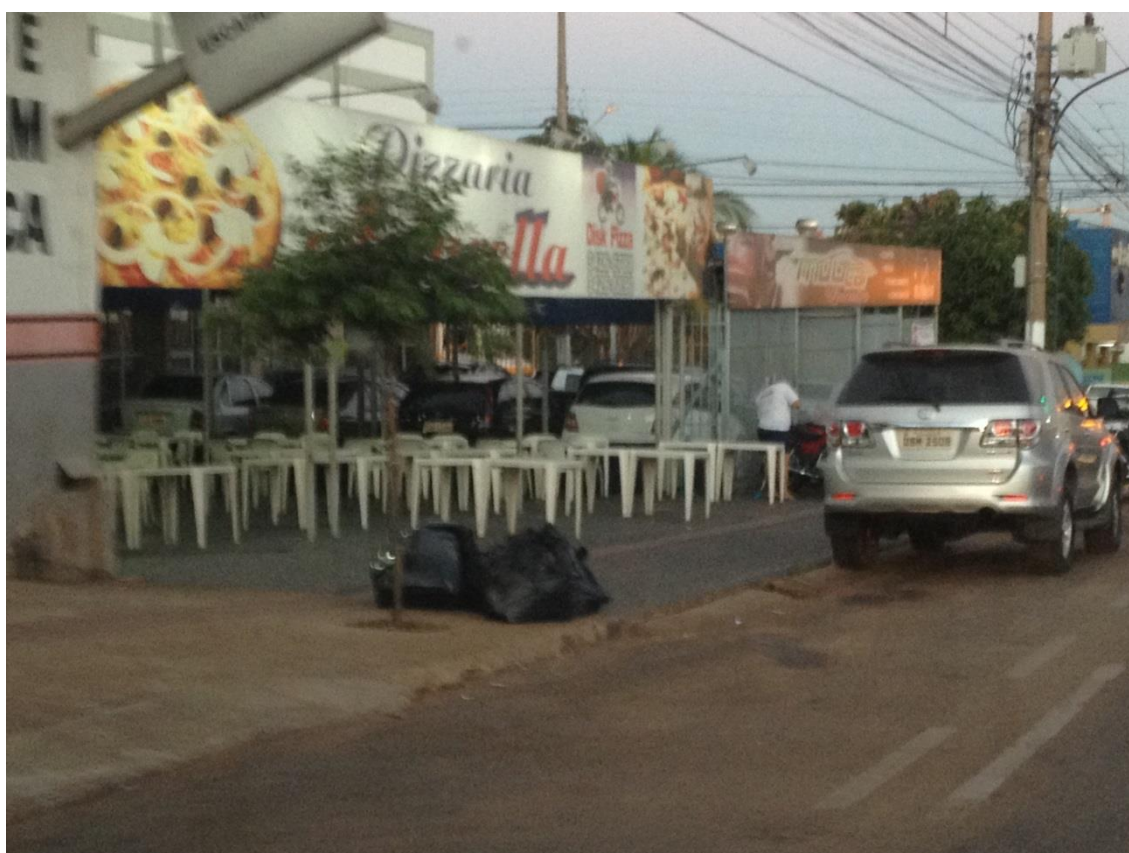
Figura 120 – Utilização da calçada até a faixa de piso tátil pela pizzaria Aviarella.
