# **PREFEITURA DO MUNICÍPIO DE RONDONÓPOLIS**

## **ESTUDOS DE MOBILIDADE E LOGÍSTICA URBANA E RURAL**

**ANEXO 2**

**CARACTERIZAÇÃO DO SISTEMA VIÁRIO URBANO**

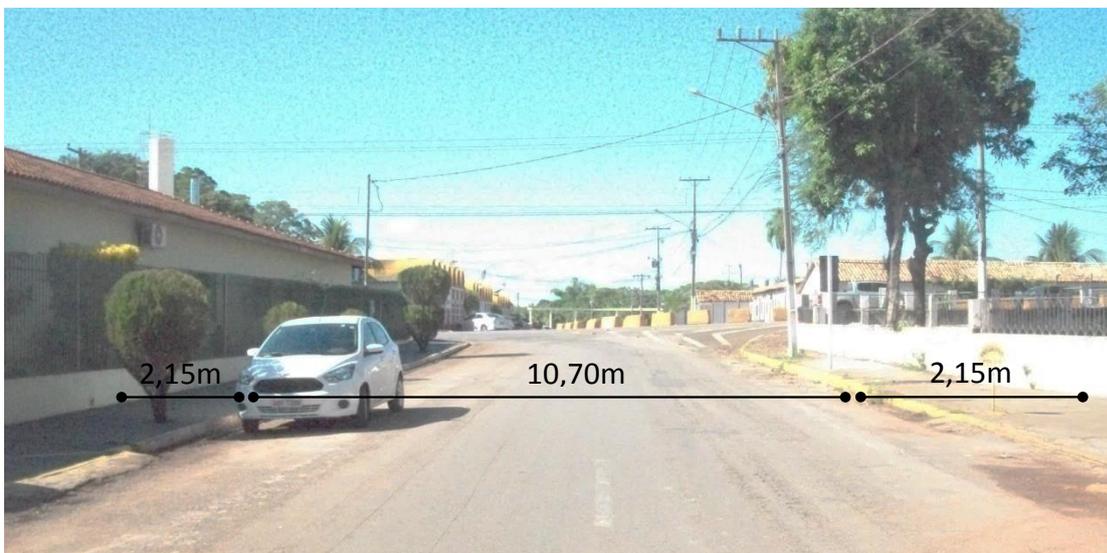
**Endereço:** Rua Quinze de Novembro

**Conservação do Passeio:** Regular

**Conservação do pavimento:** Regular

**Acessibilidade:** Inexistente

**Interferências:** Árvore, Poste.

**Observação:** Sinalização horizontal apagada.

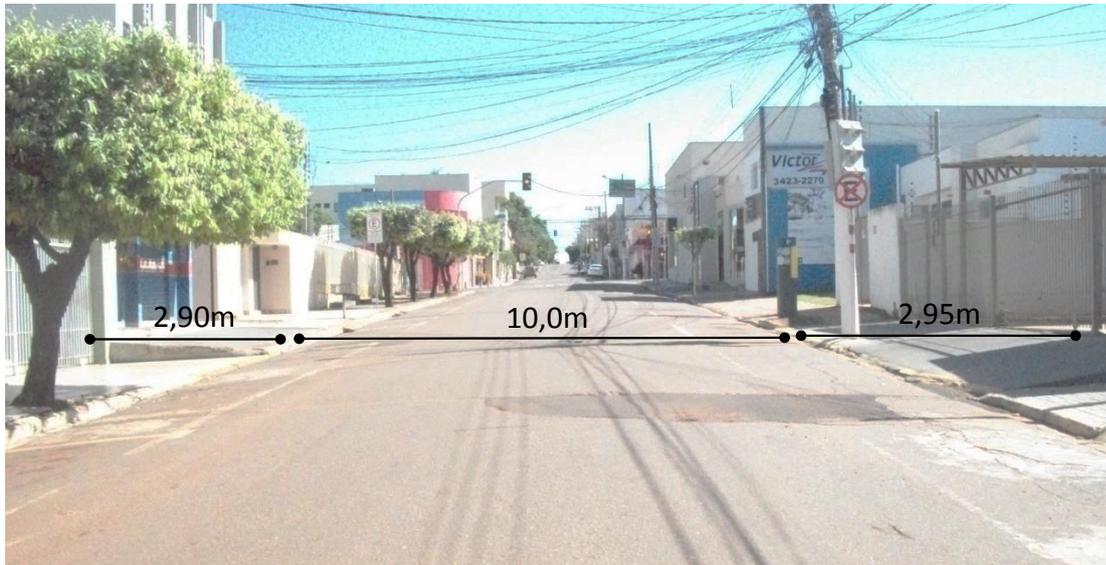
**Endereço:** Rua Arnaldo Estevão de Figueiredo

**Conservação do Passeio:** Bom

**Conservação do pavimento:** Bom

**Acessibilidade:** Inexistente

**Interferências:** Árvore, Poste.

**Observação:** Estacionamento rotativo permitido / Lado Par permitido até metade da quadra.

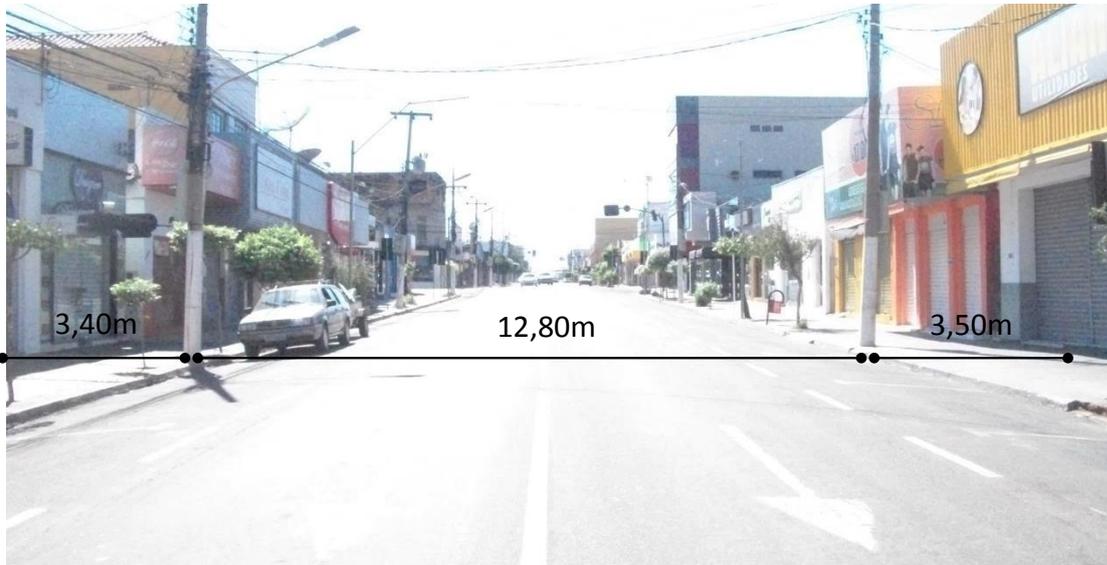
**Endereço:** Avenida Marechal Rondon

**Conservação do Passeio:** Bom

**Conservação do pavimento:** Bom

**Acessibilidade:** Inexistente

**Interferências:** Árvore, Poste.

**Observação:** Estacionamento Rotativo.

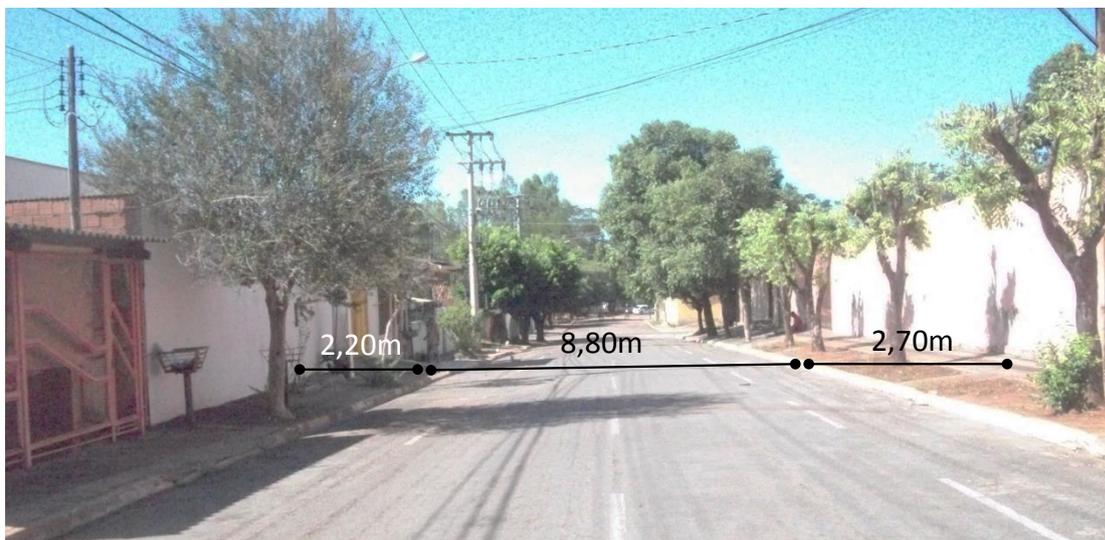
**Endereço:** Rua Poxoréu

**Conservação do Passeio:** Regular

**Conservação do pavimento:** Bom

**Acessibilidade:** Inexistente

**Interferências:** Árvore, Poste.

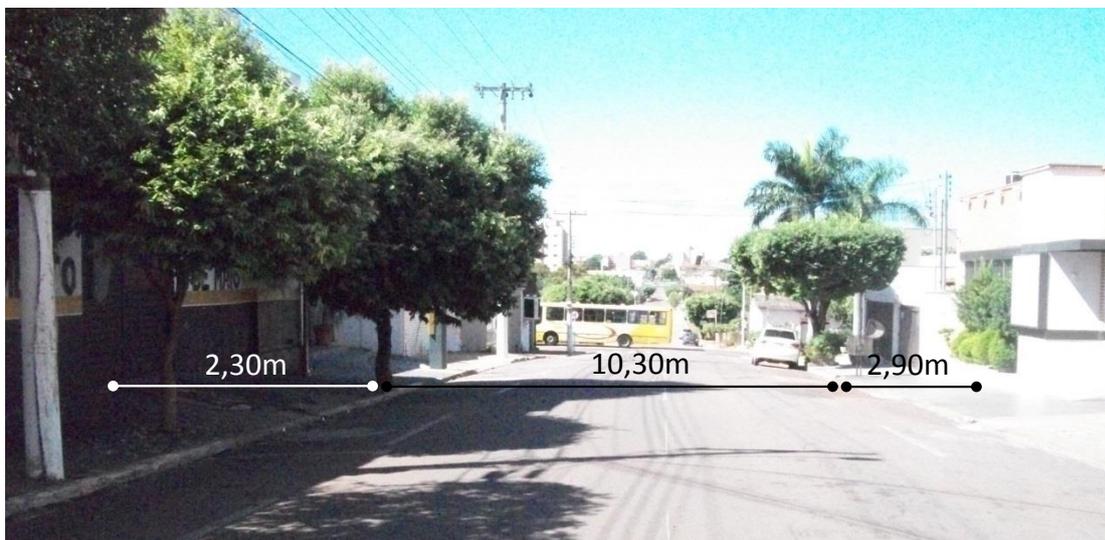
**Tipo de via:** Local

**Uso lindeiro:** Comércio/Serviço

**Sentido de circulação:** Único

**Largura total da seção:** 10,30m

**Conservação do Passeio:** Regular

**Conservação do pavimento:** Regular

**Interferências:** Árvore, Poste.

**Observação:** Estacionamento Rotativo.

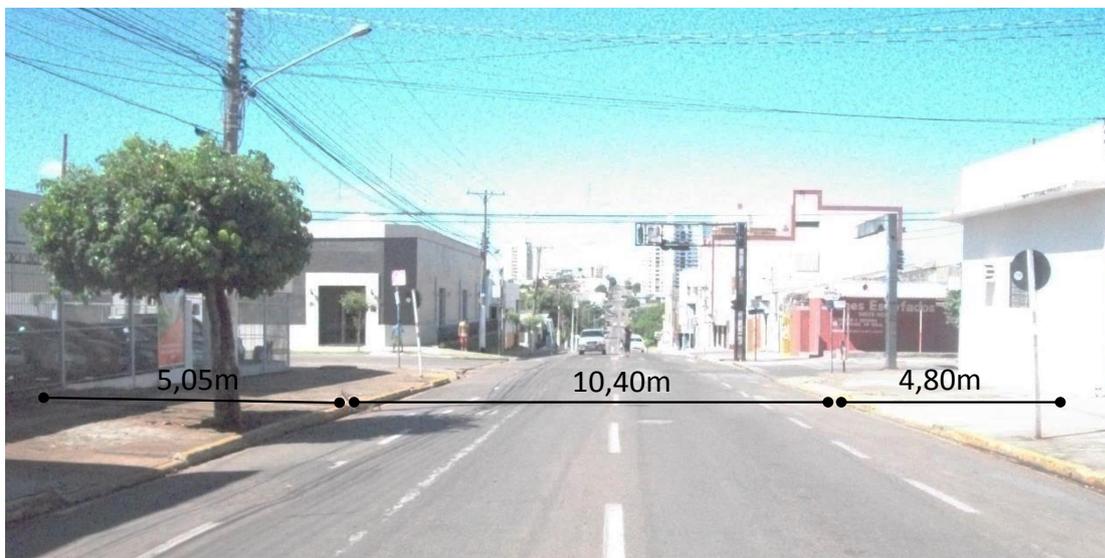
**Endereço:** Rua Dom Pedro II

**Conservação do Passeio:** Regular

**Conservação do pavimento:** Regular

**Acessibilidade:** Inexistente

**Conservação do Abrigo:** Ruim

**Interferências:** Árvore, Poste.

**Observação** Estacionamento recuado á 90° no rotativo (3 vagas) lado ímpar.

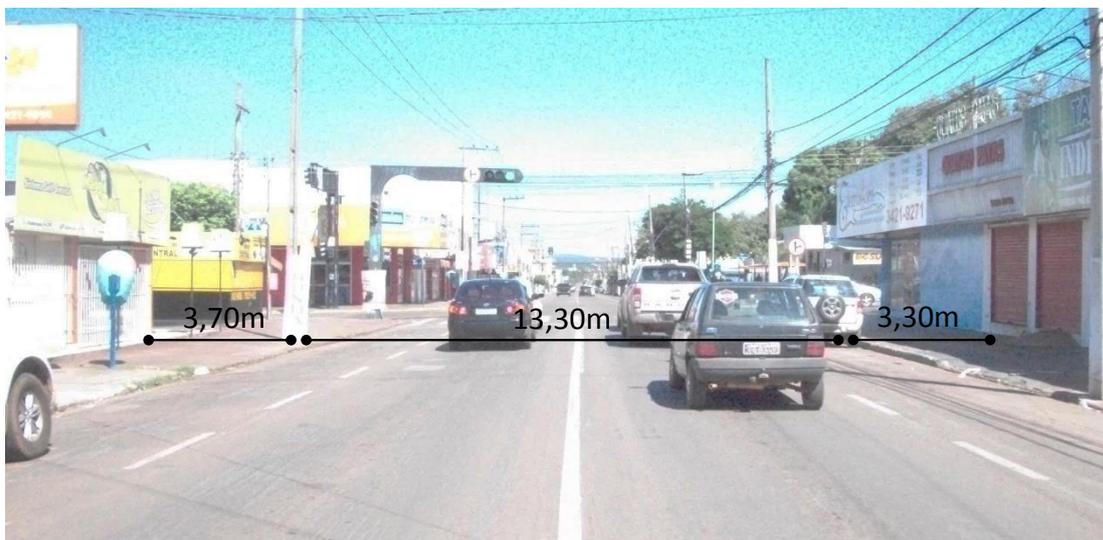
**Endereço:** Avenida Marechal Rondon

**Tipo de via:** Linear

**Uso lindeiro:** Comércio/Serviço

**Sentido de circulação:** Único

**Largura total da seção:** 13,30m

**Conservação do Passeio:** Regular

**Conservação do pavimento:** Bom

**Interferências:** Poste.

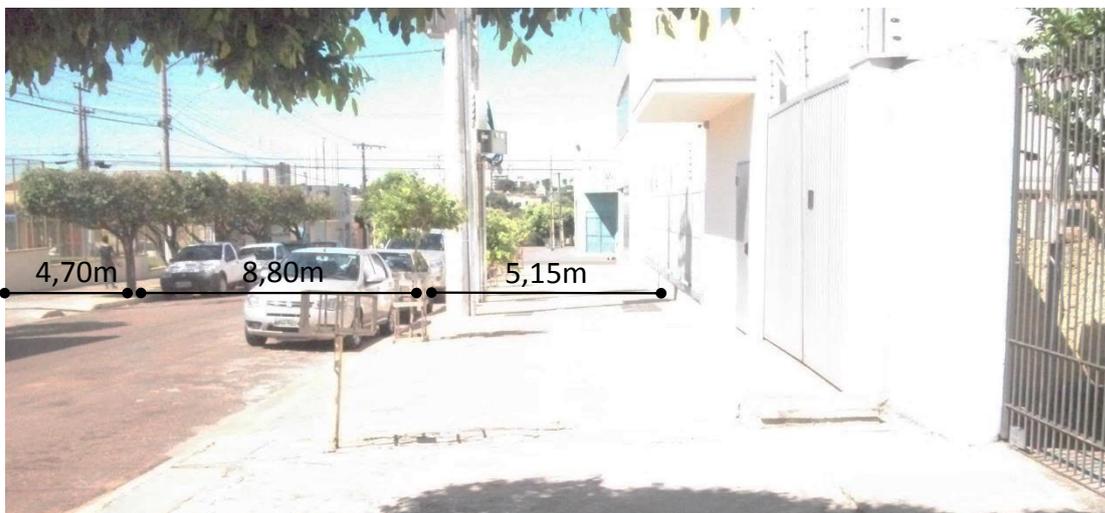
**Endereço:** Rua Domingos de Lima

**Tipo de via:** Local

**Uso lindeiro:** Residencial / Comércio/Serviço

**Sentido de circulação:** Único

**Largura total da seção:** 8,80m

**Conservação do Passeio:** Regular

**Conservação do pavimento:** Bom

**Interferências:** Árvore, Poste.

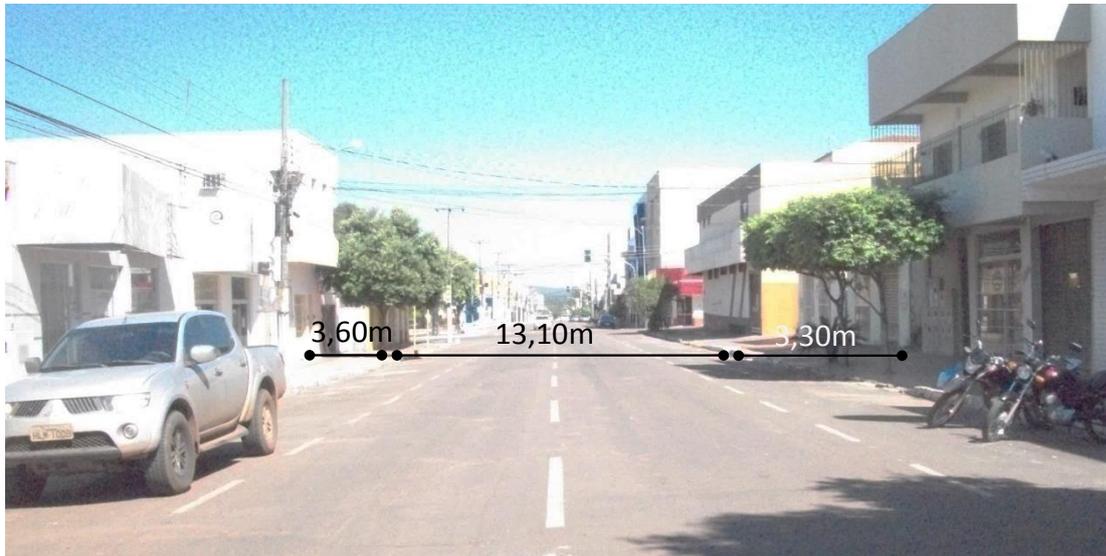
**Endereço:** Rua Pedro Férrer

**Conservação do Passeio:** Bom

**Conservação do pavimento:** Regular

**Acessibilidade:** Inexistente

**Interferências:** Árvore, Poste.

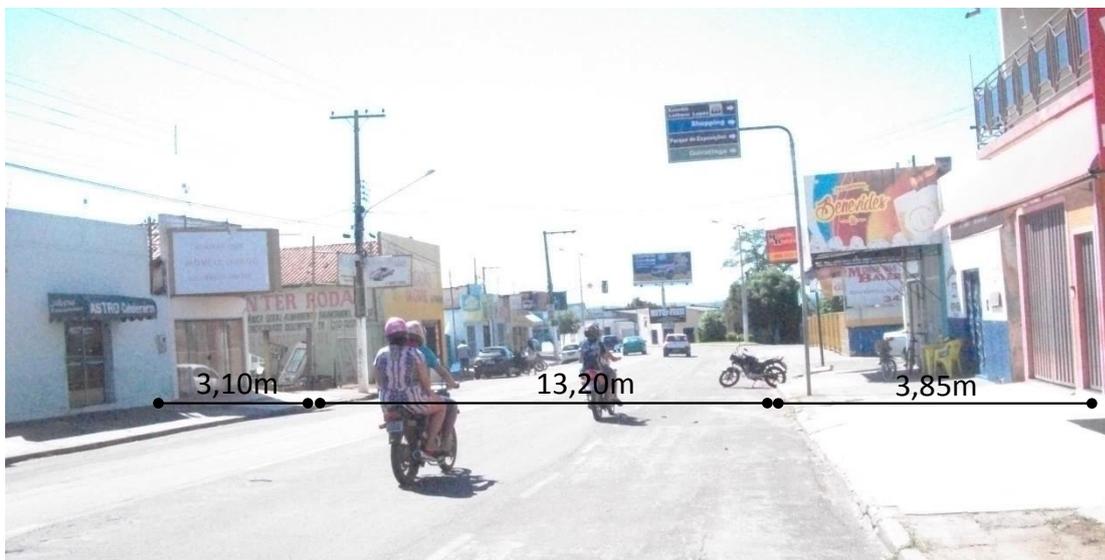
**Endereço:** Avenida Bandeirantes

**Conservação do Passeio:** Regular

**Conservação do pavimento:** Regular

**Acessibilidade:** Inexistente

**Interferências:** Poste.

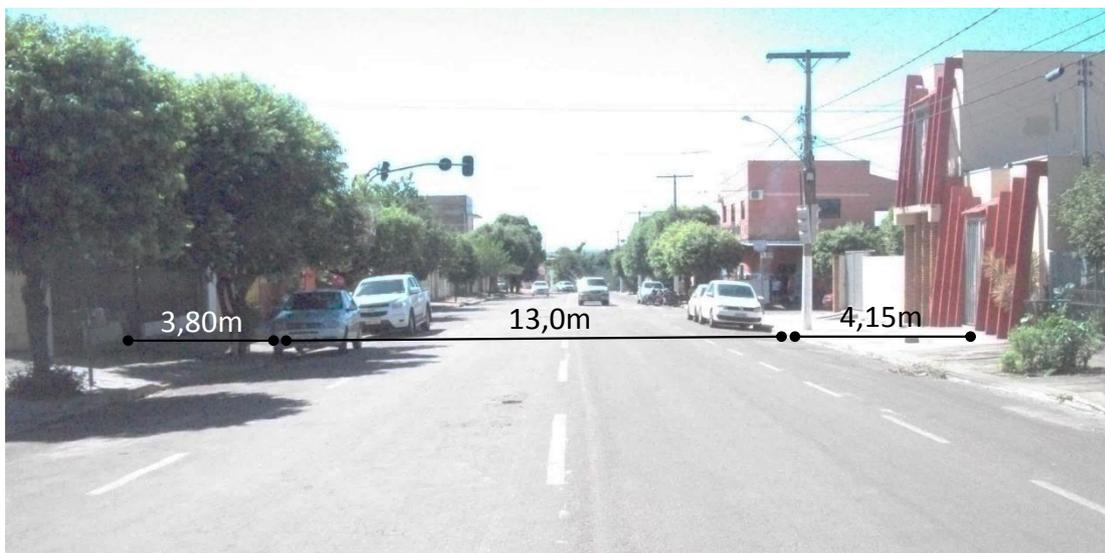
**Endereço:** Avenida Tiradentes

**Conservação do Passeio:** Regular

**Conservação do pavimento:** Bom

**Acessibilidade:** Inexistente

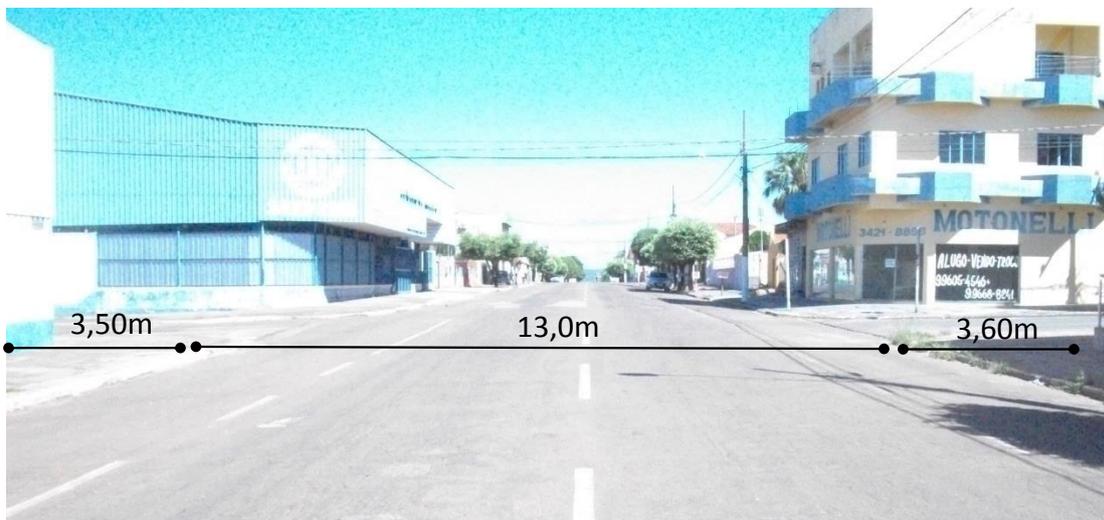
**Endereço:** Avenida João Ponce de Arruda

**Tipo de via:** Linear

**Uso lindeiro:** Residencial / Comércio/Serviço

**Sentido de circulação:** Único

**Largura total da seção:** 13,0m

**Conservação do Passeio:** Regular

**Conservação do pavimento:** Regular

**Acessibilidade:** Inexistente

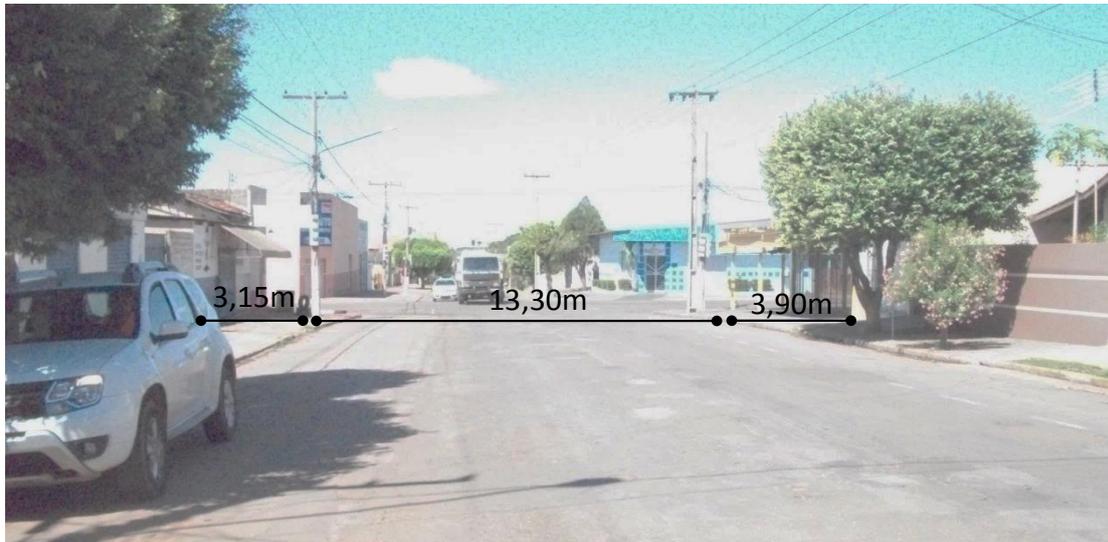
**Tipo de via:** Linear

**Uso lindeiro:** Residencial

**Sentido de circulação:** Único

**Largura do canteiro:** Canteiro Inexistente

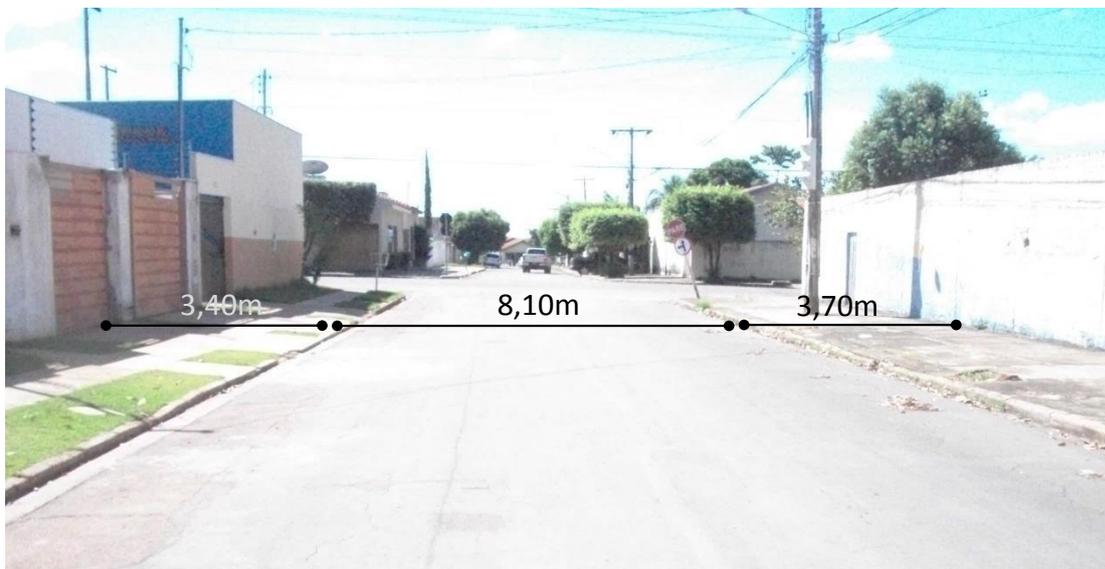
**Tipo de via:** Local

**Uso lindeiro:** Residencial

**Sentido de circulação:** Duplo

**Largura do canteiro:** Canteiro Inexistente

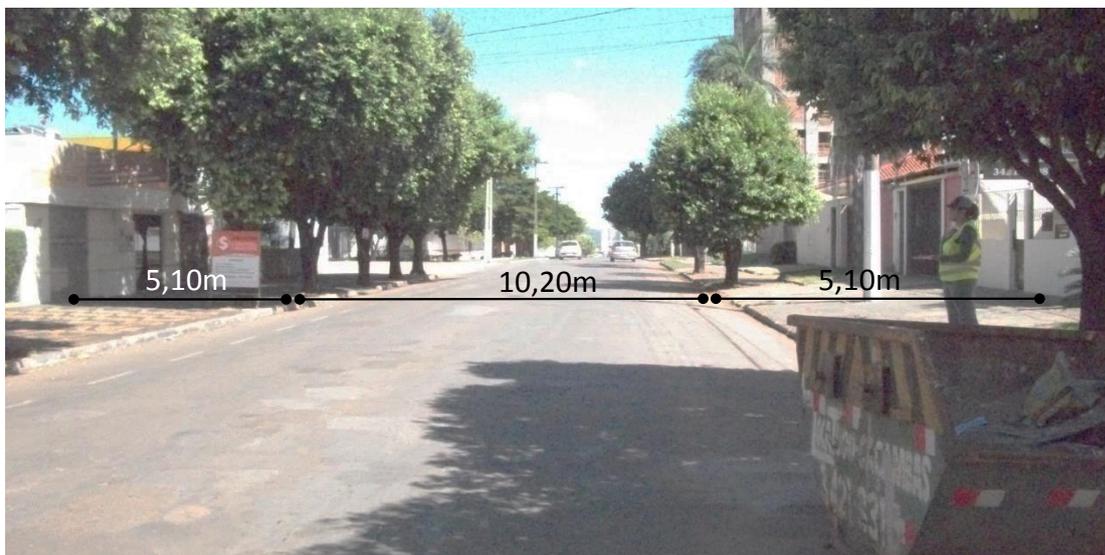
**Tipo de via:** Local

**Uso lindeiro:** Residencial

**Sentido de circulação:** Único

**Largura do canteiro:** Canteiro Inexistente

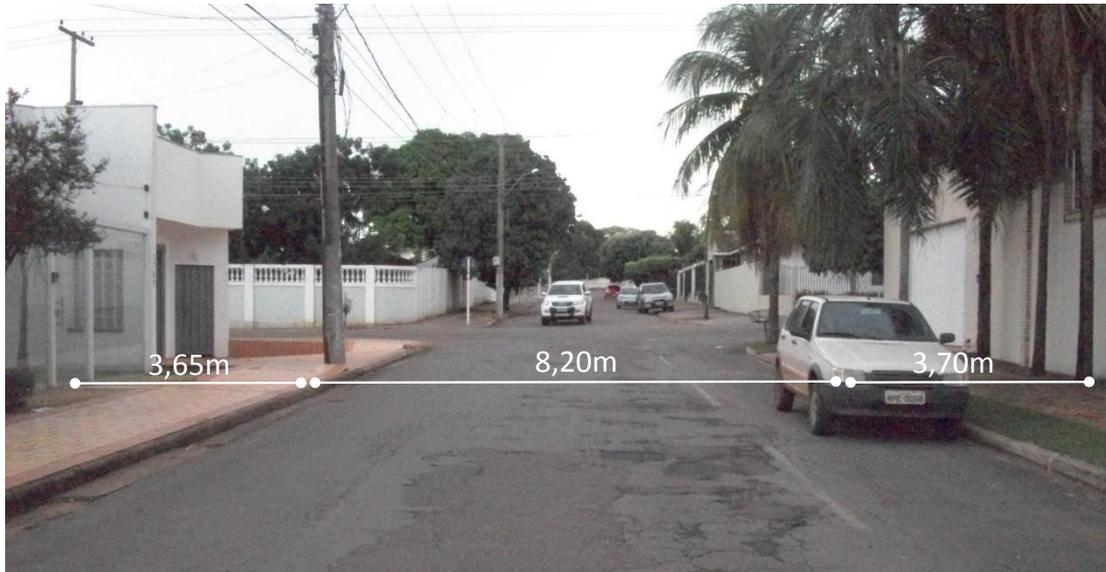
**Tipo de via:** Local

**Uso lindeiro:** Residencial

**Sentido de circulação:** Único

**Largura do canteiro:** Canteiro Inexistente

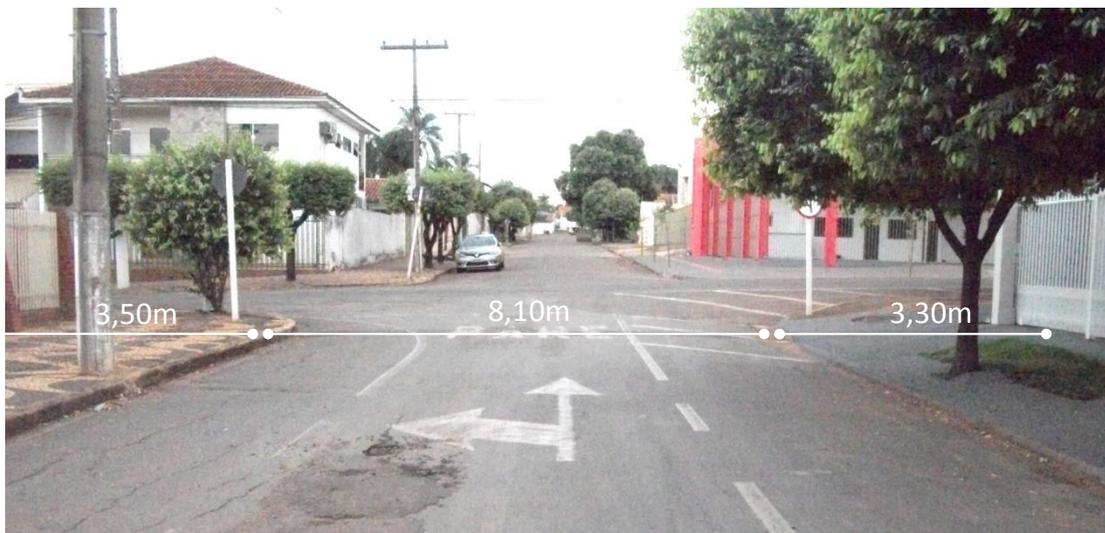
**Tipo de via:** Local

**Uso lindeiro:** Residencial

**Sentido de circulação:** Único

**Largura do canteiro:** Canteiro Inexistente

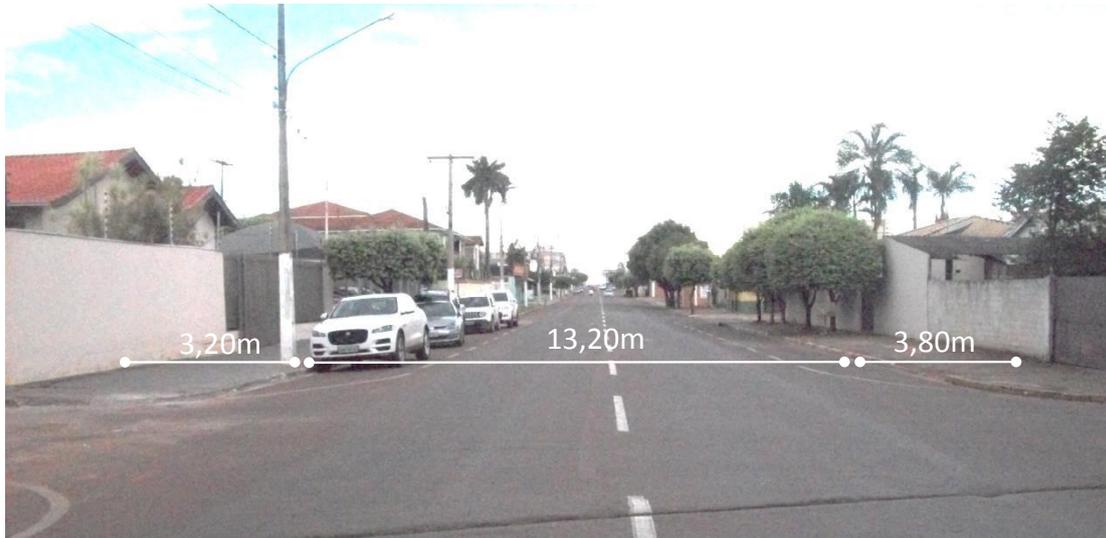
**Tipo de via:** Linear

**Uso lindeiro:** Residencial / Comércio / Serviço

**Sentido de circulação:** Único

**Largura do canteiro:** Canteiro Inexistente

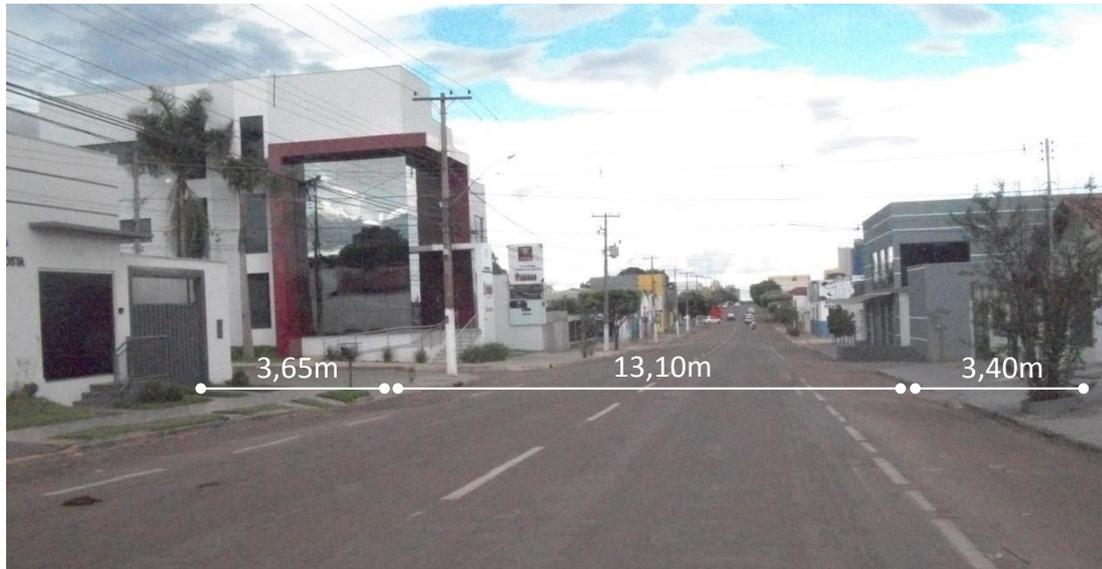
**Tipo de via:** Local

**Uso lindeiro:** Residencial / Comércio/Serviço

**Sentido de circulação:** Único

**Largura do canteiro:** Canteiro Inexistente

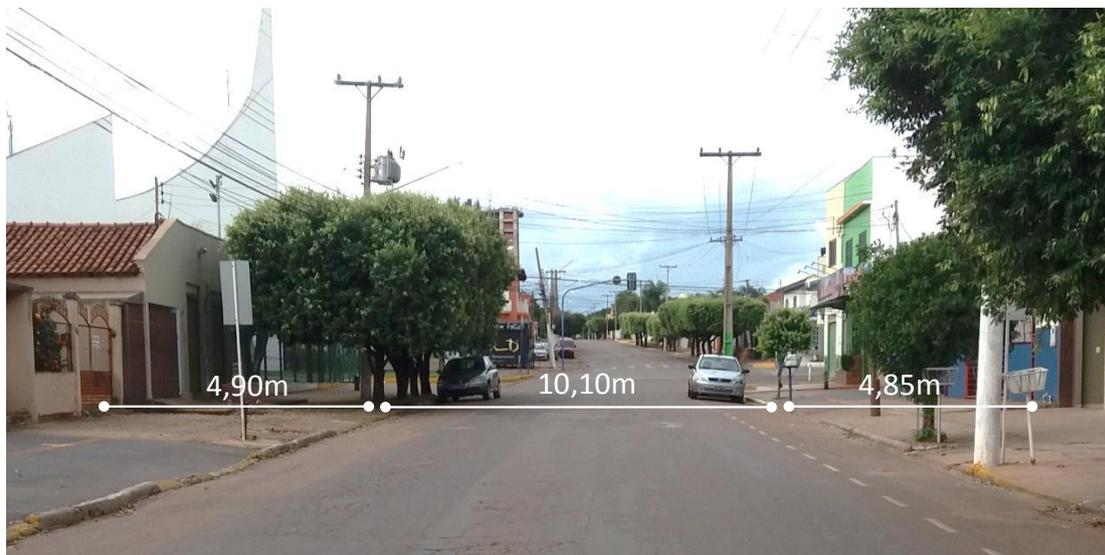
**Tipo de via:** Local

**Uso lindeiro:** Residencial / Comércio/Serviço

**Sentido de circulação:** Único

**Largura do canteiro:** Canteiro Inexistente

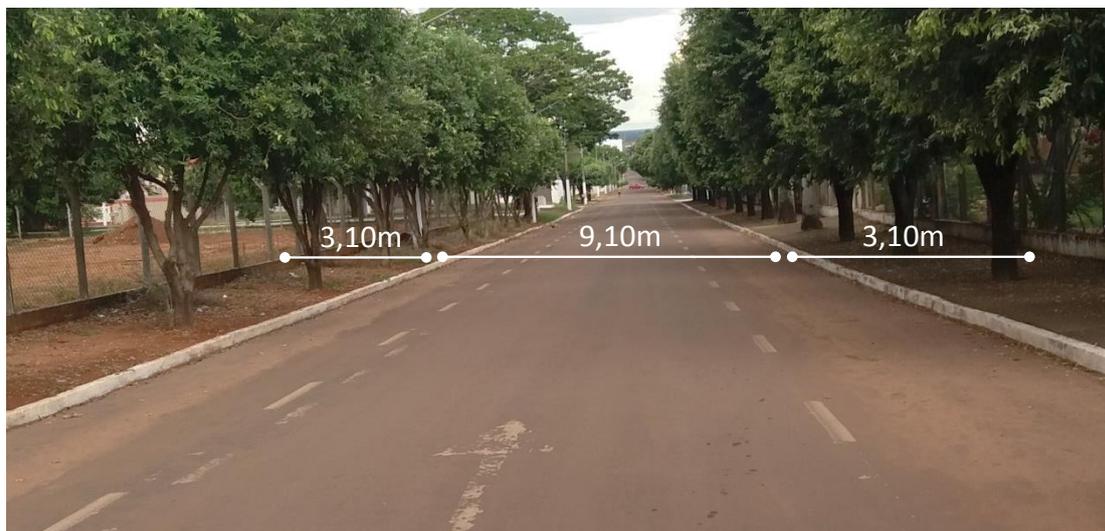
**Tipo de via:** Local

**Uso lindeiro:** Comércio/Serviço

**Sentido de circulação:** Único

**Largura do canteiro:** Canteiro Inexistente

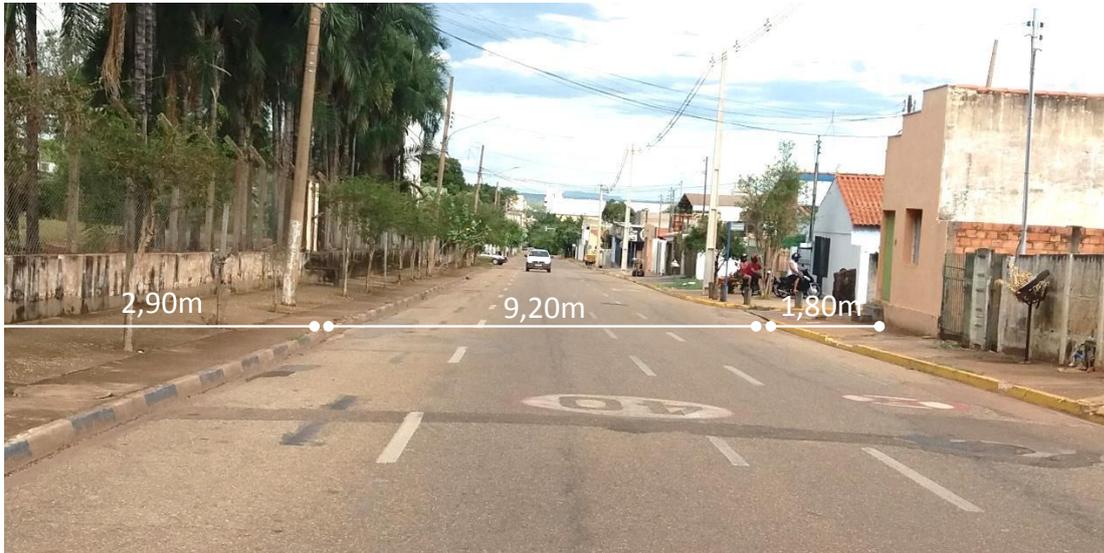
**Tipo de via:** Linear

**Uso lindeiro:** Residencial

**Sentido de circulação:** Único

**Largura do canteiro:** Canteiro Inexistente

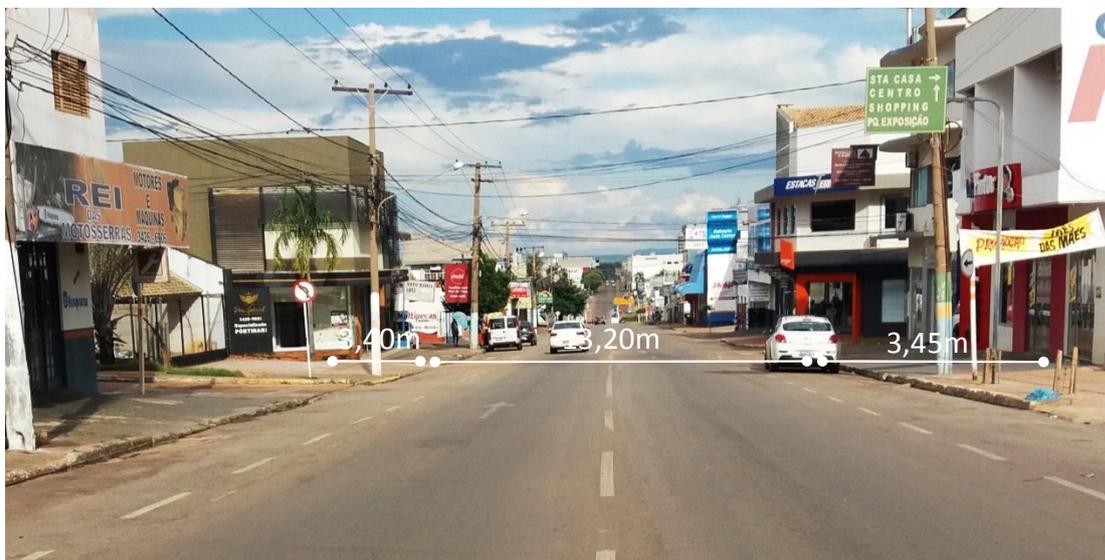
**Tipo de via:** Linear

**Uso lindeiro:** Comércio/Serviço

**Sentido de circulação:** Único

**Largura do canteiro:** Canteiro Inexistente

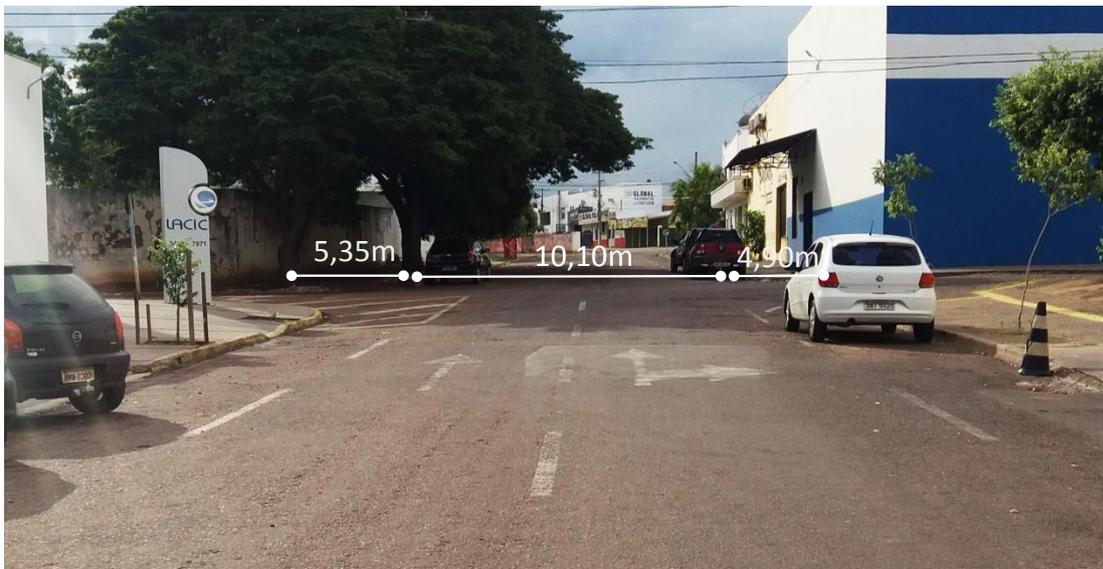
**Tipo de via:** Linear

**Uso lindeiro:** Comércio/Serviço

**Sentido de circulação:** Único

**Largura do canteiro:** Canteiro Inexistente

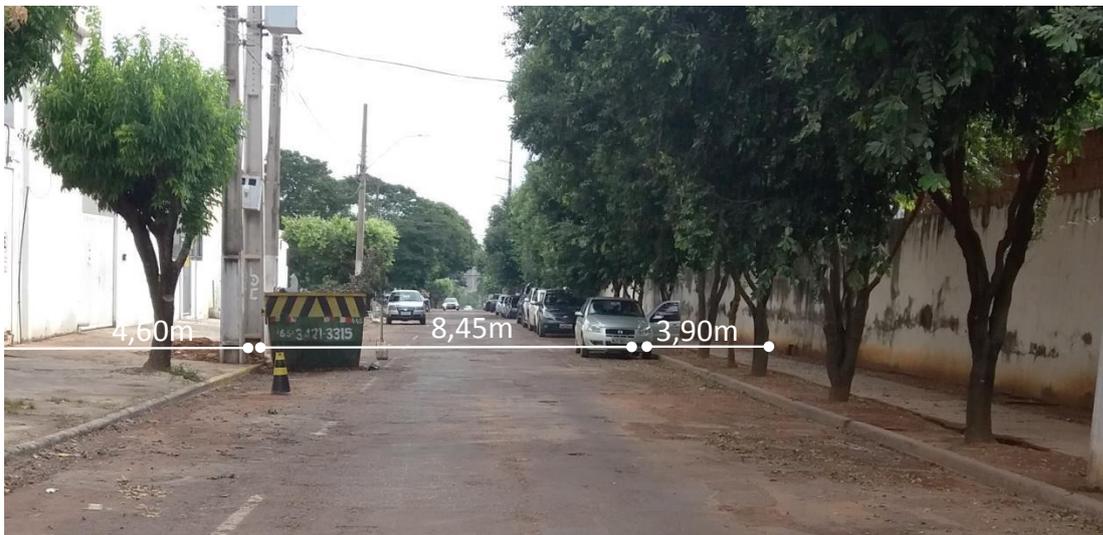
**Tipo de via:** Local

**Uso lindeiro:** Comércio/Serviço

**Sentido de circulação:** Único

**Largura do canteiro:** Canteiro Inexistente

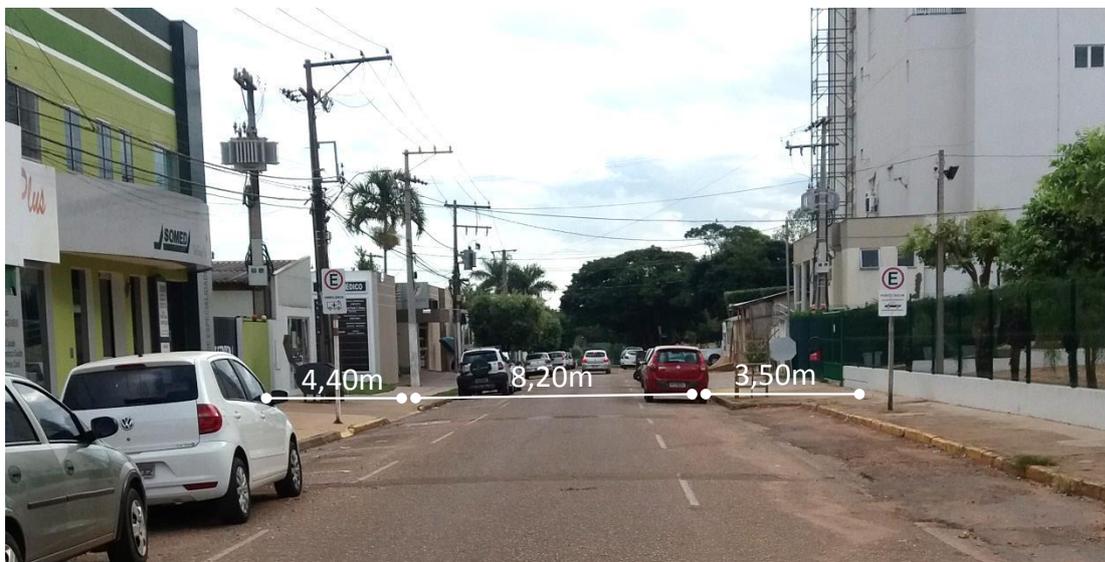
**Tipo de via:** Linear

**Uso lindeiro:** Comércio/Serviço

**Sentido de circulação:** Único

**Largura do canteiro:** Canteiro Inexistente

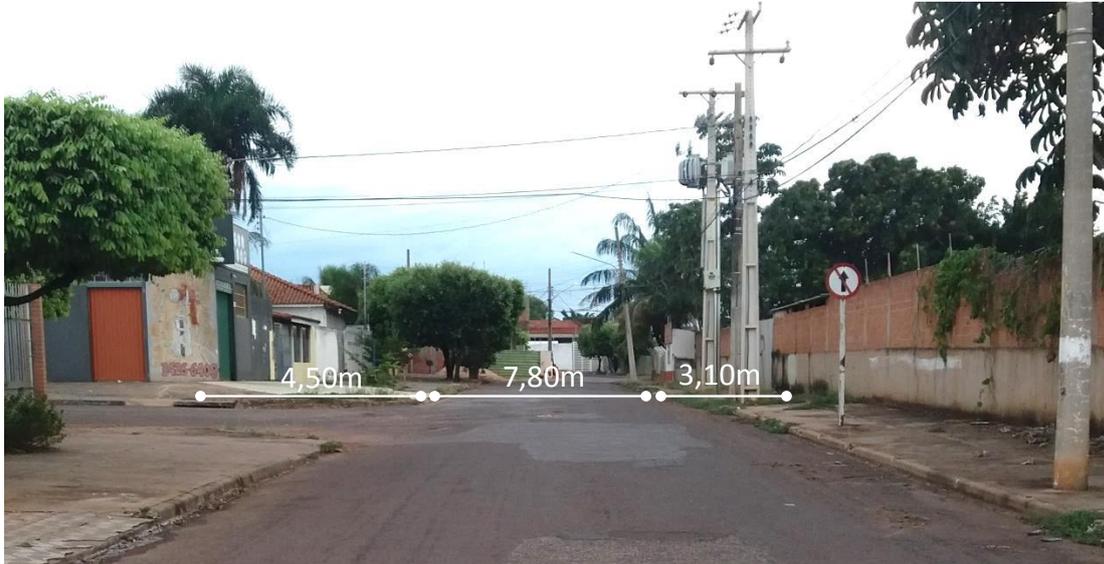
**Tipo de via:** Aterial

**Uso lindeiro:** Residencial

**Sentido de circulação:** Duplo

**Largura do canteiro:** Canteiro Inexistente

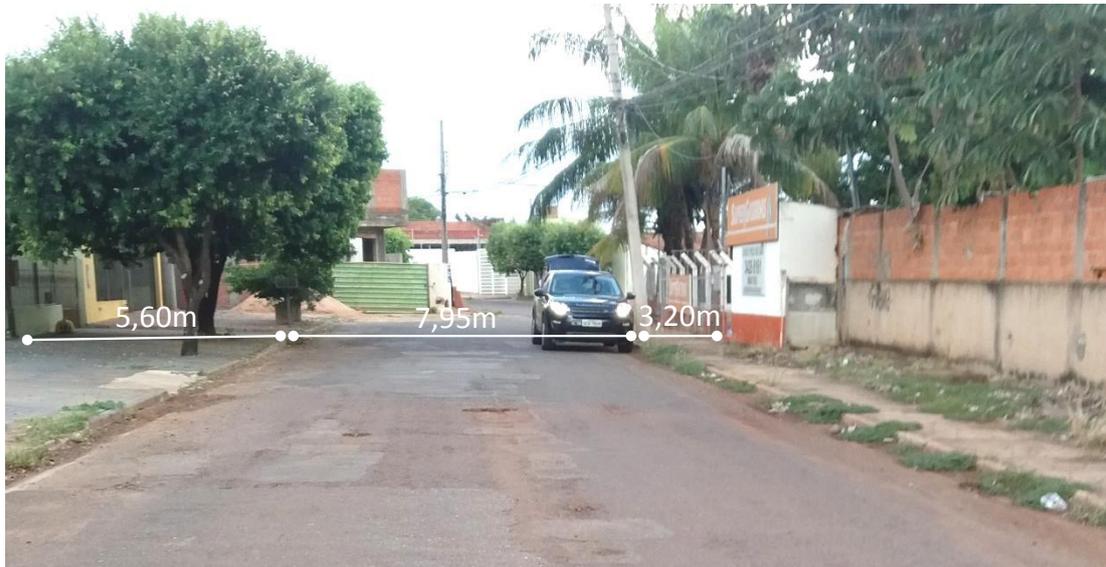
**Tipo de via:** Arterial

**Uso lindeiro:** Residencial

**Sentido de circulação:** Único

**Largura do canteiro:** Canteiro Inexistente

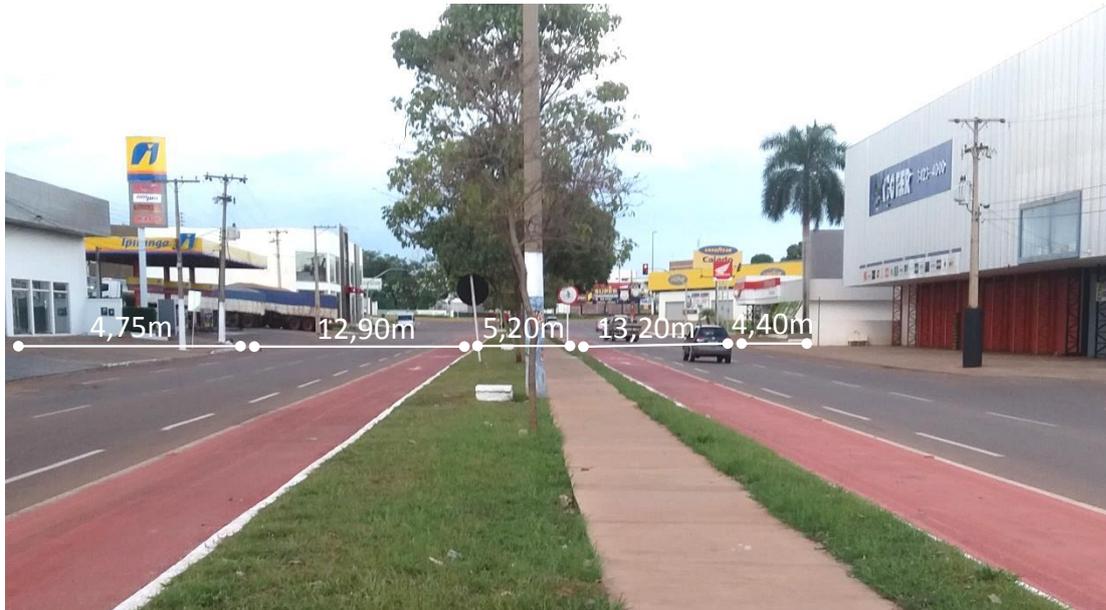
**Tipo de via:** Arterial

**Uso lindeiro:** Comércio/Serviço

**Sentido de circulação:** Duplo

**Largura do canteiro:** 5,20m

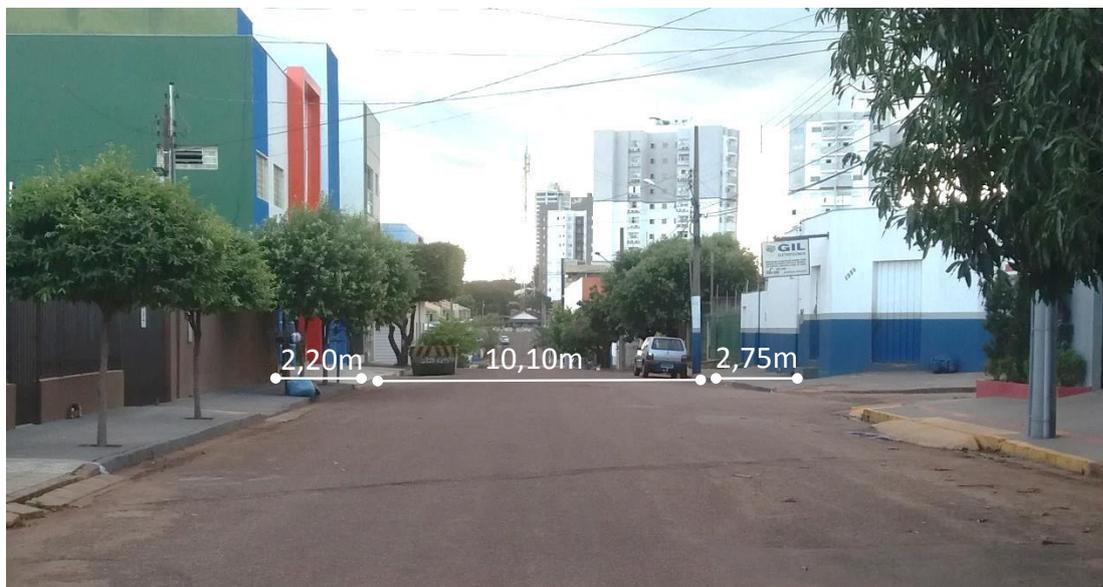
**Tipo de via:** Local

**Uso lindeiro:** Residencial

**Sentido de circulação:** Duplo

**Largura do canteiro:** Canteiro Inexistente

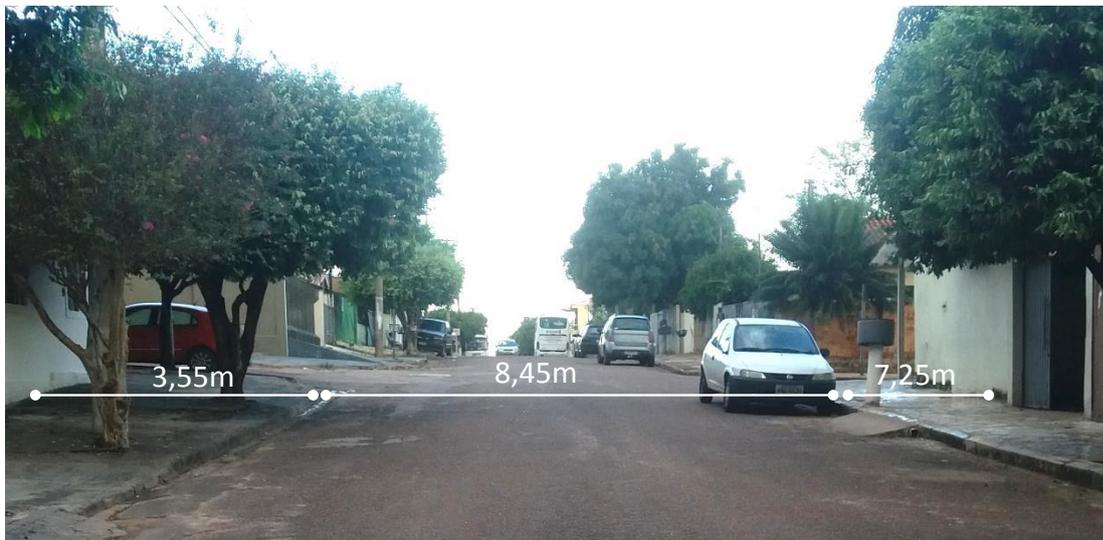
**Tipo de via:** Local

**Uso lindeiro:** Residencial

**Sentido de circulação:** Duplo

**Largura do canteiro:** Canteiro Inexistente

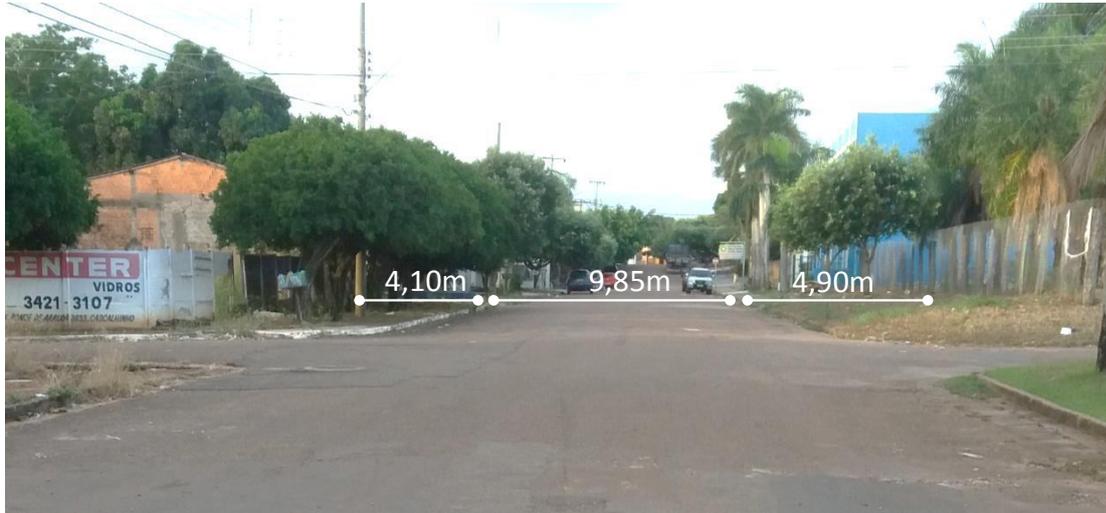
**Tipo de via:** Local

**Uso lindeiro:** Residencial

**Sentido de circulação:** Duplo

**Largura do canteiro:** Canteiro Inexistente

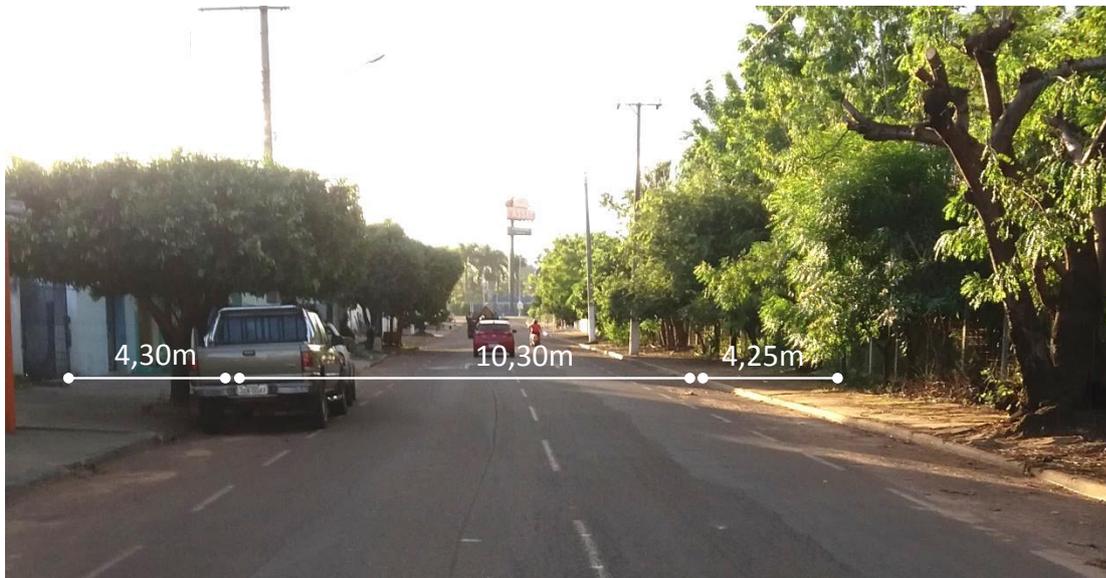
**Tipo de via:** Local

**Uso lindeiro:** Residencial

**Sentido de circulação:** Único

**Largura do canteiro:** Canteiro Inexistente

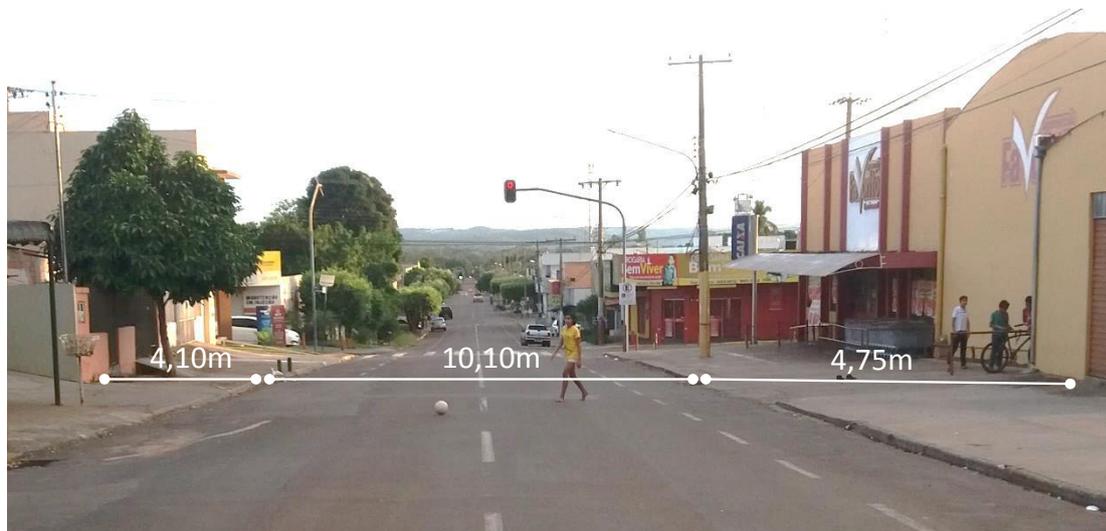
**Tipo de via:** Local

**Uso lindeiro:** Residencial

**Sentido de circulação:** Único

**Largura do canteiro:** Canteiro Inexistente

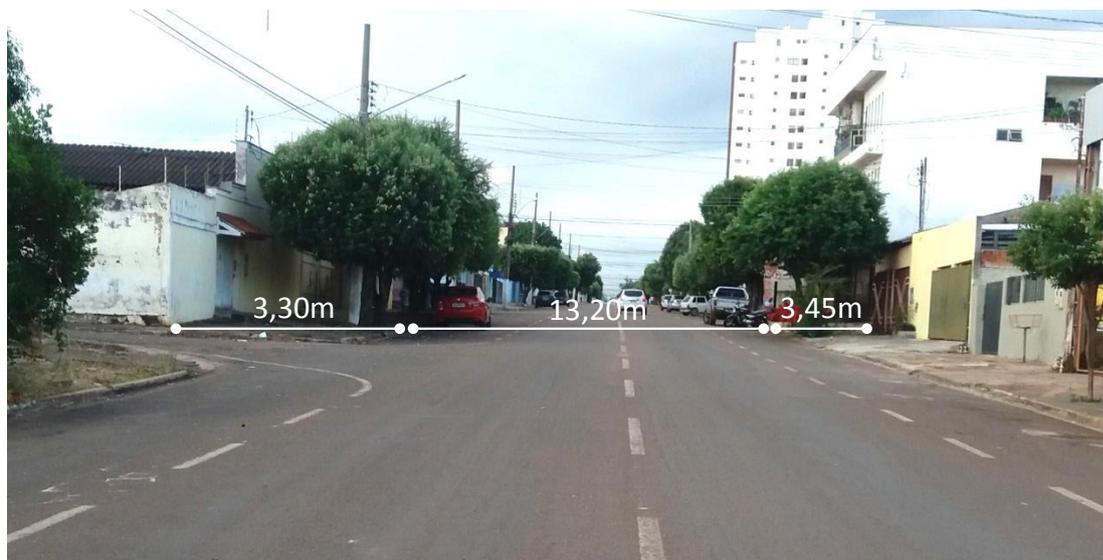
**Tipo de via:** Local

**Uso lindeiro:** Residencial / Comércio/Serviço

**Sentido de circulação:** Único

**Largura do canteiro:** Canteiro Inexistente
