# **PREFEITURA DO MUNICÍPIO DE RONDONÓPOLIS**

## **ESTUDOS DE MOBILIDADE E LOGÍSTICA URBANA E RURAL**

**ANEXO 2**

**CARACTERIZAÇÃO DO SISTEMA VIÁRIO URBANO**

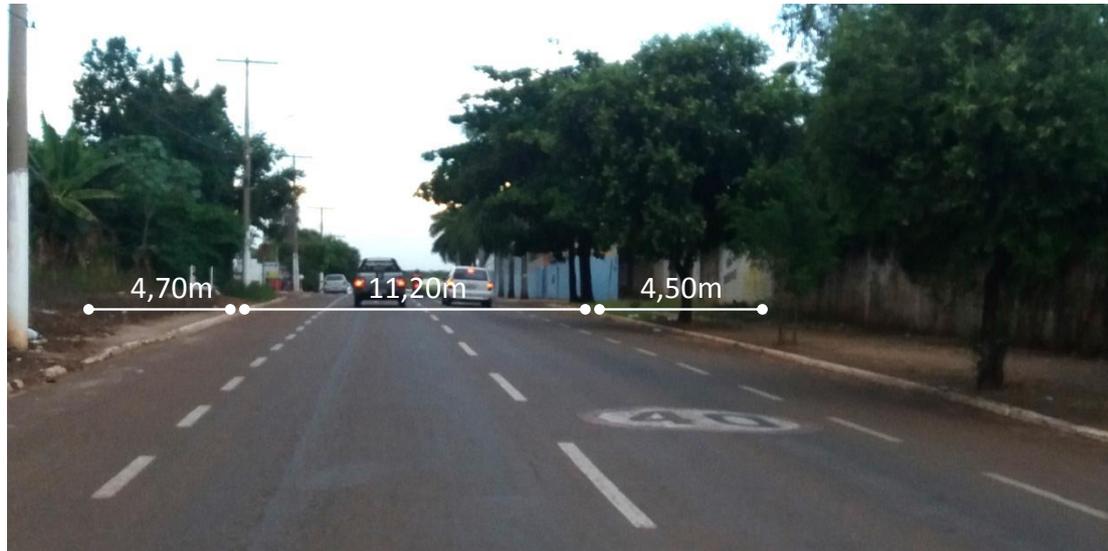
**Tipo de via:** Linear

**Uso lindeiro:** Residencial

**Sentido de circulação:** Único

**Largura do canteiro:** Canteiro Inexistente

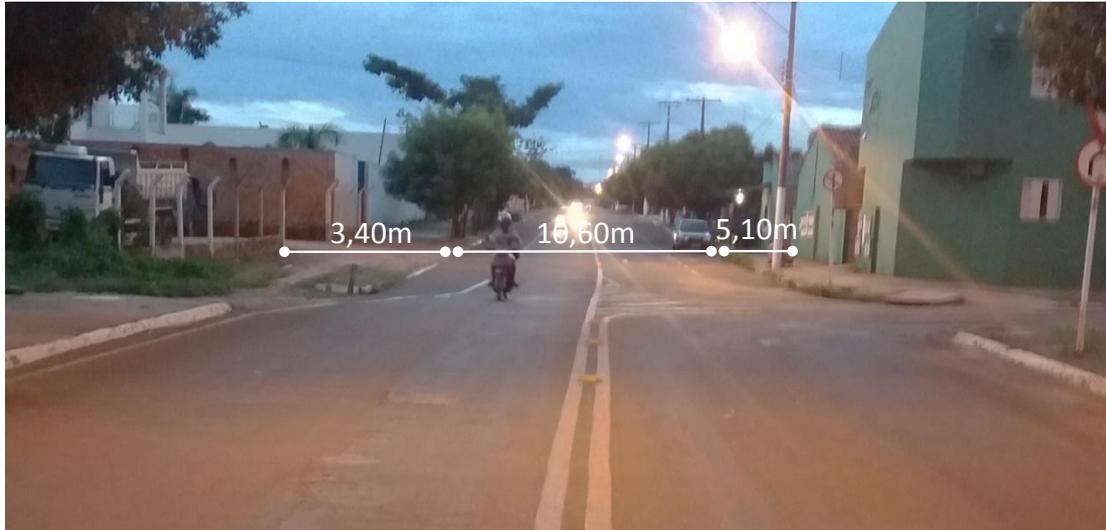
**Tipo de via:** Linear

**Uso lindeiro:** Residencial

**Sentido de circulação:** Duplo

**Largura do canteiro:** Canteiro Inexistente

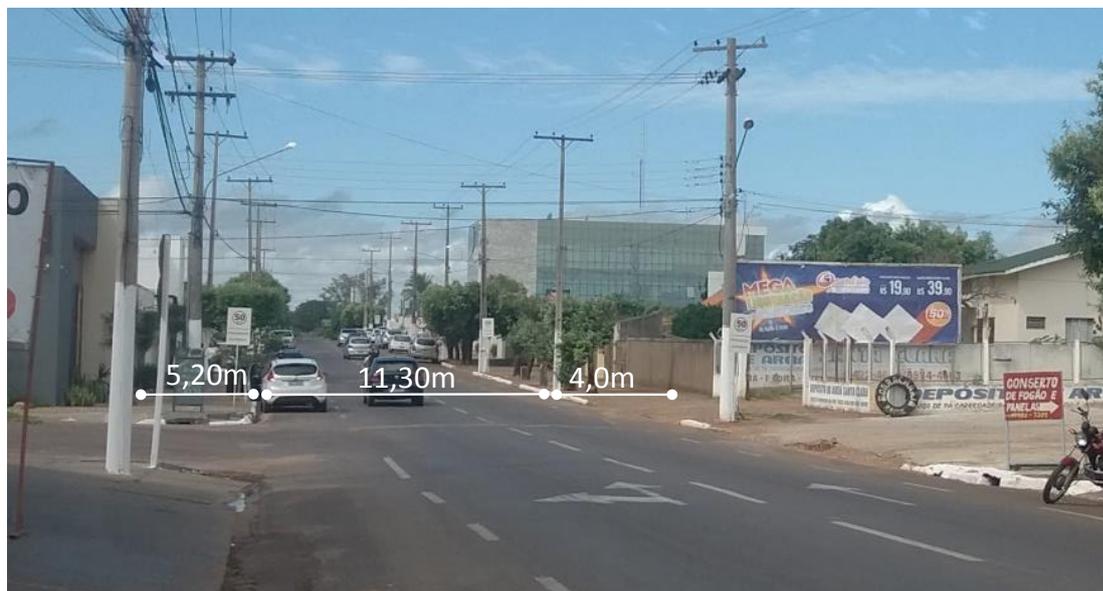
**Tipo de via:** Linear

**Uso lindeiro:** Comércio/Serviço

**Sentido de circulação:** Único

**Largura do canteiro:** Canteiro Inexistente

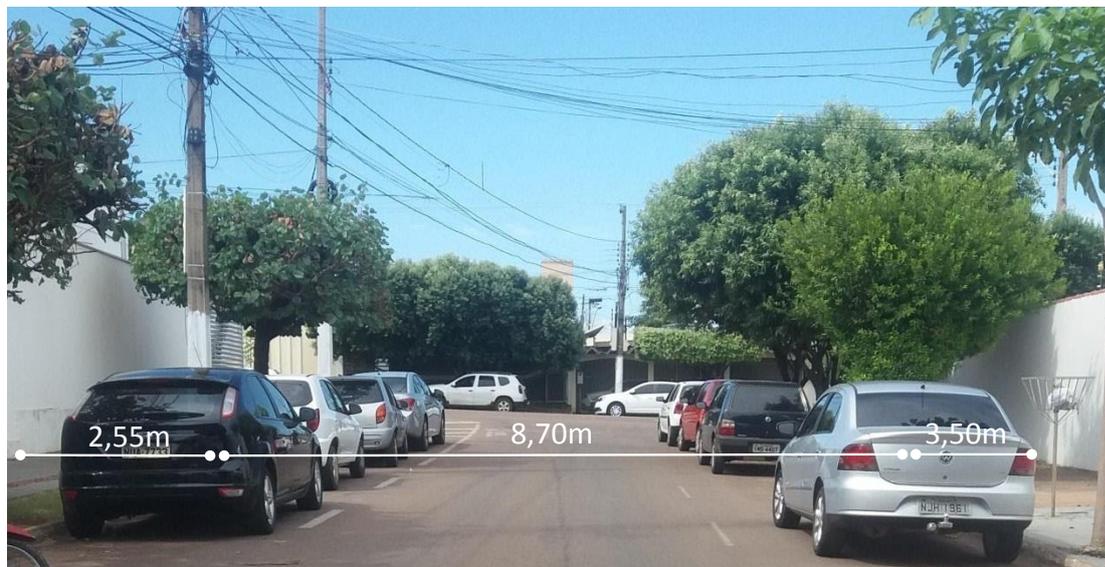
**Tipo de via:** Local

**Uso lindeiro:** Residencial / Comércio/Serviço

**Sentido de circulação:** Único

**Largura do canteiro:** Canteiro Inexistente

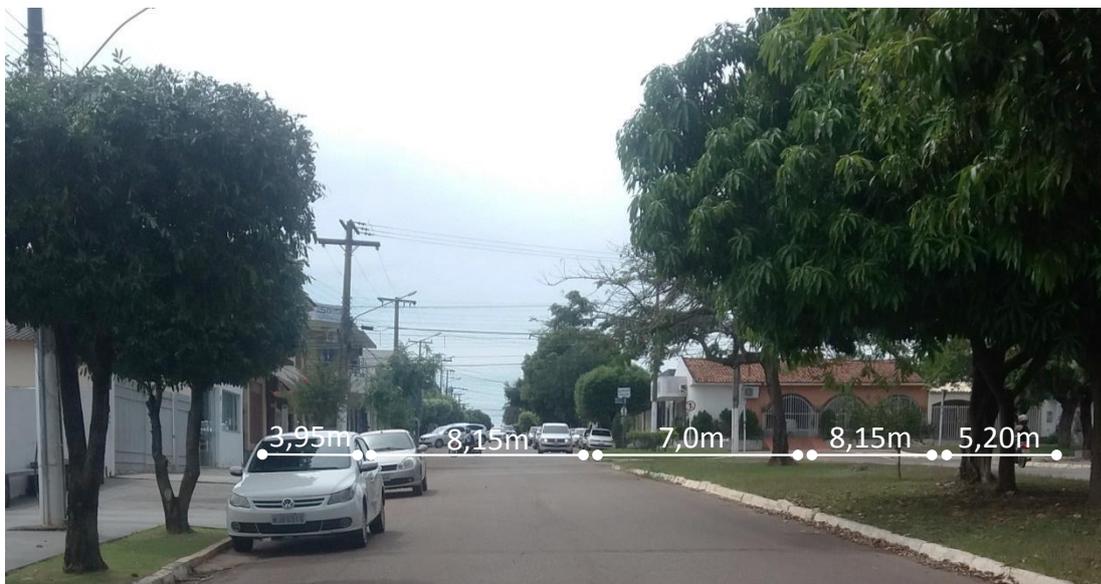
**Tipo de via:** Local

**Uso lindeiro:** Residencial / Comércio/Serviço

**Sentido de circulação:** Duplo

**Largura do canteiro:** 7,0m

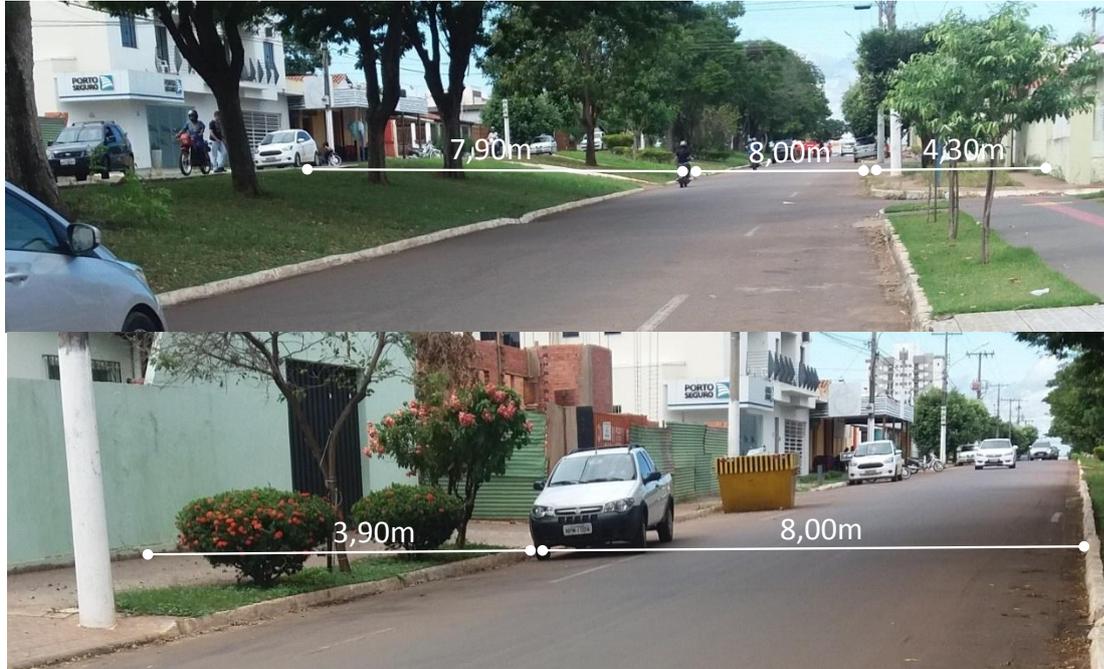
**Tipo de via:** Linear

**Uso lindeiro:** Residencial / Comércio/Serviço

**Sentido de circulação:** Duplo

**Largura do canteiro:** 7,90m

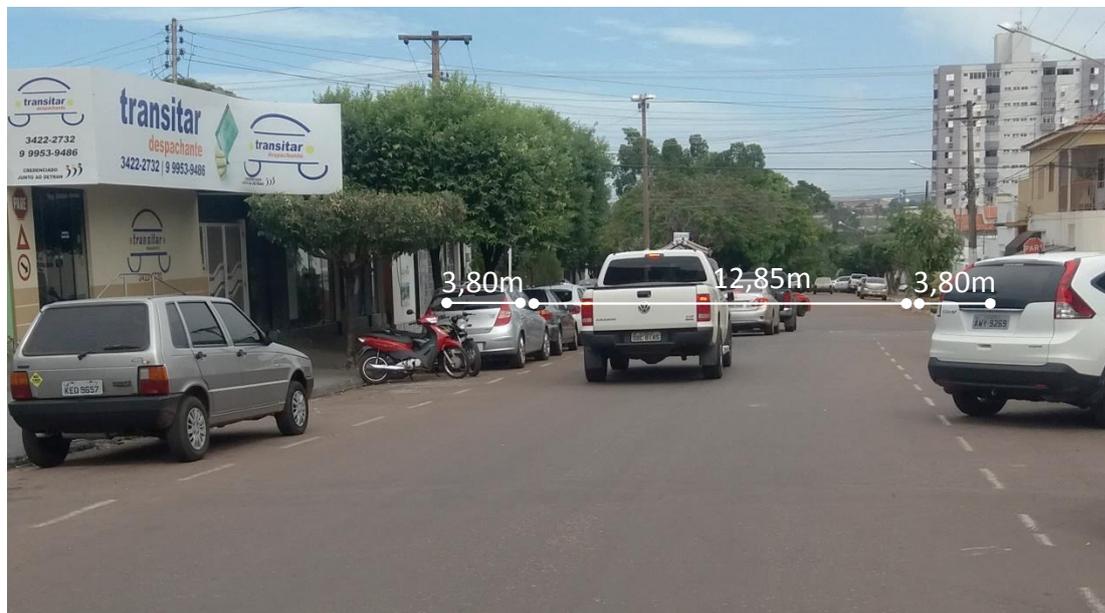
**Tipo de via:** Local

**Uso lindeiro:** Residencial / Comércio/Serviço

**Sentido de circulação:** Único

**Largura do canteiro:** Canteiro Inexistente

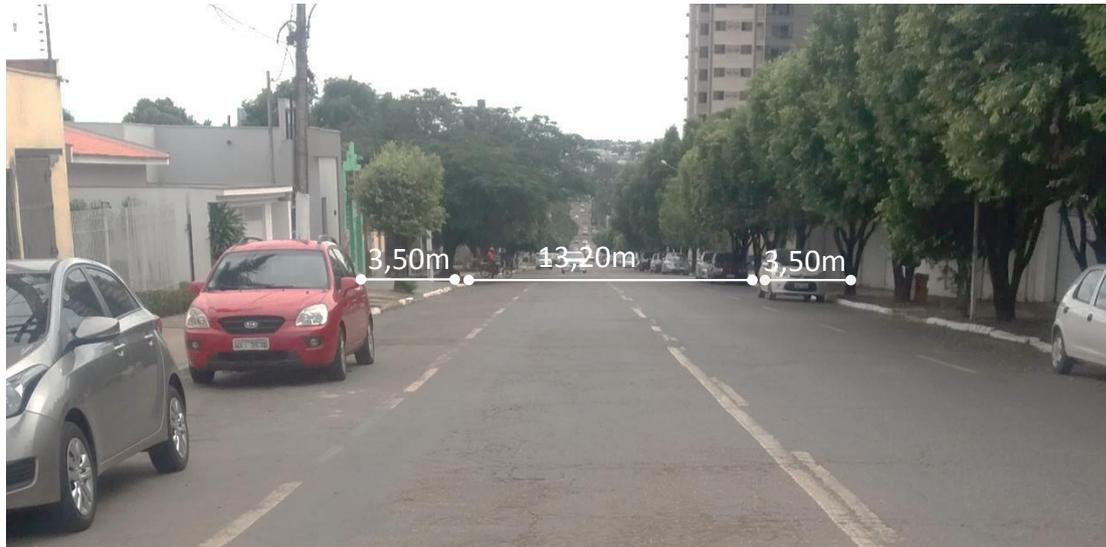
**Tipo de via:** Local

**Uso lindeiro:** Residencial / Comércio/Serviço

**Sentido de circulação:** Único

**Largura do canteiro:** Canteiro Inexistente

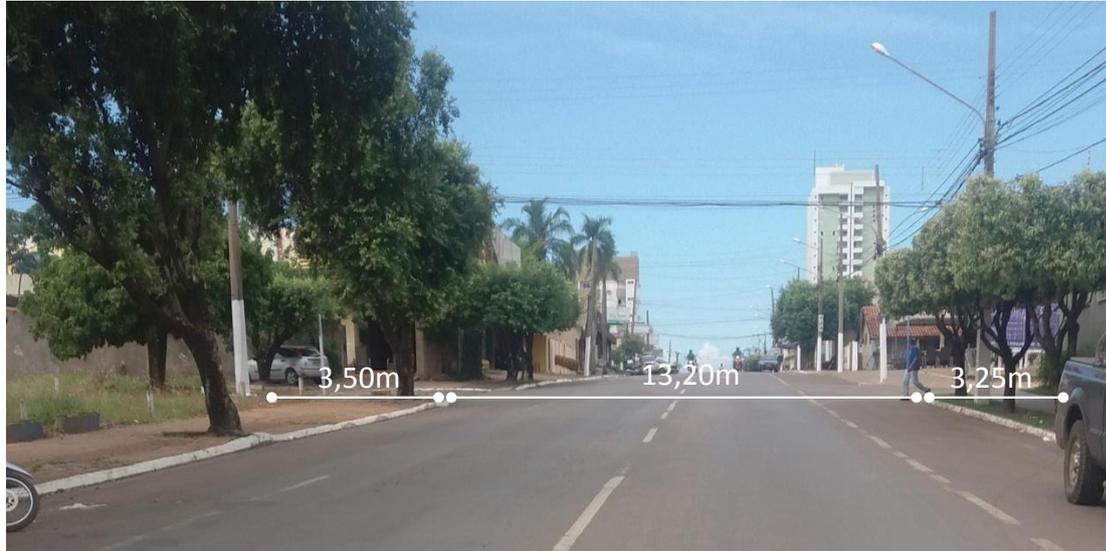
**Tipo de via:** Linear

**Uso lindeiro:** Comércio/Serviço

**Sentido de circulação:** Único

**Largura do canteiro:** Canteiro Inexistente

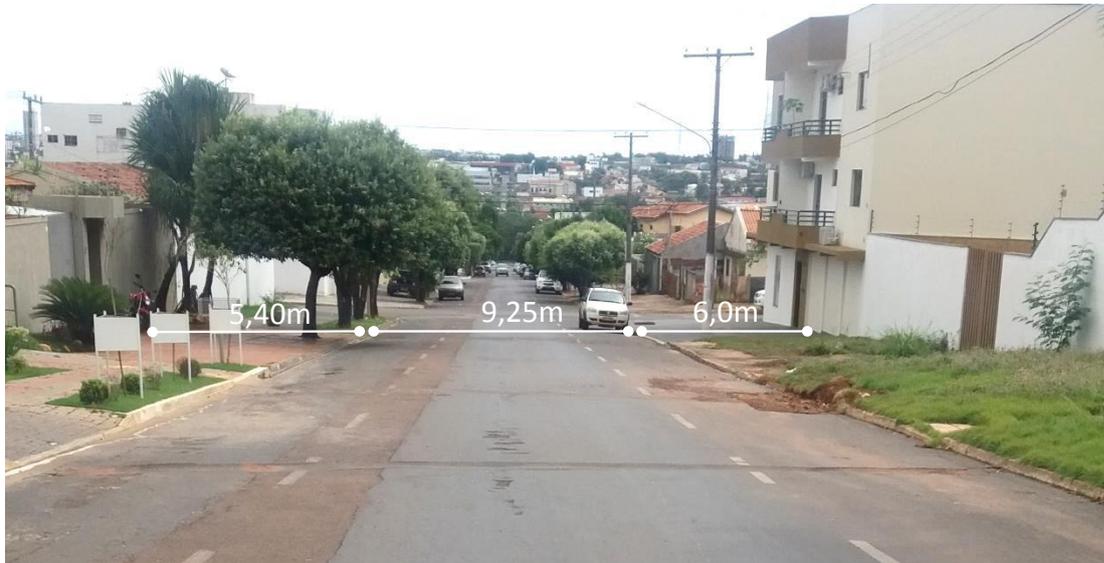
**Tipo de via:** Local

**Uso lindeiro:** Residencial

**Sentido de circulação:** Único

**Largura do canteiro:** Canteiro Inexistente

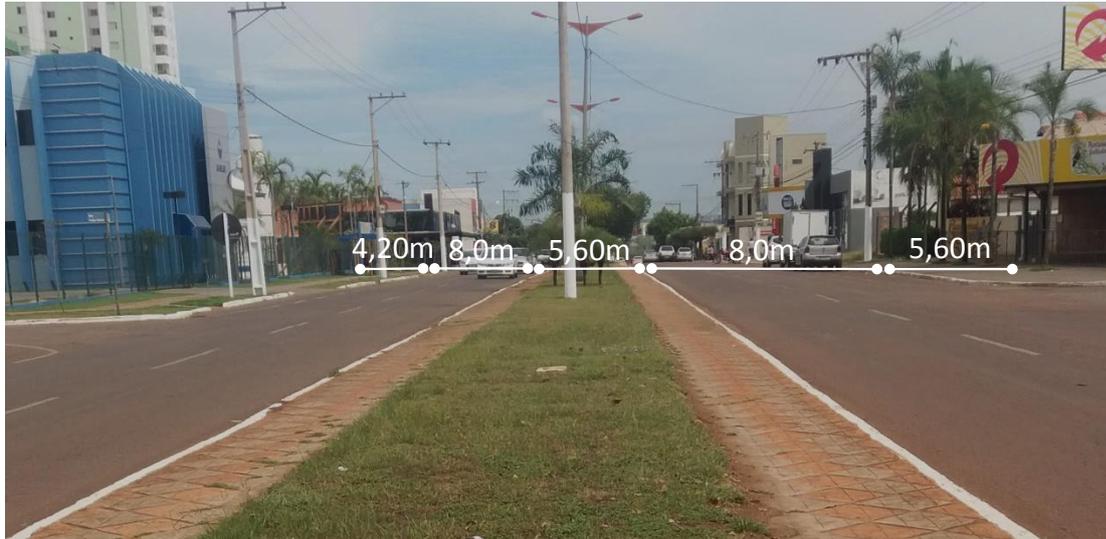
**Tipo de via:** Linear

**Uso lindeiro:** Residencial / Comércio/Serviço

**Sentido de circulação:** Duplo

**Largura do canteiro:** 5,60m

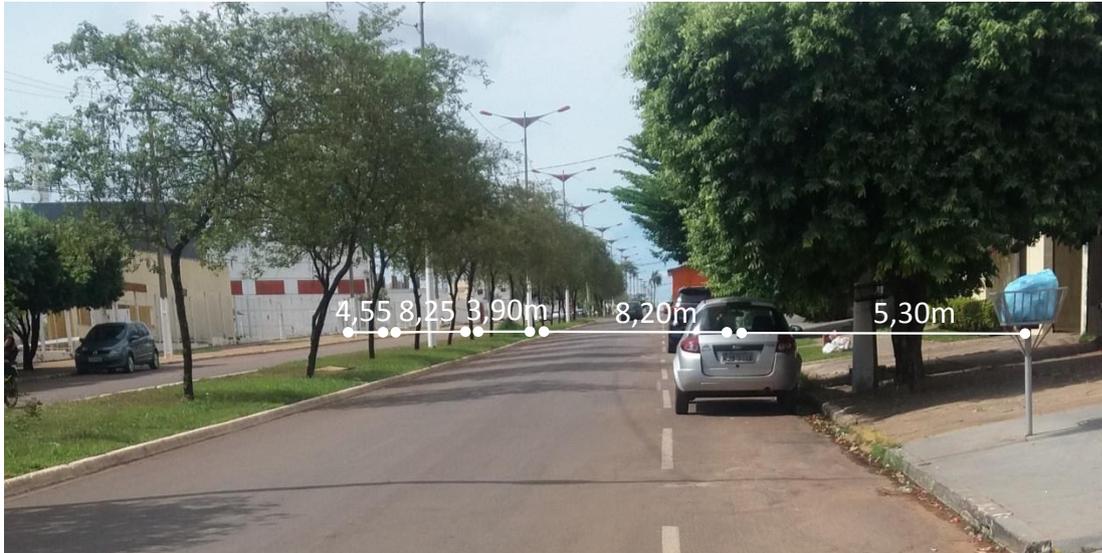
**Tipo de via:** Arterial

**Uso lindeiro:** Residencial / Comércio/Serviço

**Sentido de circulação:** Duplo

**Largura do canteiro:** 3,90m

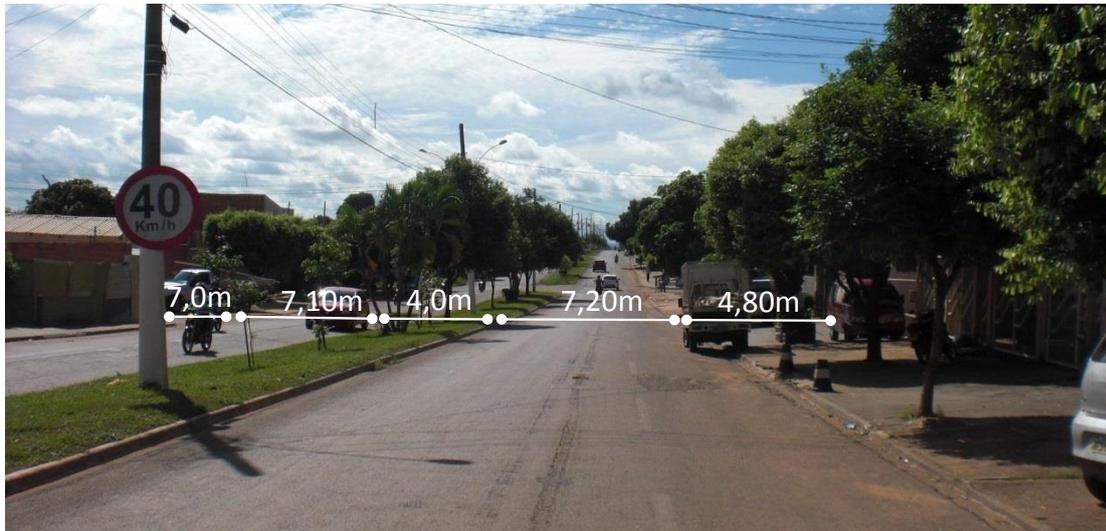
**Tipo de via:** Local

**Uso lindeiro:** Residencial / Comércio/Serviço

**Sentido de circulação:** Duplo

**Largura do canteiro:** 4,0m

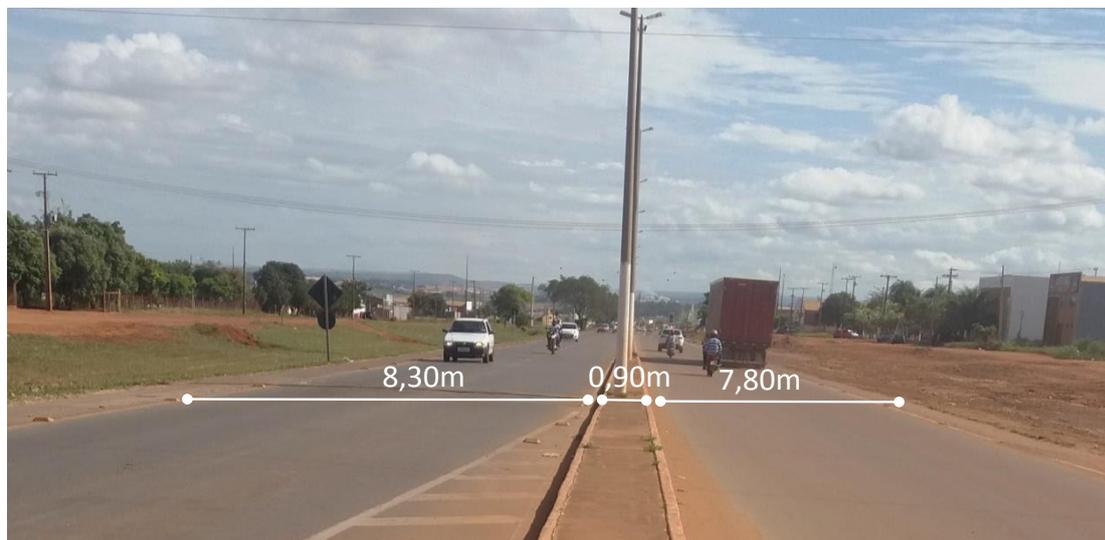
**Tipo de via:** Linear

**Uso lindeiro:** Comércio/Serviço

**Sentido de circulação:** Duplo

**Largura do canteiro:** 0,90m

**Faixas por Sentido:** 02

**Largura total da seção:** 17,0m

**Largura por faixa:** 6,8m / 6,7m

**Largura Ciclovía:** Bairro: 1,5m          Centro: 1,1m

**Tipo de Piso do Passeio:** Inexistente / Canteiro Cimento

**Conservação do Passeio:** Ruim

**Tipo de pavimento:** Asfalto

**Conservação do pavimento:** Bom

**Política de estacionamento:** Proibido 2 lados

**Acessibilidade:** Inexistente

**Tipo de ponto de ônibus:** Inexistente

**Interferências:** Poste.

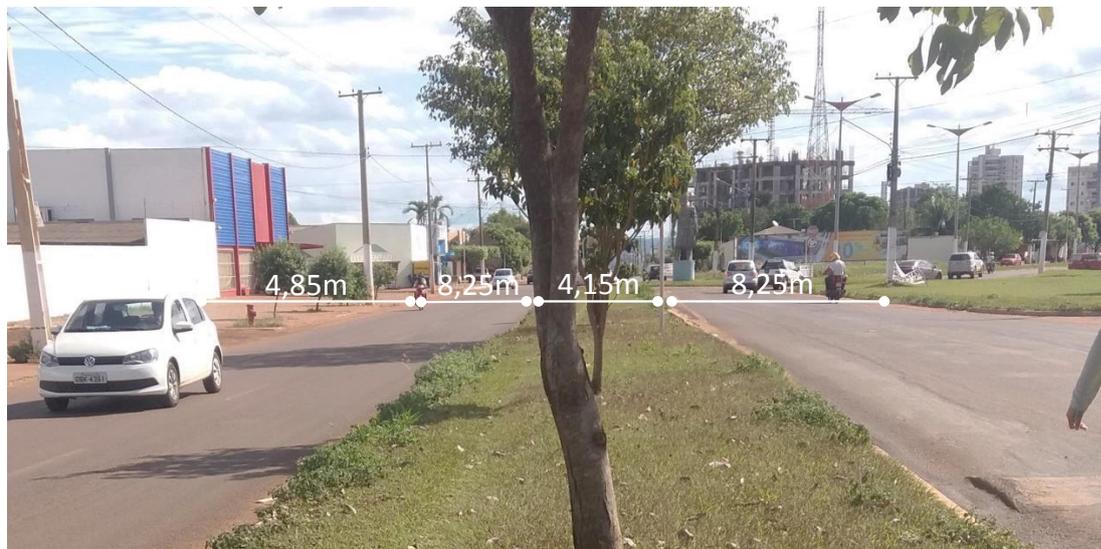
**Endereço:** Avenida Governador Júlio Jr. De Campos

**Tipo de via:** Arterial

**Uso lindeiro:** Comércio/Serviço

**Sentido de circulação:** Duplo

**Largura do canteiro:** 4,15m

**Faixas por Sentido:** 02

**Largura total da seção:** 20,65m

**Largura por faixa:** 4,12m

**Largura do Passeio:** Eletrobrás: - Par: 4,85m

**Tipo de Piso do Passeio:** Grama / Cimento

**Conservação do Passeio:** Ruim

**Tipo de pavimento:** Asfalto

**Conservação do pavimento:** Regular

**Política de estacionamento:**) Proibido dos 2 lados.

**Acessibilidade:** Inexistente

**Tipo de ponto de ônibus:** Inexistente

**Interferências:** Árvore, Poste.

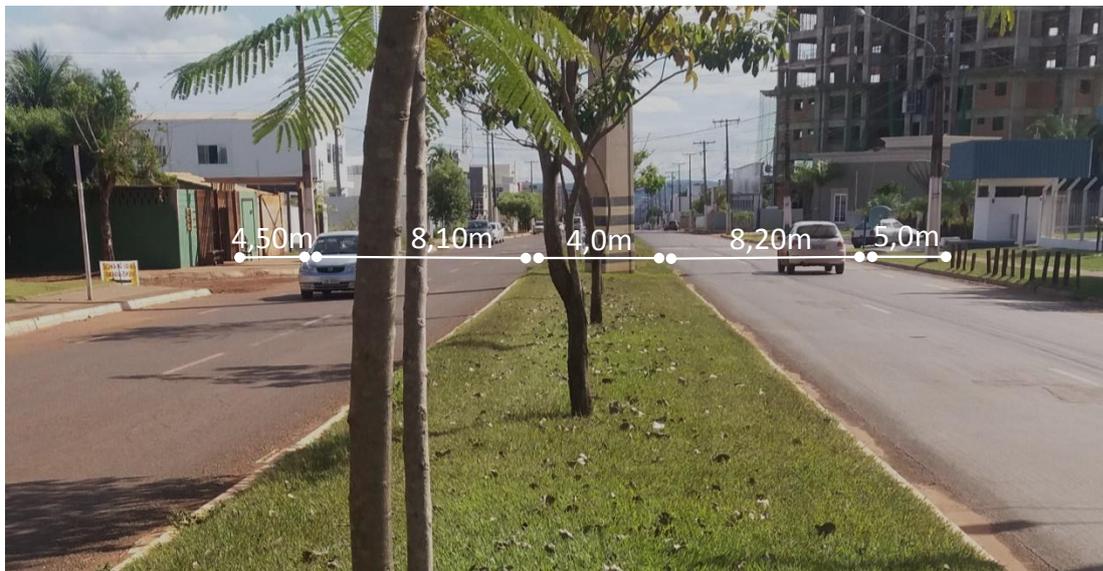
**Endereço:** Avenida Governador Júlio J. De Campos

**Tipo de via:** Arterial

**Uso lindeiro:** Residencial / Comércio/Serviço

**Sentido de circulação:** Duplo

**Largura do canteiro:** 4,0m

**Faixas por Sentido:** 02

**Largura total da seção:** 20,30m

**Largura por faixa:** 3,05m / 3,10m

**Largura do Passeio:** Ímpar: 5,0m      Par: 4,5m

**Tipo de Piso do Passeio:** Cimento / Grama

**Conservação do Passeio:** Regular

**Tipo de pavimento:** Asfalto

**Conservação do pavimento:** Regular

**Política de estacionamento:** Permitido dos 2 lados.lados

**Acessibilidade:** Inexistente

**Tipo de ponto de ônibus:** Inexistente

**Interferências:** Árvore, Poste.

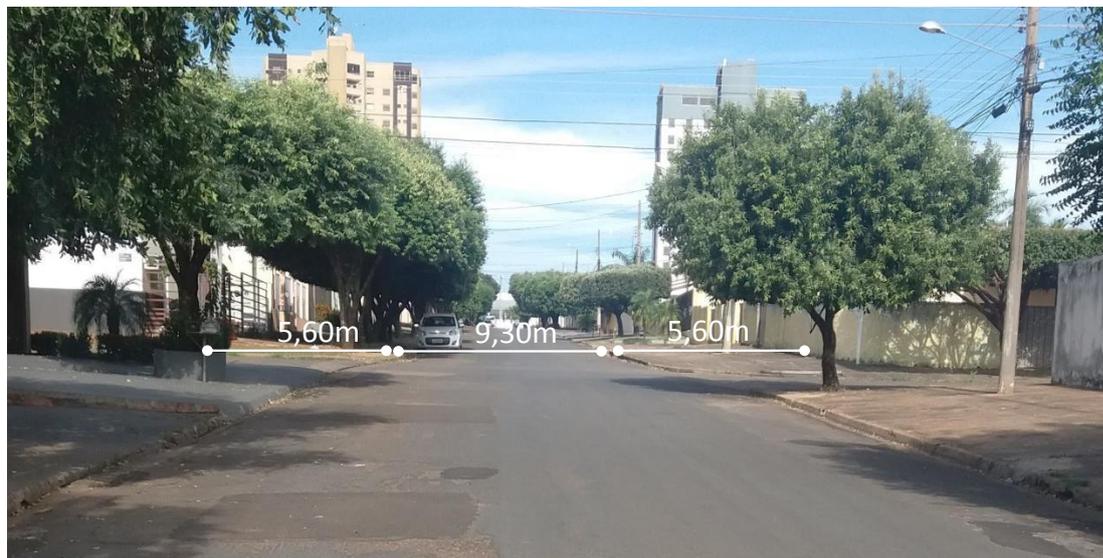
**Endereço:** Avenida Rafael Arcanjo Ribeiro

**Tipo de via:** Local

**Uso lindeiro:** Residencial

**Sentido de circulação:** Duplo

**Largura do canteiro:** Canteiro Inexistente

**Faixas por Sentido:** 01

**Largura total da seção:** 9,30m

**Largura por faixa:** 4,65m

**Largura do Passeio:** Ímpar: 5,60m      Par: 5,60m

**Tipo de Piso do Passeio:** Cimento

**Conservação do Passeio:** Regular

**Tipo de pavimento:** Asfalto

**Conservação do pavimento:** Regular

**Política de estacionamento:** Permitido dos 2 lados.

**Acessibilidade:** Inexistente

**Tipo de ponto de ônibus:** Inexistente

**Interferências:** Árvore, Poste.

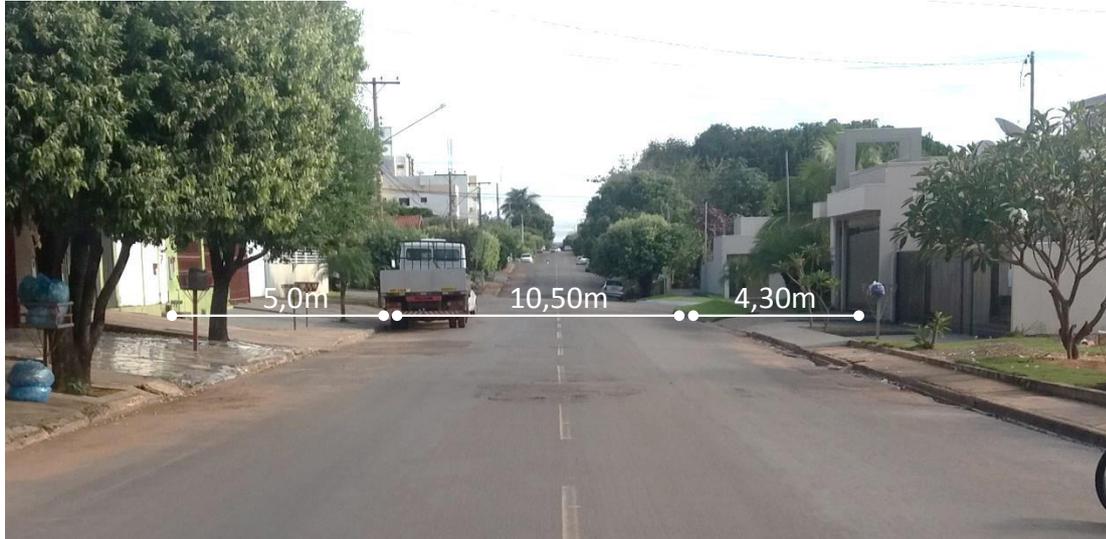
**Endereço:** Rua Ariadne Feltrim Campos

**Tipo de via:** Linear

**Uso lindeiro:** Residencial

**Sentido de circulação:** Duplo

**Largura do canteiro:** Canteiro Inexistente

**Faixas por Sentido:** 01

**Largura total da seção:** 10,50m

**Largura por faixa:** 5,25m

**Largura do Passeio:** Ímpar: 4,30m      Par: 5,0m

**Tipo de Piso do Passeio:** Cimento

**Conservação do Passeio:** Regular

**Tipo de pavimento:** Asfalto

**Conservação do pavimento:** Bom

**Política de estacionamento:** Permitido dos 2 lados.

**Acessibilidade:** Inexistente

**Tipo de ponto de ônibus:** Inexistente

**Interferências:** Árvore, Poste.

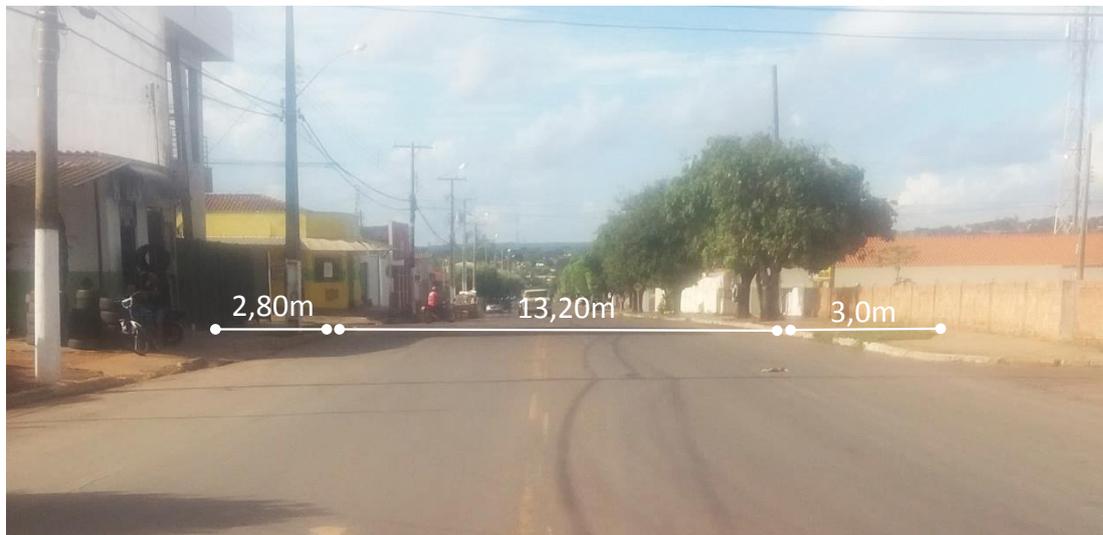
**Endereço:** Avenida Marechal Rondon

**Tipo de via:** Linear

**Uso lindeiro:** Residencial / Comércio/Serviço

**Sentido de circulação:** Único

**Largura do canteiro:** Canteiro Inexistente

**Faixas por Sentido:** 02

**Largura total da seção:** 13,20m

**Largura por faixa:** 3,45m

**Largura do Passeio:** Ímpar: 2,80m      Par: 3,0m

**Tipo de Piso do Passeio:** Intertravado / Cimento

**Conservação do Passeio:** Bom

**Tipo de pavimento:** Asfalto

**Conservação do pavimento:** Regular

**Política de estacionamento:** Permitido dos 2 lados.

**Acessibilidade:** Inexistente

**Tipo de ponto de ônibus:** Inexistente

**Interferências:** Árvore, Poste.

**Observação:** Sem veículos estacionados no lado par (porém é permitido).

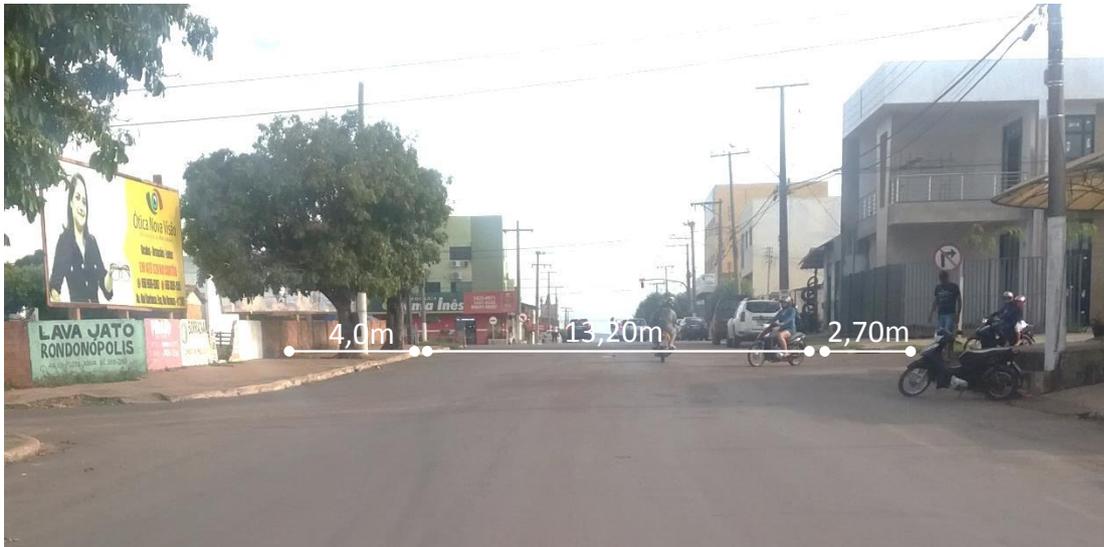
**Endereço:** Avenida Marechal Rondon

**Tipo de via:** Linear

**Uso lindeiro:** Residencial / Comércio/Serviço

**Sentido de circulação:** Duplo

**Largura do canteiro:** Canteiro Inexistente

**Faixas por Sentido:** 01

**Largura total da seção:** 13,20m

**Largura por faixa:** 3,77m

**Largura do Passeio:** Ímpar: 2,70m      Par: 4,0m

**Tipo de Piso do Passeio:** Cimento

**Conservação do Passeio:** Regular

**Tipo de pavimento:** Asfalto

**Conservação do pavimento:** Regular

**Política de estacionamento:** Permitido dos 2 lados.

**Acessibilidade:** Inexistente.

**Tipo de ponto de ônibus:** Inexistente

**Interferências:** Árvore, Poste.

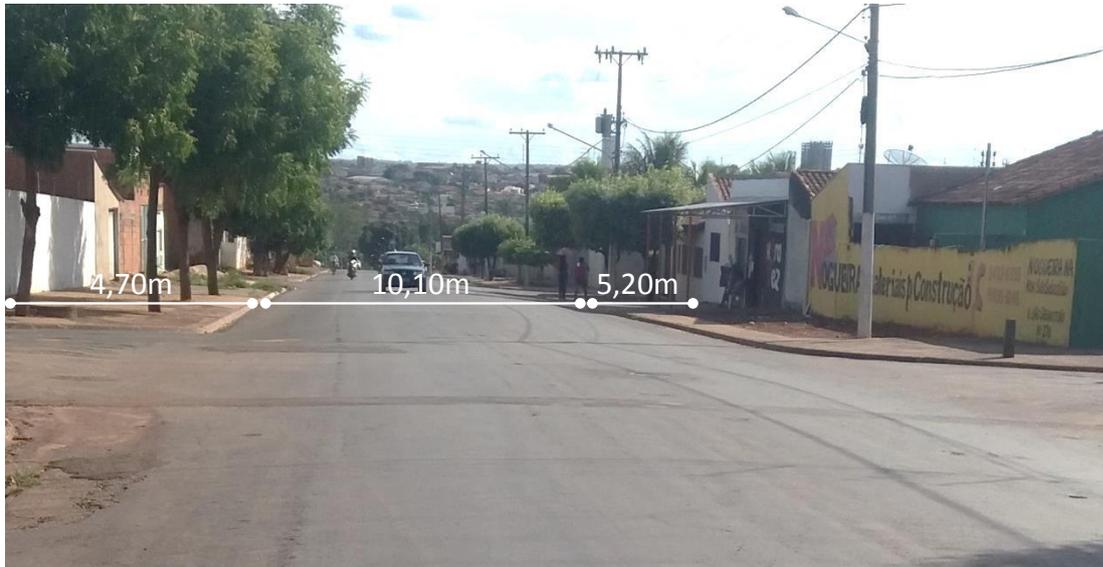
**Endereço:** Rua A

**Tipo de via:** Local

**Uso lindeiro:** Residencial / Comércio/Serviço

**Sentido de circulação:** Duplo

**Largura do canteiro:** Canteiro Inexistente

**Faixas por Sentido:** 01

**Largura total da seção:** 10,10m

**Largura por faixa:** 3,0m

**Largura do Passeio:** Ímpar: 4,70m      Par: 5,20m

**Tipo de Piso do Passeio:** Cimento

**Conservação do Passeio:** Regular

**Tipo de pavimento:** Asfalto

**Conservação do pavimento:** Regular

**Política de estacionamento:** Permitido dos 2 lados.

**Acessibilidade:** Inexistente

**Tipo de ponto de ônibus:** Inexistente

**Interferências:** Árvore, Poste.

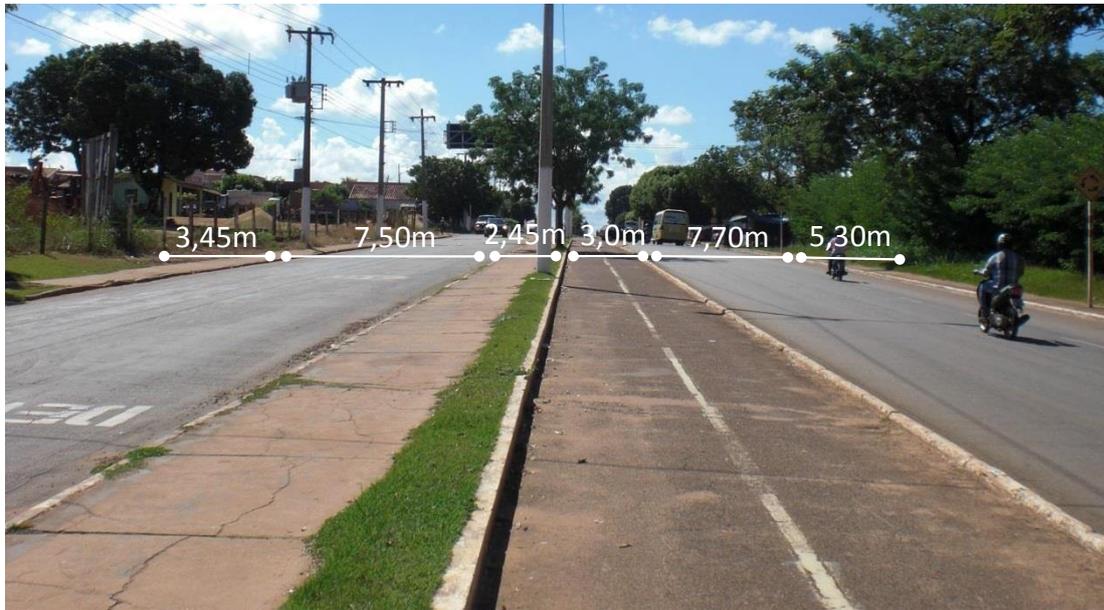
**Endereço:** Avenida Bandeirantes

**Tipo de via:** Arterial

**Uso lindeiro:** Residencial / Comércio/Serviço

**Sentido de circulação:** Duplo

**Largura do canteiro:** 2,45m

**Faixas por Sentido:** 01

**Largura total da seção:** 17,65m

**Largura por faixa:** 3,8m

**Largura do Passeio:** Funerária: 3,45m    Outro Lado: 5,30m

**Tipo de Piso do Passeio:** Cimento / Grama

**Conservação do Passeio:** Regular

**Tipo de pavimento:** Asfalto

**Conservação do pavimento:** Bom

**Política de estacionamento:** Permitido 2 lados

**Acessibilidade:** Inexistente

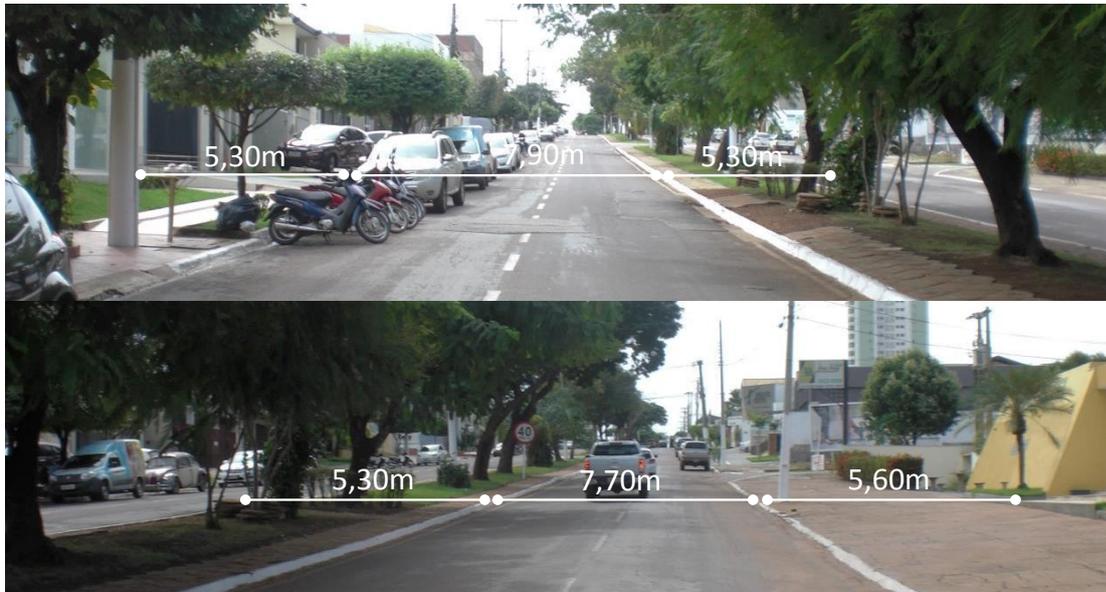
**Sentido de circulação:** Duplo

**Largura do canteiro:** 5,30m

**Faixas por Sentido:** 02

**Largura total da seção:** 7,90m e 7,70m

**Largura por faixa:** 3,95m / 3,85m

**Largura do Passeio:** Ímpar: 5,60m      Par: 5,30m

**Tipo de Piso do Passeio:** Par - Cimento / Ímpar – Cimento e grama

**Conservação do Passeio:** Regular

**Tipo de pavimento:** Asfalto

**Conservação do pavimento:** Bom

**Política de estacionamento:** Permitido lado direito

**Acessibilidade:** Inexistente

**Interferências:** Árvore, Poste.

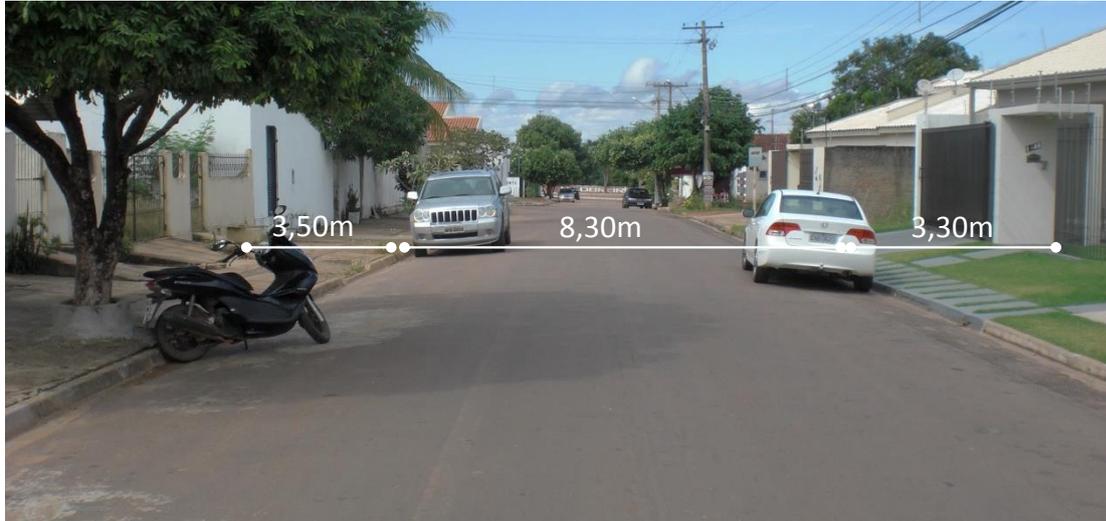
**Endereço:** Rua 13 de Maio

**Sentido de circulação:** Duplo

**Largura do canteiro:** Canteiro Inexistente

**Faixas por Sentido:** 01

**Largura total da seção:** 8,30m

**Largura por faixa:** 4,15m

**Largura do Passeio:** Ímpar: 3,50m      Par: 3,30m

**Tipo de Piso do Passeio:** Par – Grama e cimento / Ímpar - Cimento

**Conservação do Passeio:** Bom

**Tipo de pavimento:** Asfalto

**Conservação do pavimento:** Bom

**Política de estacionamento:** Permitido dos 2 lados.

**Acessibilidade:** Inexistente

**Tipo de ponto de ônibus:** Totem

**Conservação do Abrigo:** Regular

**Interferências:** Árvore, Poste.

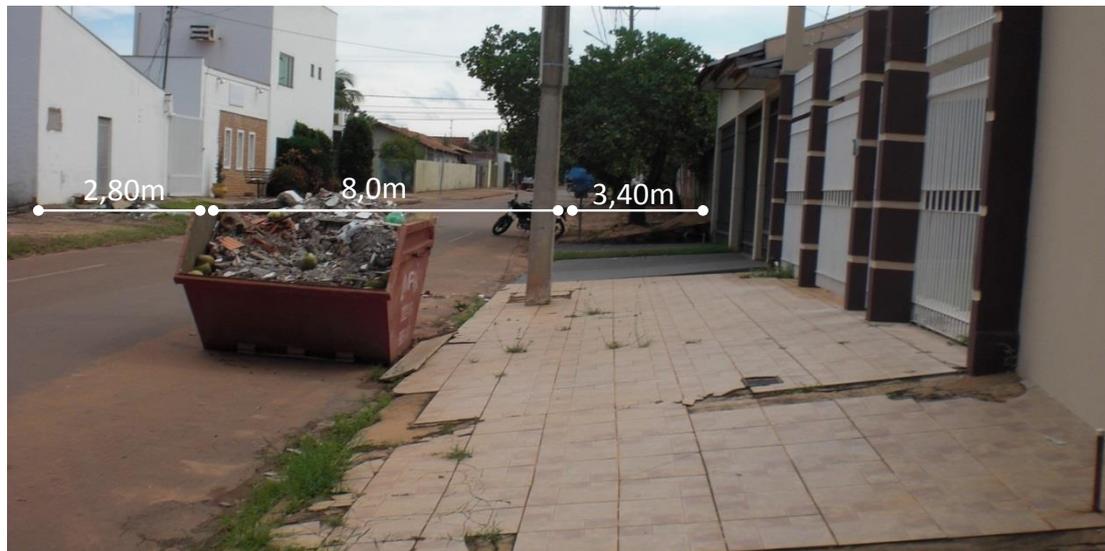
**Endereço:** Rua Otávio Pitaluga

**Sentido de circulação:** Único

**Largura do canteiro:** Canteiro Inexistente

**Faixas por Sentido:** 01

**Largura total da seção:** 8,0m

**Largura por faixa:** 3,70m

**Largura do Passeio:** Ímpar: 2,80m      Par: 3,40m

**Tipo de Piso do Passeio:** Par – grama e cimento / Ímpar - cimento

**Conservação do Passeio:** Regular

**Tipo de pavimento:** Asfalto

**Conservação do pavimento:** Bom

**Política de estacionamento:** Permitido dos 2 lados.

**Acessibilidade:** Inexistente

**Interferências:** Árvore, Poste.

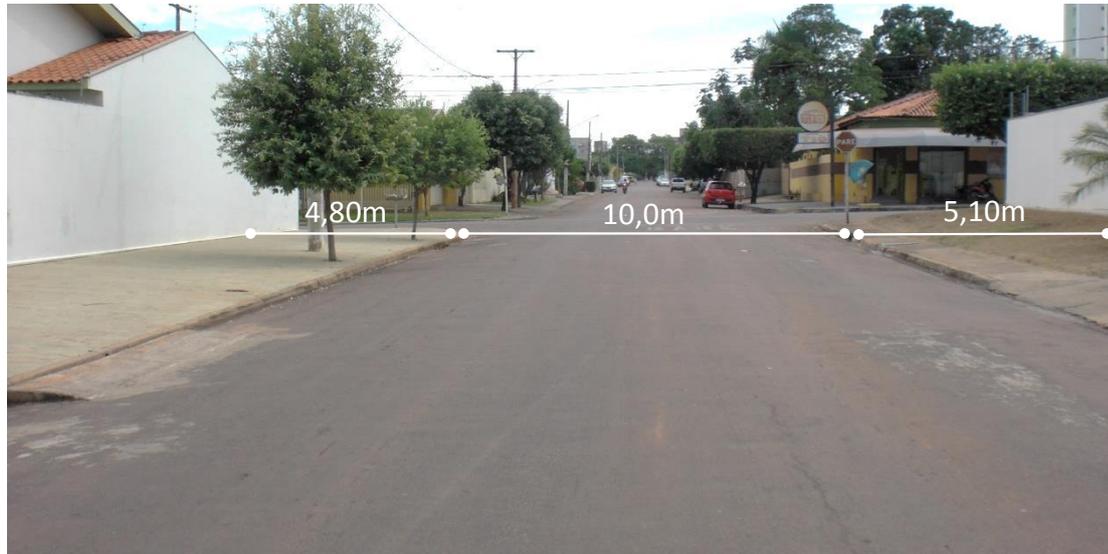
**Endereço:** Rua Barão do Rio Branco

**Sentido de circulação:** Duplo

**Largura do canteiro:** Canteiro Inexistente

**Faixas por Sentido:** 01

**Largura total da seção:** 10,0m

**Largura por faixa:** 5,0m

**Largura do Passeio:** Ímpar: 4,80m      Par: 5,10m

**Tipo de Piso do Passeio:** Cimento e grama

**Conservação do Passeio:** Bom/Regular

**Tipo de pavimento:** Asfalto

**Conservação do pavimento:** Bom

**Política de estacionamento:** Permitido dos 2 lados.

**Acessibilidade:** Inexistente

**Interferências:** Árvore, Poste.

**Observação:** Estacionamento permitido dos 2 lados da via, porém sem sinalização.

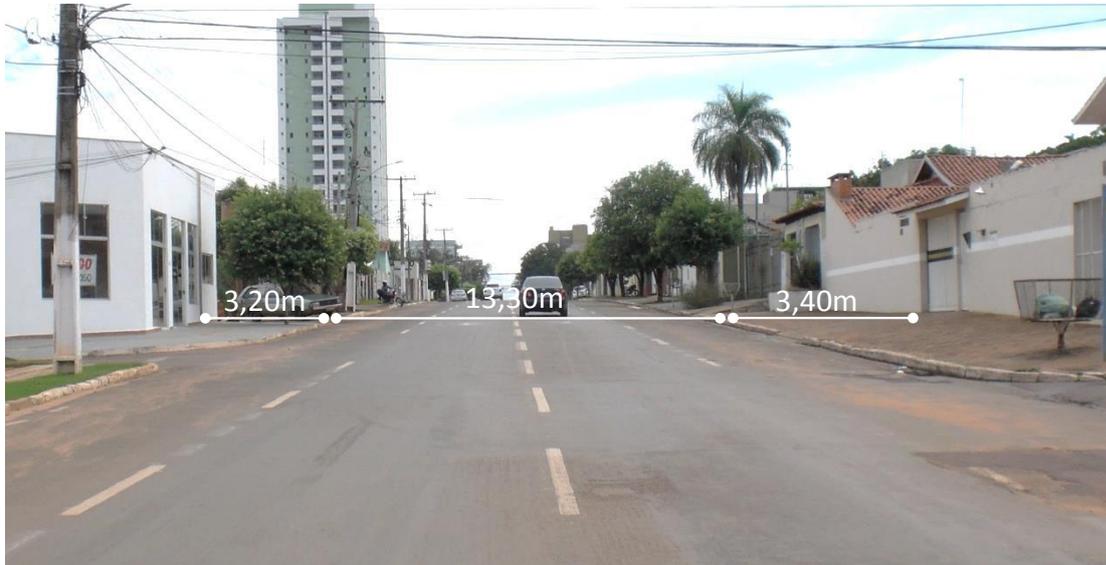
**Endereço:** Rua Dom Pedro II

**Sentido de circulação:** Único

**Largura do canteiro:** Canteiro Inexistente

**Faixas por Sentido:** 02

**Largura total da seção:** 13,30m

**Largura por faixa:** 3,25m

**Largura do Passeio:** Ímpar: 3,40m      Par: 3,20m

**Tipo de Piso do Passeio:** Ímpar – Cimento / Par – Cimento e grama

**Conservação do Passeio:** Regular

**Tipo de pavimento:** Asfalto

**Conservação do pavimento:** Bom

**Política de estacionamento:** Permitido 2 lados

**Acessibilidade:** Inexistente

**Interferências:** Árvore, Poste.

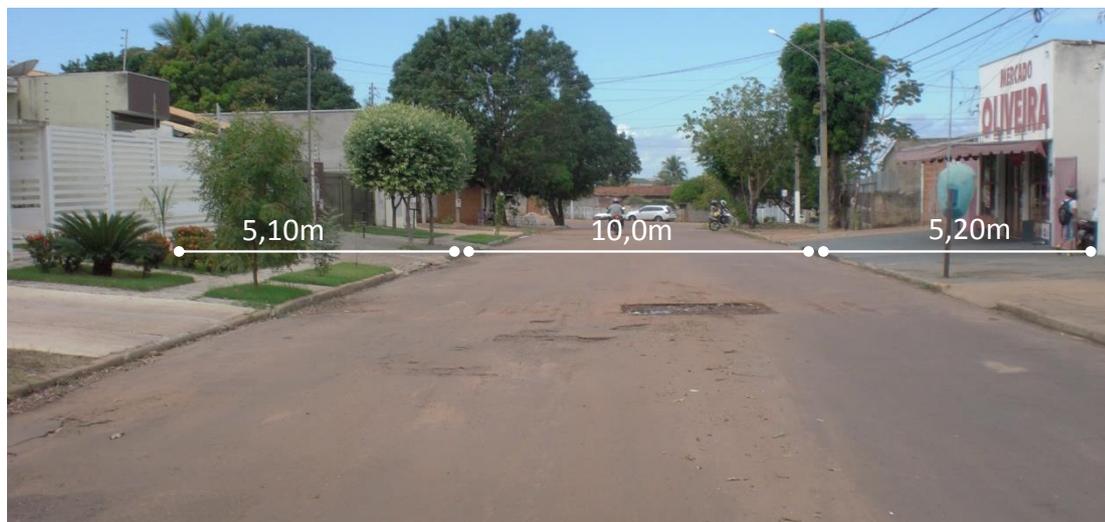
**Endereço:** Rua Domingos de Lima

**Sentido de circulação:** Duplo

**Largura do canteiro:** Canteiro Inexistente

**Faixas por Sentido:** 01

**Largura total da seção:** 10,0m

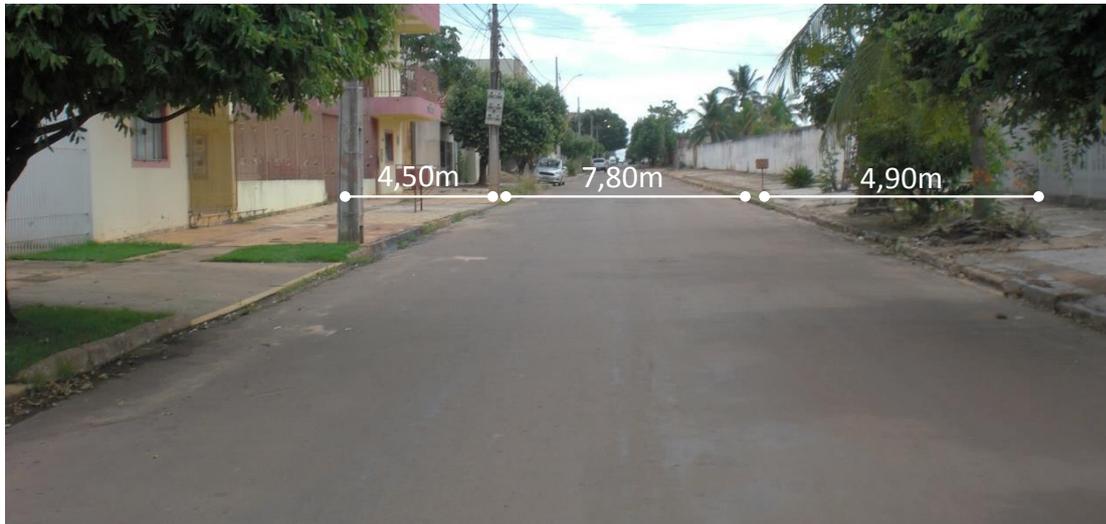
**Sentido de circulação:** Duplo

**Largura do canteiro:** Canteiro Inexistente

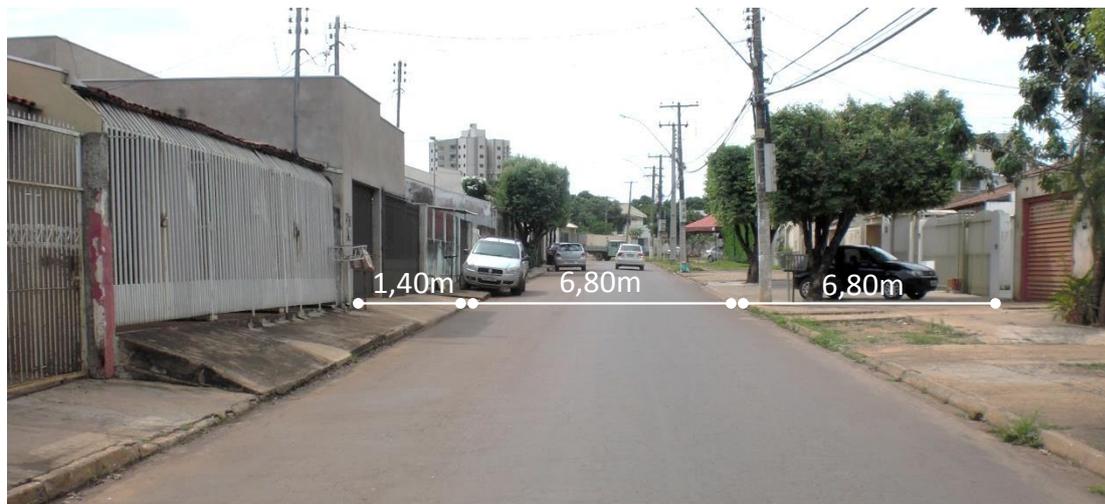
**Sentido de circulação:** Único

**Largura do canteiro:** Canteiro Inexistente

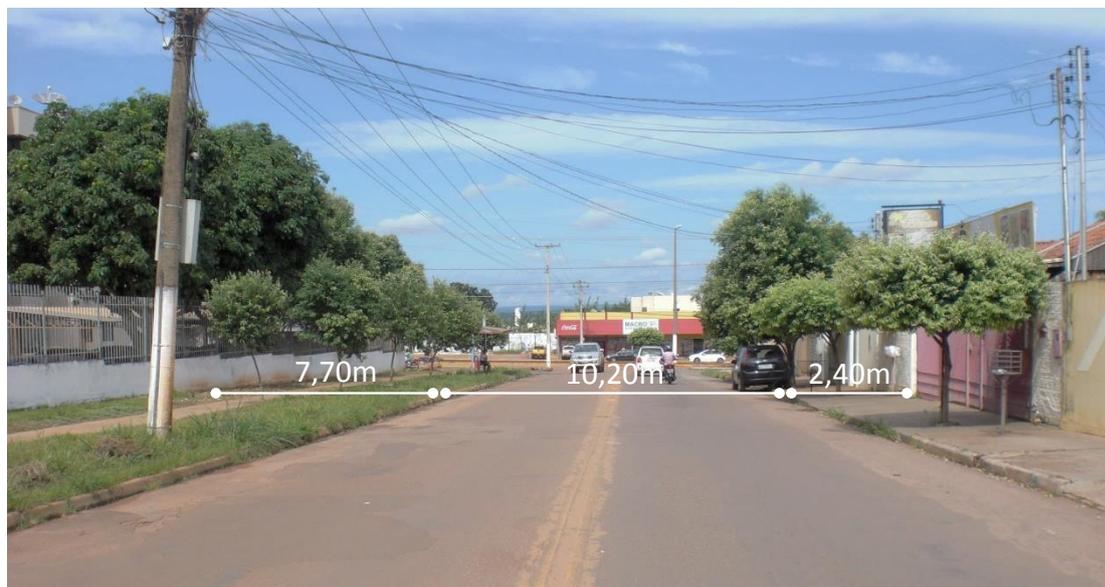
**Sentido de circulação:** Duplo

**Largura do canteiro:** Canteiro Inexistente

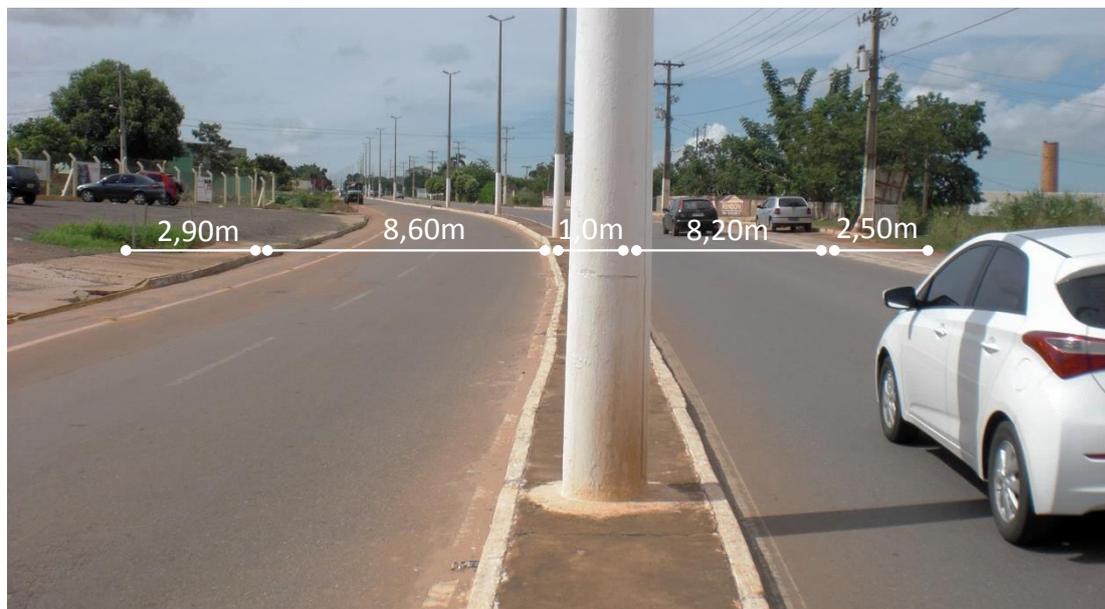
**Sentido de circulação:** Duplo

**Largura do canteiro:** 1,0m
