# **PREFEITURA DO MUNICÍPIO DE RONDONÓPOLIS**

## **ESTUDOS DE MOBILIDADE E LOGÍSTICA URBANA E RURAL**

**ANEXO 2**

**CARACTERIZAÇÃO DO SISTEMA VIÁRIO URBANO**

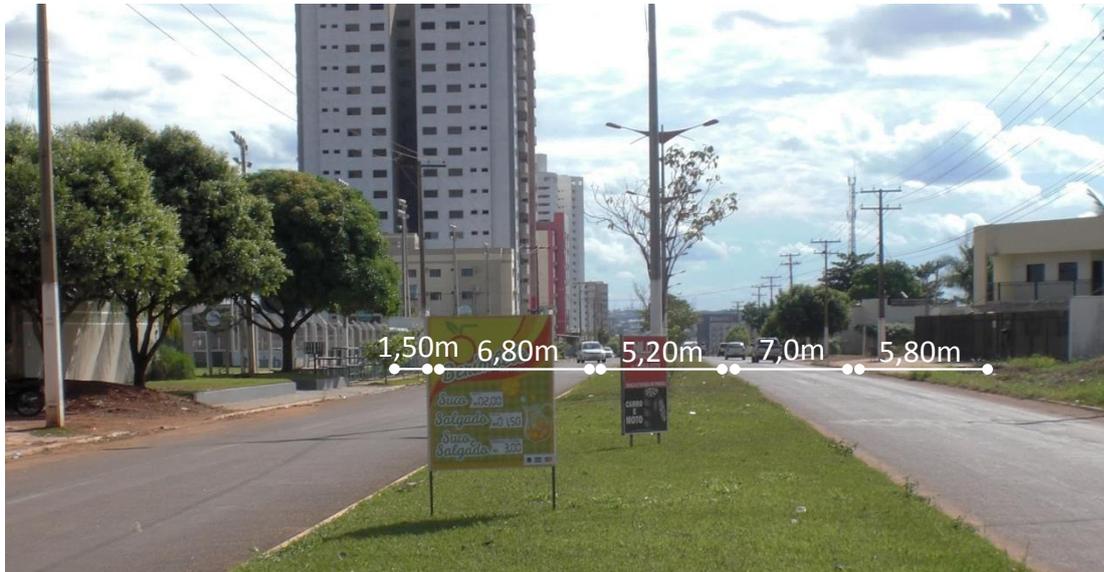
**Sentido de circulação:** Duplo

**Largura do canteiro:** 5,20m

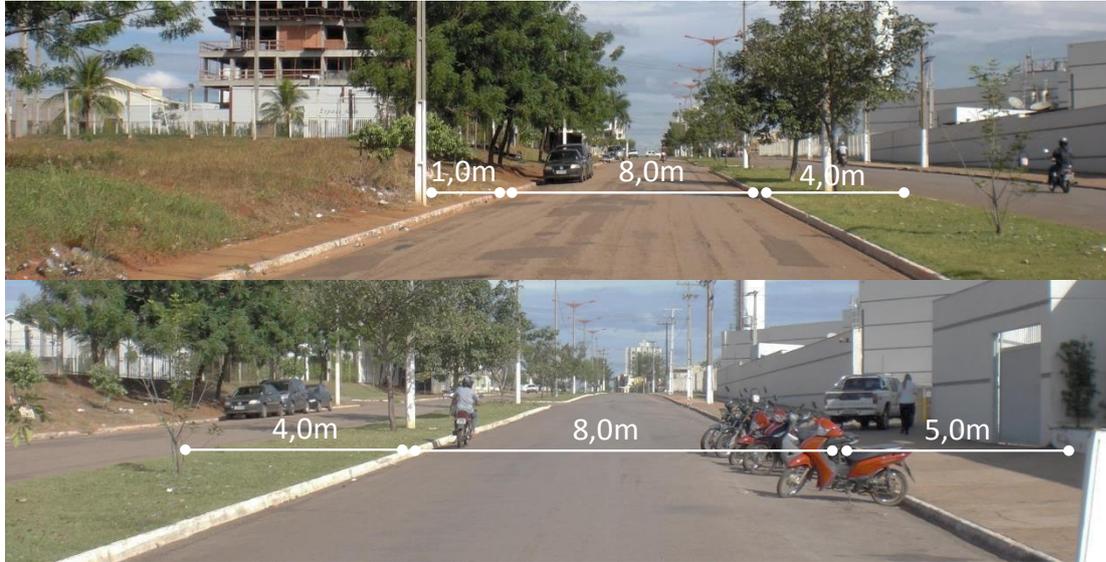
**Sentido de circulação:** Duplo

**Largura do canteiro:** 4,0m

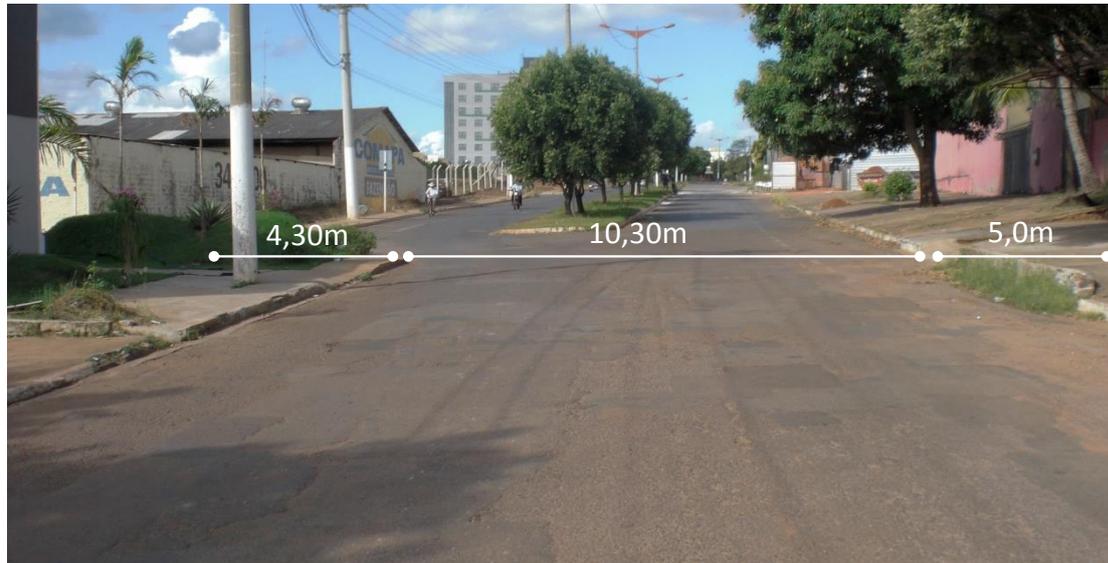
**Sentido de circulação:** Duplo

**Largura do canteiro:** Canteiro Inexistente

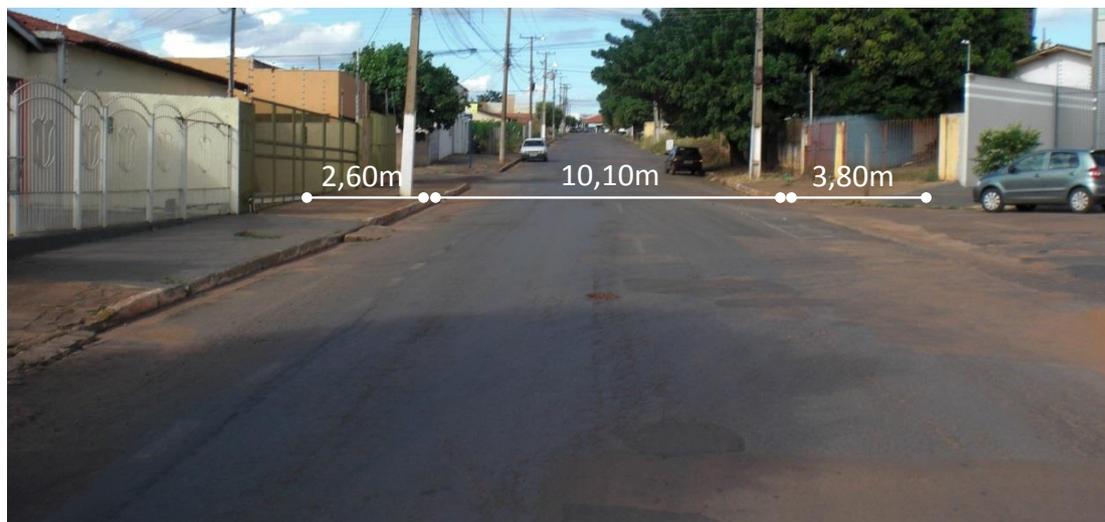
**Sentido de circulação:** Único

**Largura do canteiro:** Canteiro Inexistente

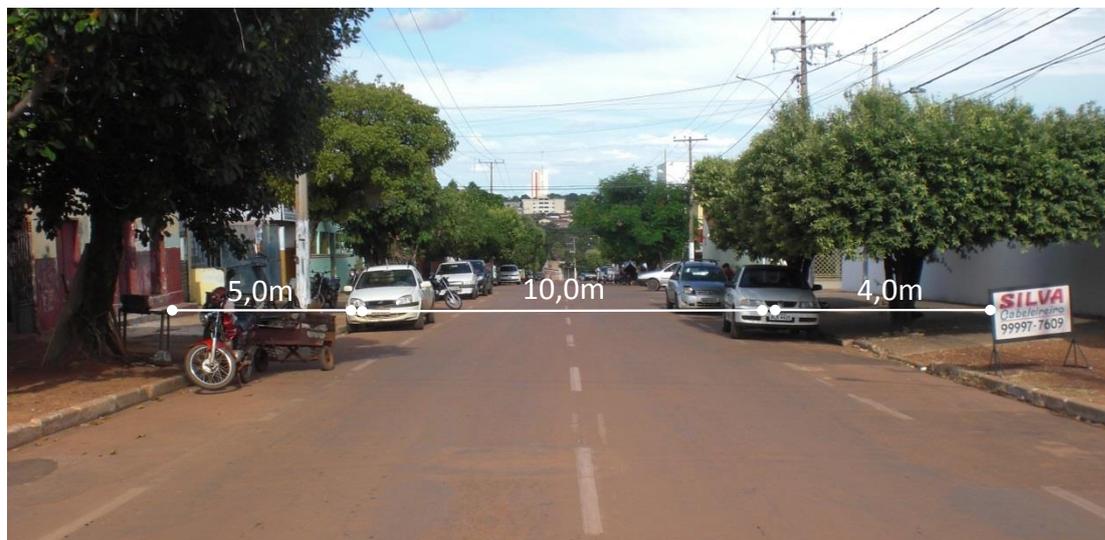
**Sentido de circulação:** Único

**Largura do canteiro:** Canteiro Inexistente

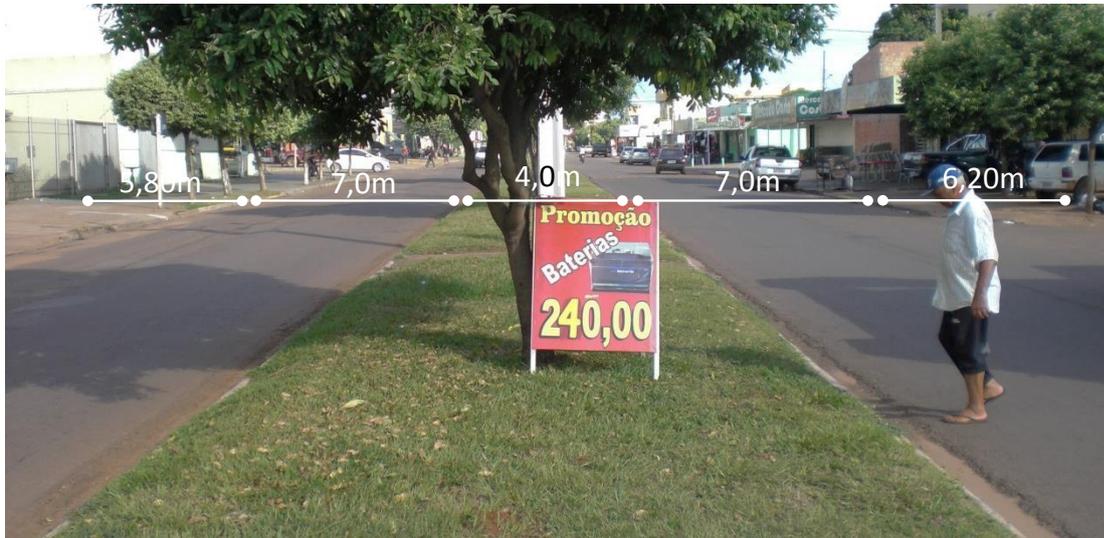
**Sentido de circulação:** Duplo

**Largura do canteiro:** 4,0m
