PREFEITURA DO MUNICÍPIO DE RONDONÓPOLIS

ESTUDOS DE MOBILIDADE E LOGÍSTICA URBANA E RURAL

ANEXO 5

**RELATÓRIO DE LEVANTAMENTO *IN LOCO* SOBRE A
ACESSIBILIDADE DAS CALÇADAS NOS BAIRROS CENTRO A E
CENTRO B**

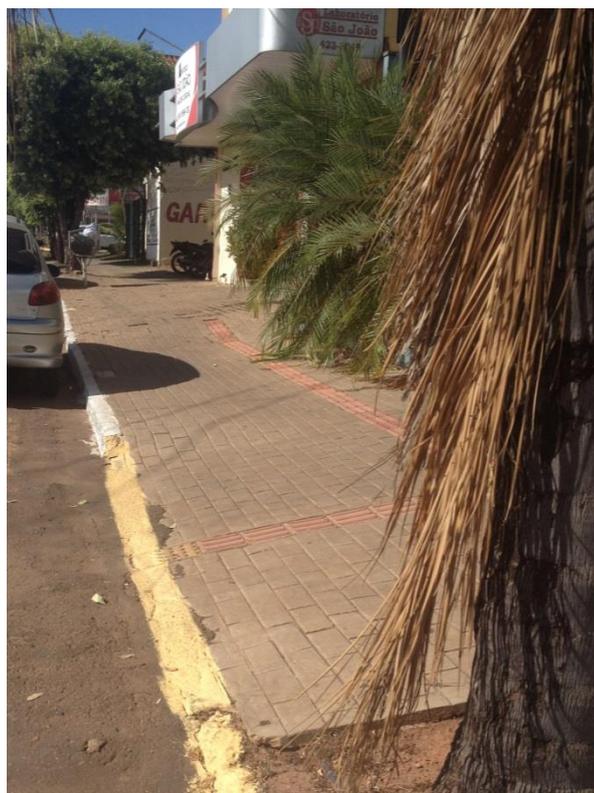
Figura 6: Na Rua João Ponde de Arruda, quadra onde se localiza a papelaria Perpetuo Socorro, Laboratório Santa Lucia entre outros comércios, a presença de piso tátil, porém sem acesso com raspas no meio da quadra.

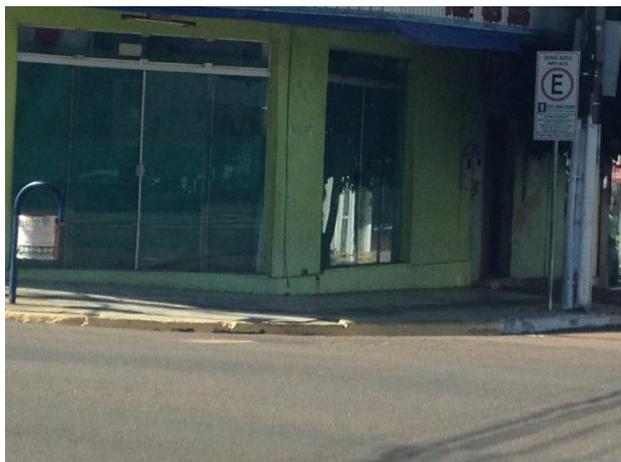
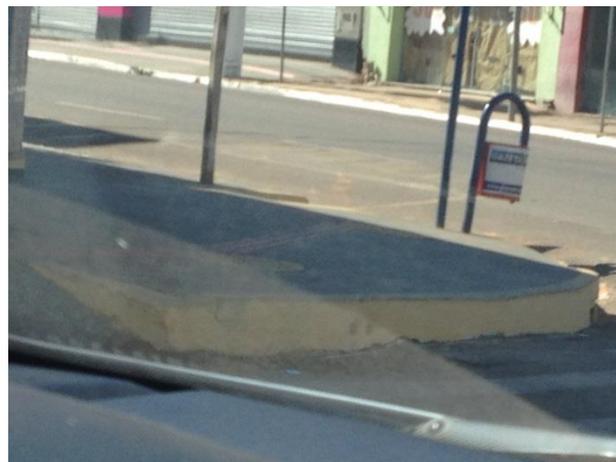
Figura 28: Rua Treze de Maio, esquina com Avenida Marechal Rondon, no cruzamento observamos a presença do piso tátil e rampa de acesso no lado da loja Tita confecções, enquanto que no outro lado somente a calçada.

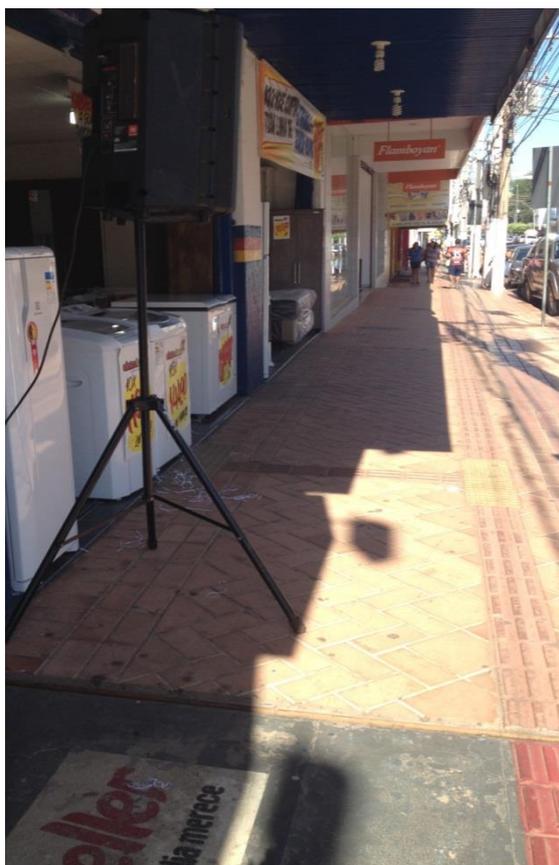
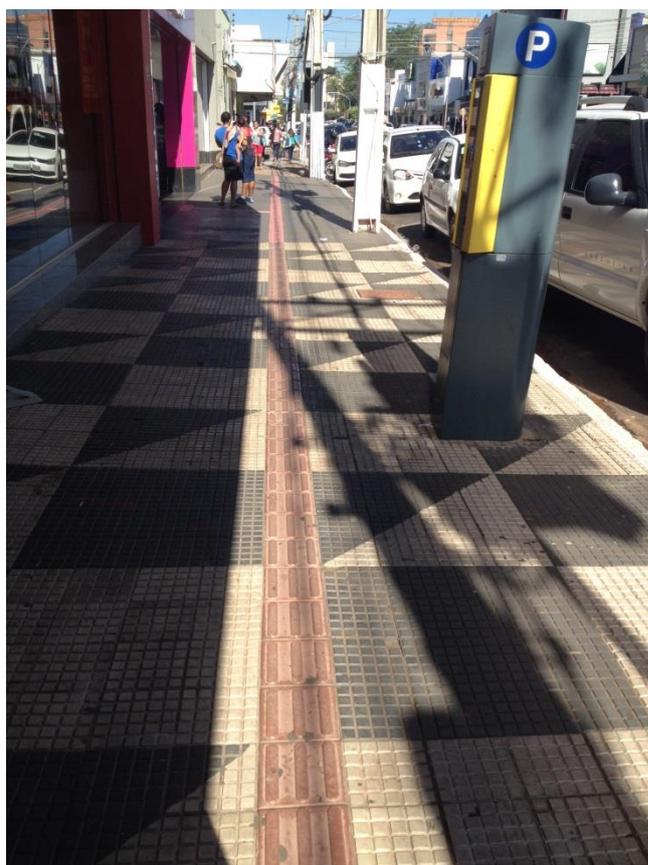
Figura 30: Avenida Amazonas, de mostramos e destacamos a presença do piso tátil na quadra inteira, com a presença de comercio de moveis e roupas.

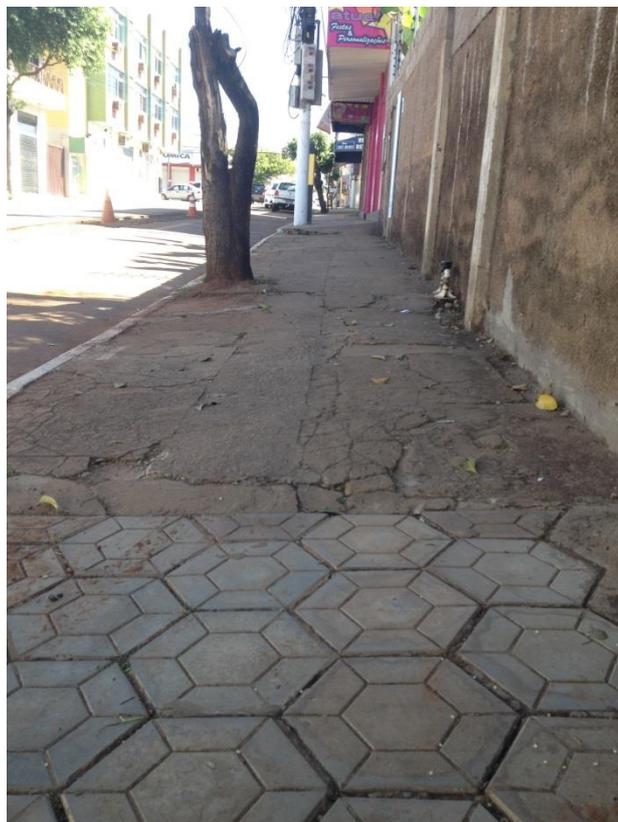
Figura 55: Rua Otavio Pitaluga, esquina Avenida Dom Wunibaldo, sem acesso a cadeirante e piso tátil, sem calçada.
