PREFEITURA DO MUNICÍPIO DE RONDONÓPOLIS

ANEXO 6

**RELATÓRIO DE ACESSIBILIDADE DAS CALÇADAS DOS
PRINCIPAIS EIXOS COMERCIAIS DA PERIFERIA DA CIDADE**

Outubro/2017

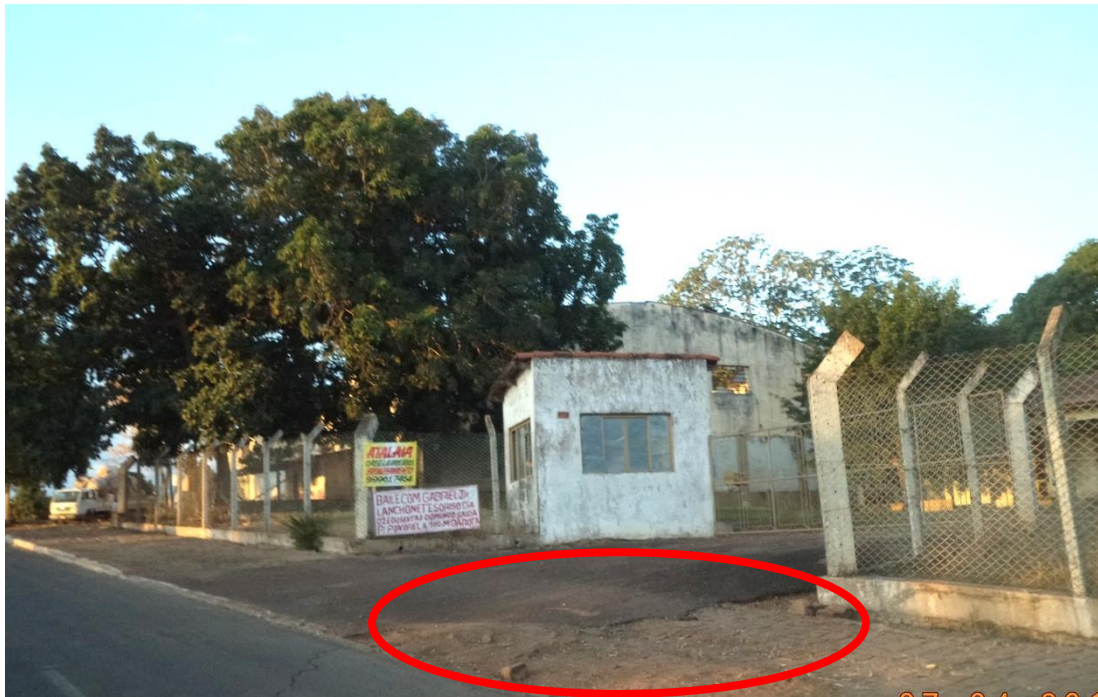
Figura 14 – Área com calçada em estado de decomposição.

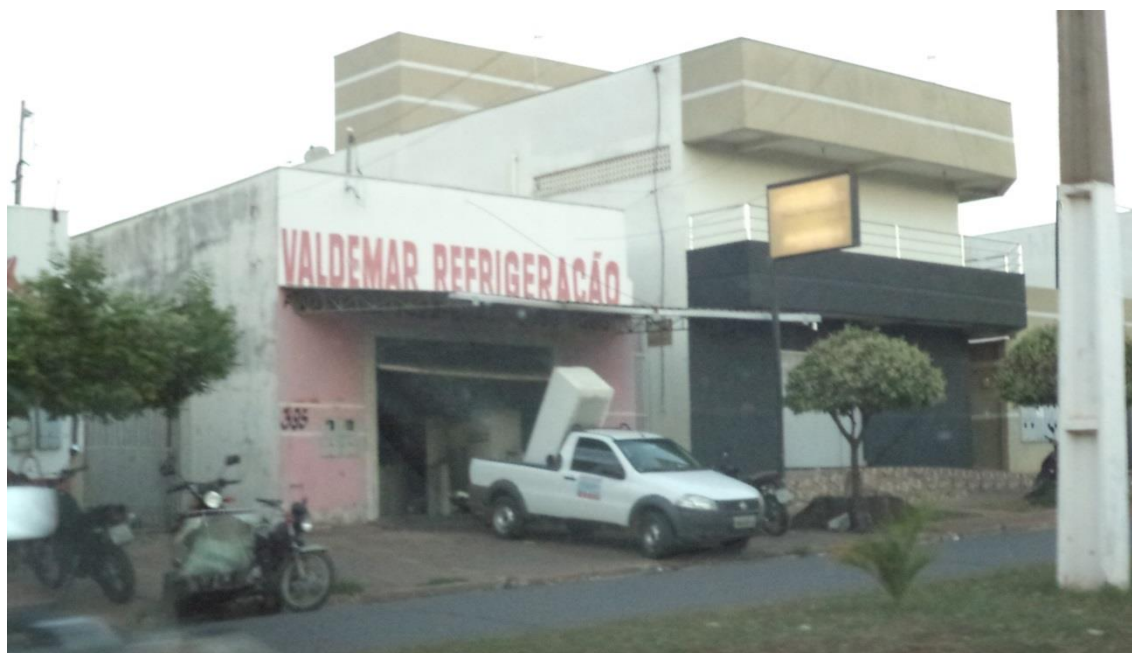
Figura 56 – Refrigeração utilizando calçada para carregar e descarregar mercadorias.

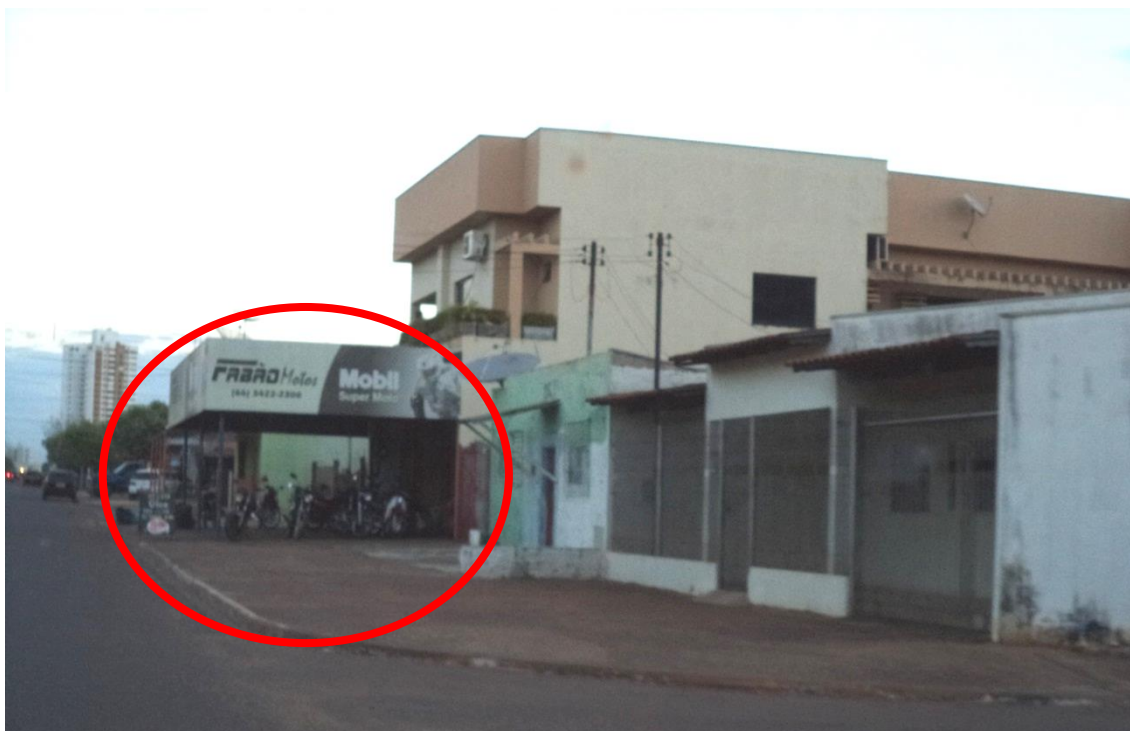
Figura 63 – Oficina de motos, utilizando o calçamento para estacionamento de motos.

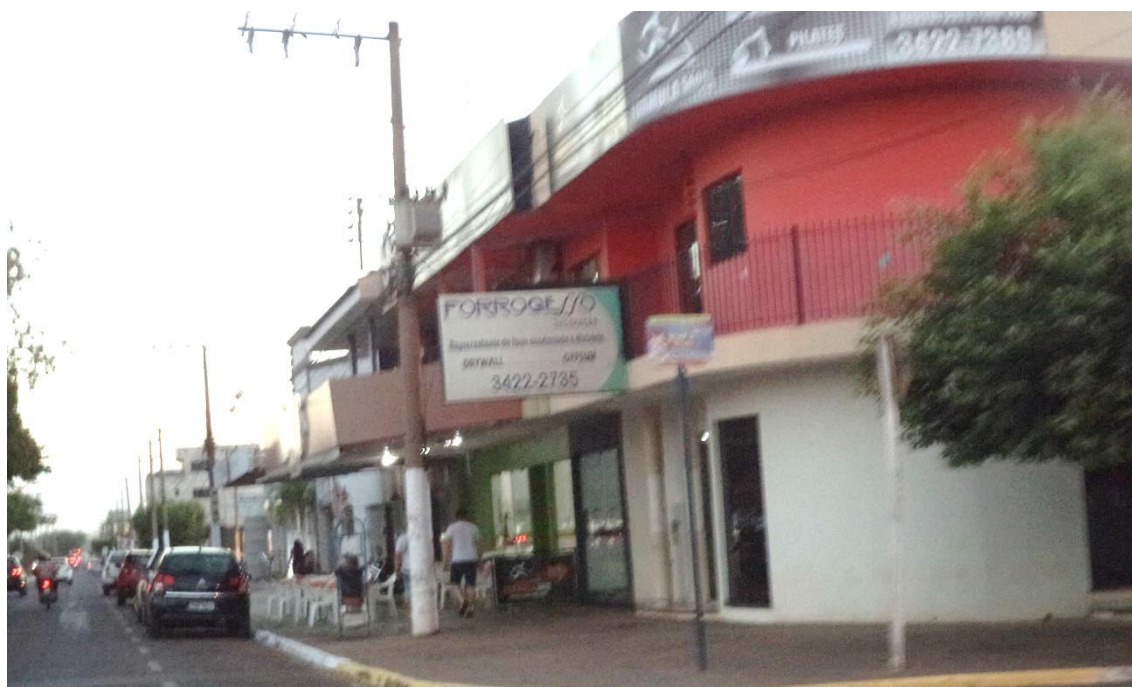
Figura 71 – Sorveteria MilMix, utiliza a calçada e a faixa de passeio para atender aos clientes, com cadeiras e mesas espalhadas.

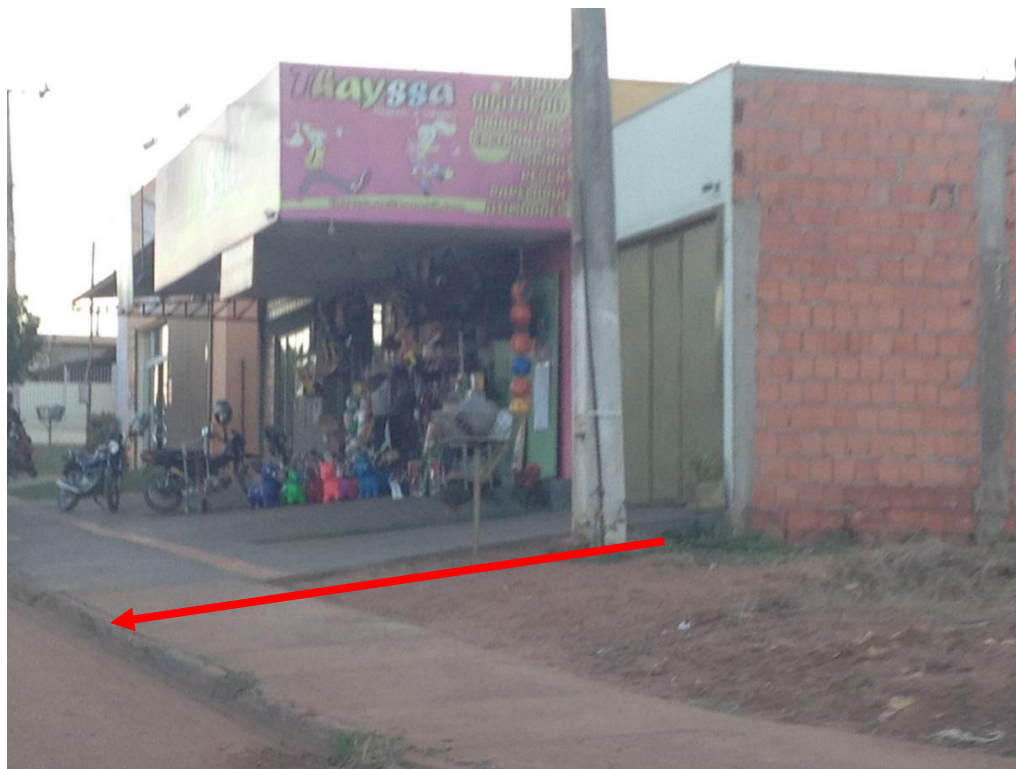
Figura 92 – Declínio no calçamento em direção a rua, presença de piso tátil e sem rampa de acesso.

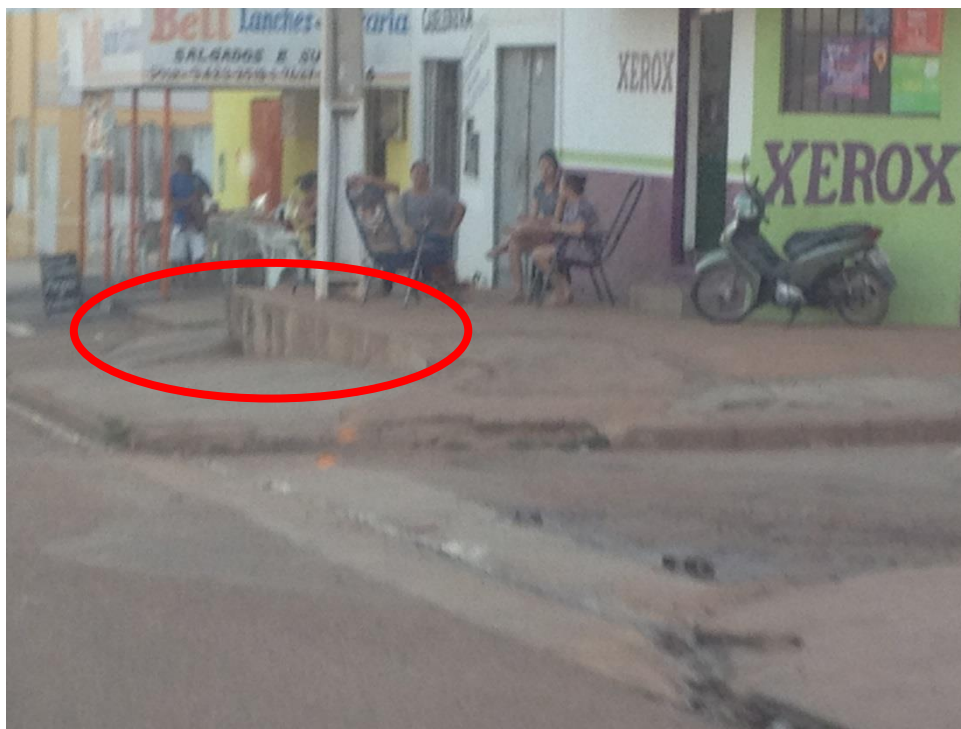
Figura 99 101 – Presença de declínio elevado do calçamento para a faixa de passeio na calçada.

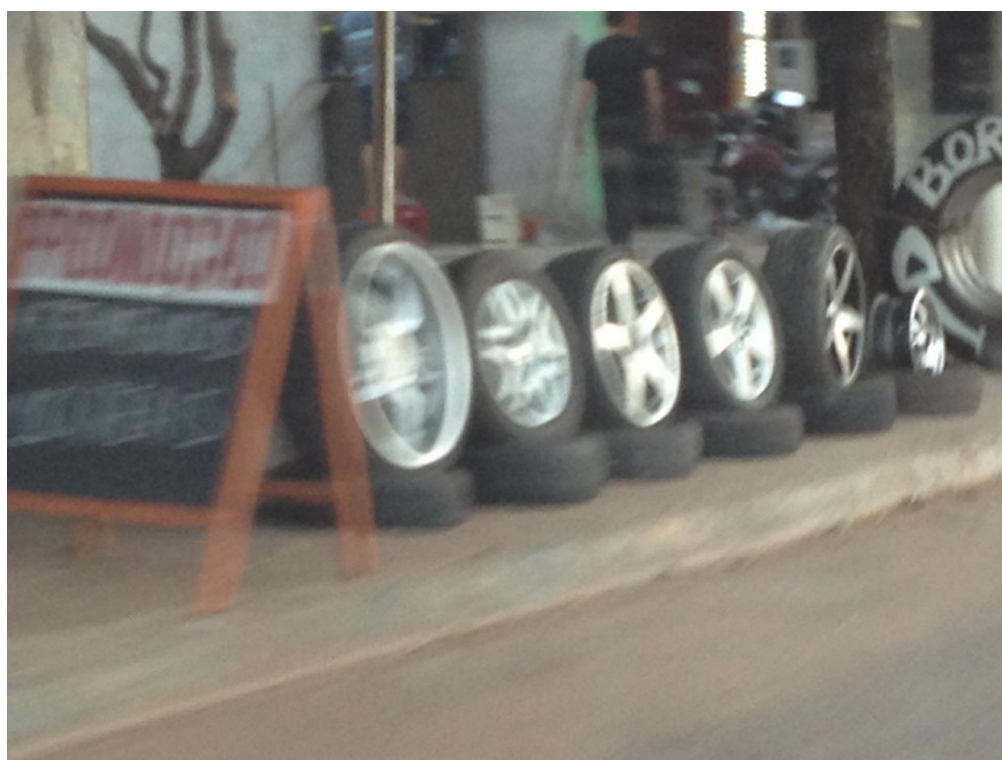
Figura 108 – Exposição de rodas e pneus sobre o calçamento dentro da faixa de passeio.

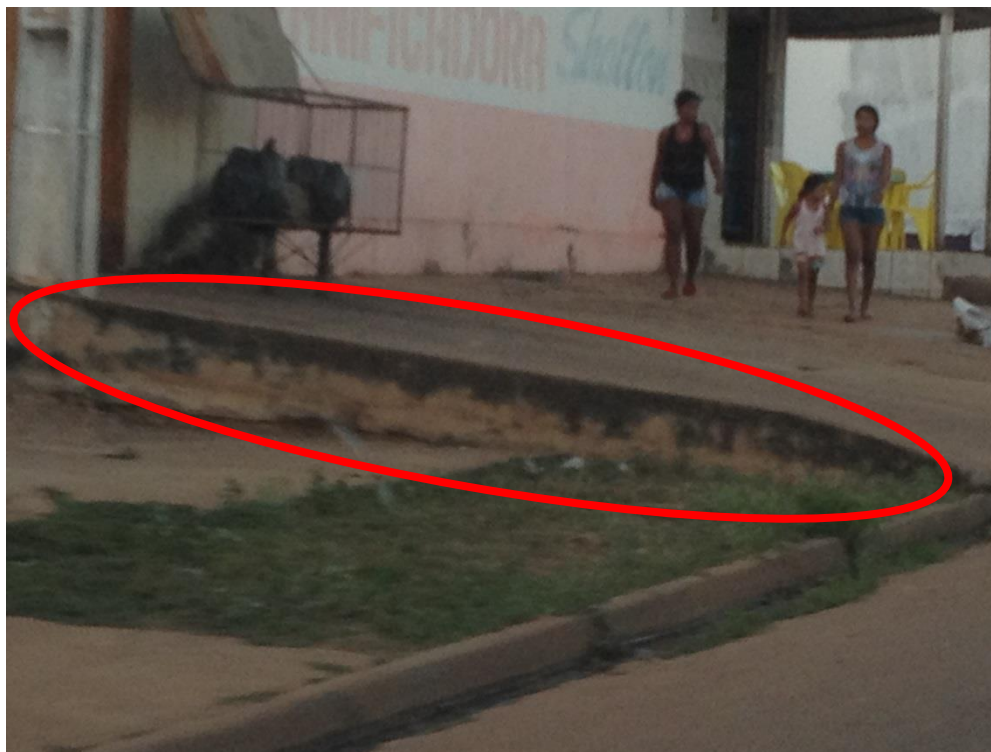
Figura 109 – Declínio do calçamento de um lote para outro.

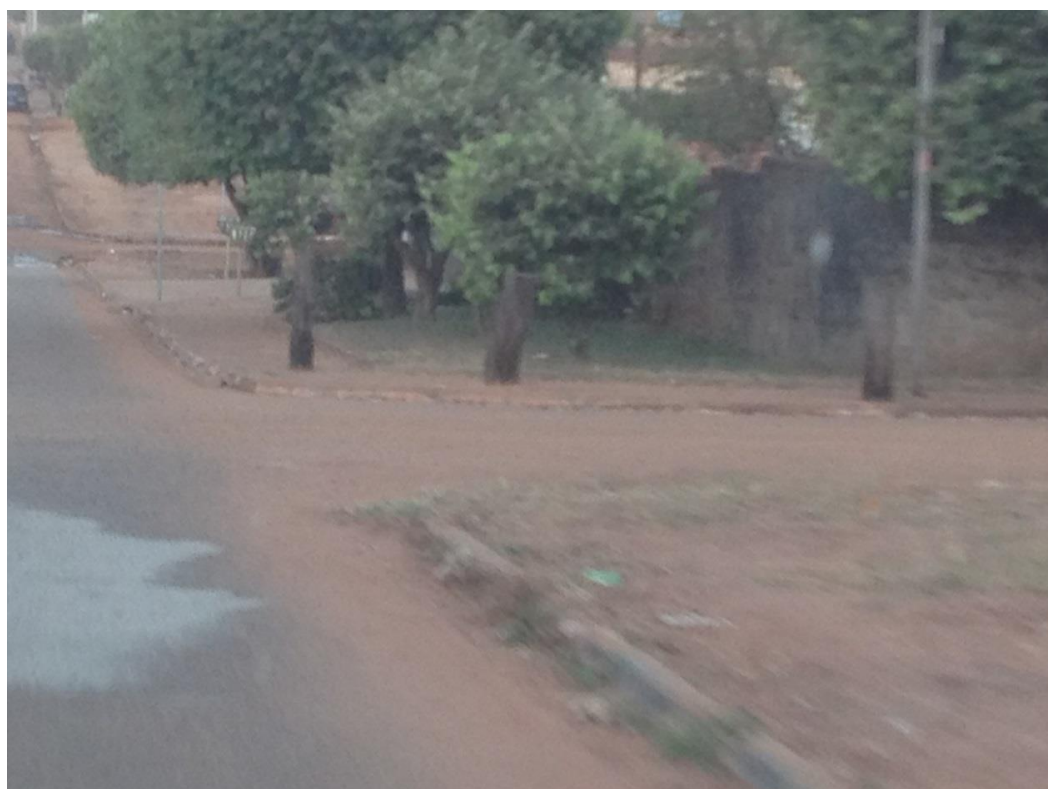
Figura 112 – Falta de calçamento nas duas quadras, e em partes presença de calçada parcialmente.
