PREFEITURA DO MUNICÍPIO DE RONDONÓPOLIS

ANEXO 6

**RELATÓRIO DE ACESSIBILIDADE DAS CALÇADAS DOS
PRINCIPAIS EIXOS COMERCIAIS DA PERIFERIA DA CIDADE**

Outubro/2017

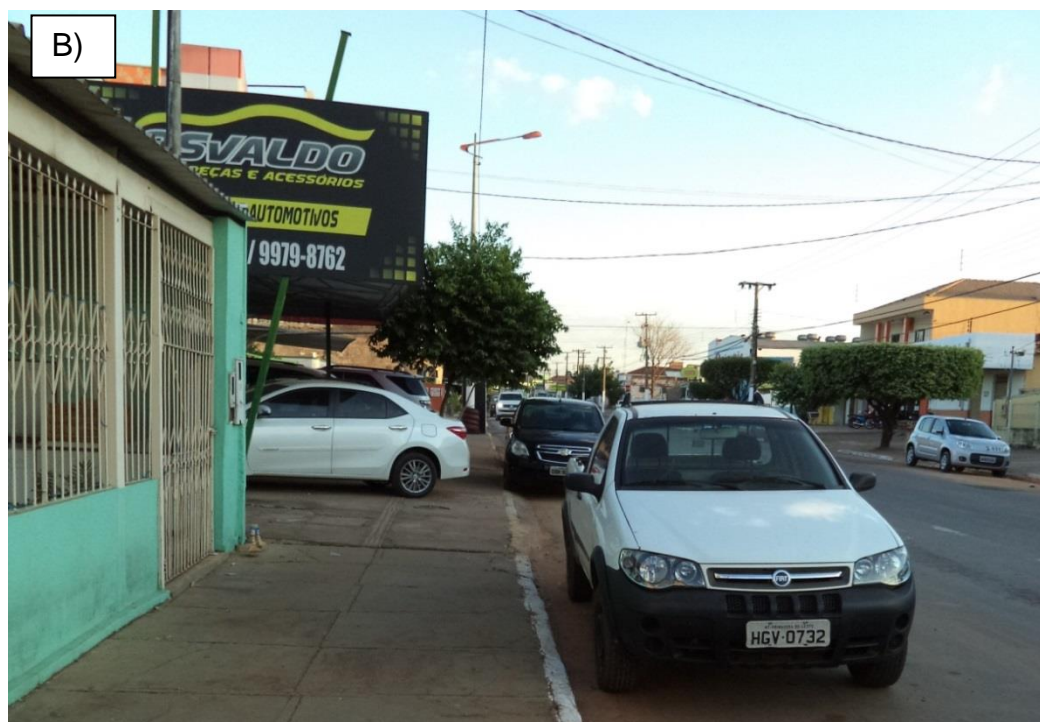
Figura 1: Figura 02 – A) Avenida Bandeirantes (bairros Vila Iracy, Cascalhinho, e grande região da Vila Operaria). B) Loja de acessório automotivos para carros, pouco rebaixamento do meio fio, e ainda a presença de carros dentro da área de passeio e sobre o piso tátil da calçada.

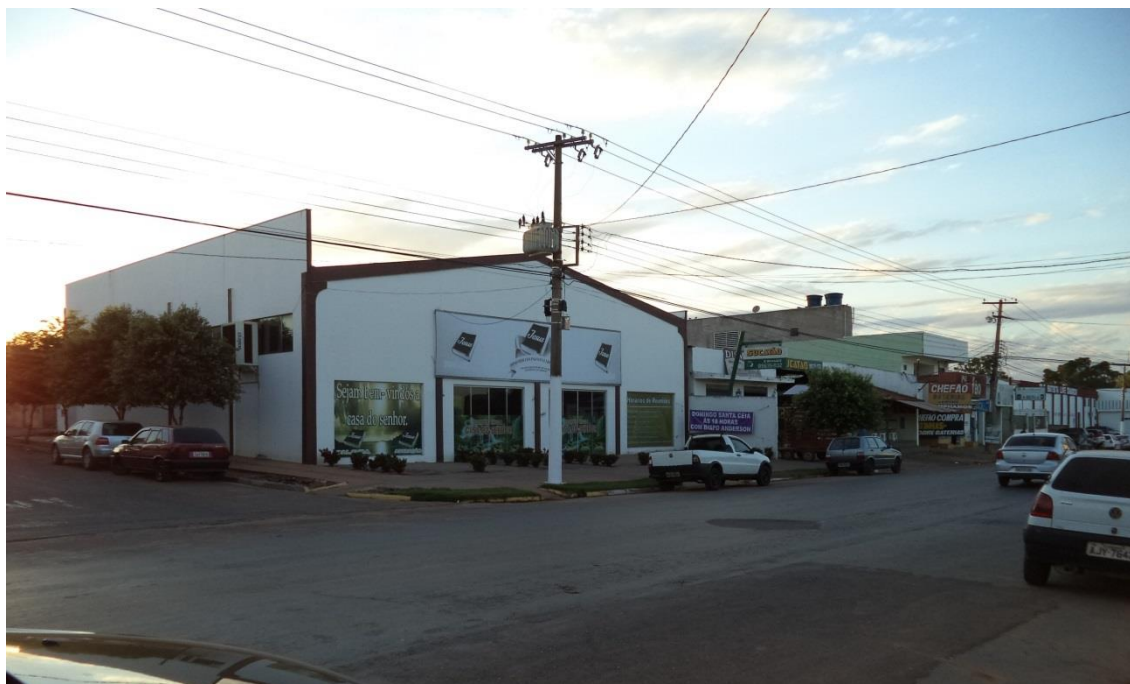
Figura 2: – Em destaque a igreja evangélica com presença de piso tátil e acesso a rampa.

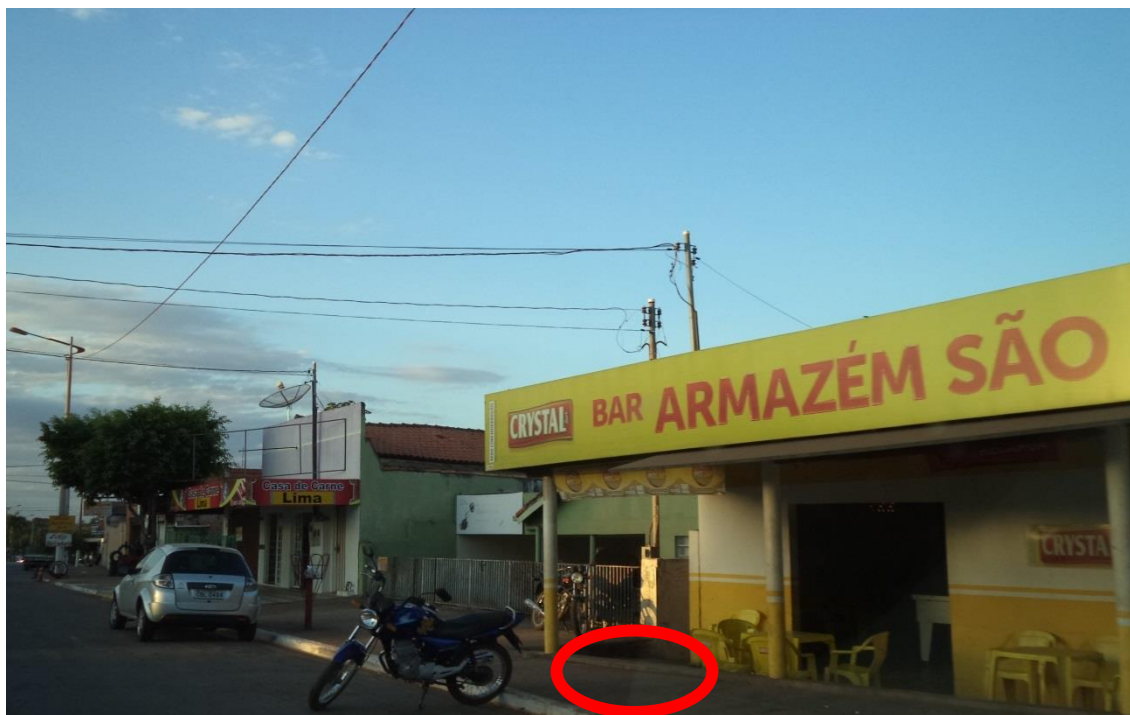
Figura 4 -- Neste bar foi verificado a presença das cadeiras e mesas dentro da área com um elevado rebaixamento onde se localiza a área do comercio.

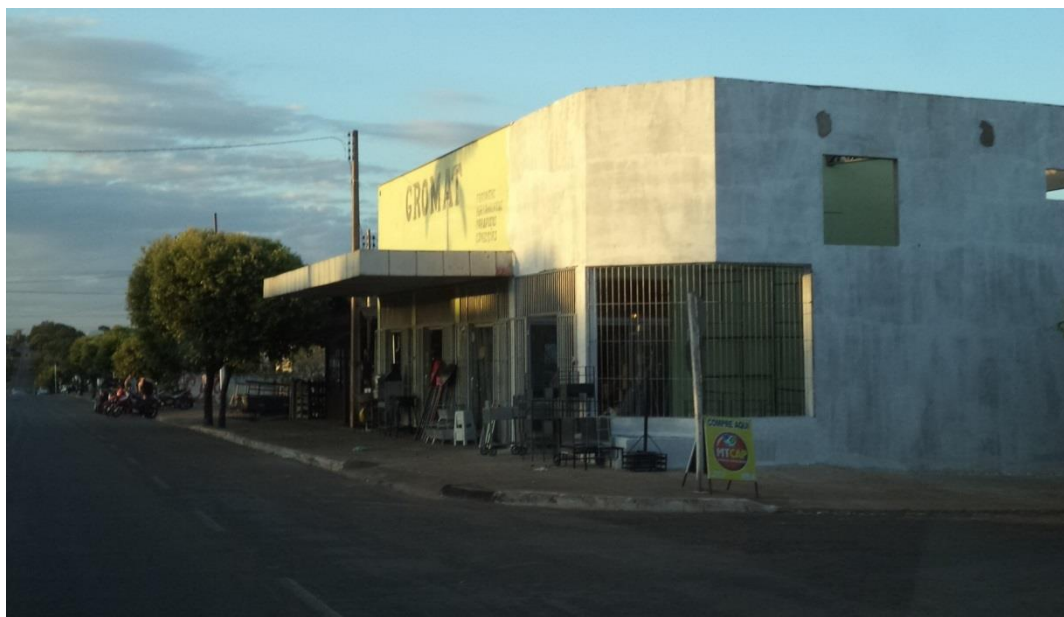
Figura 6 – Loja de venda de variedades, utilizando a área de passeio da calçada para exposição dos objetos

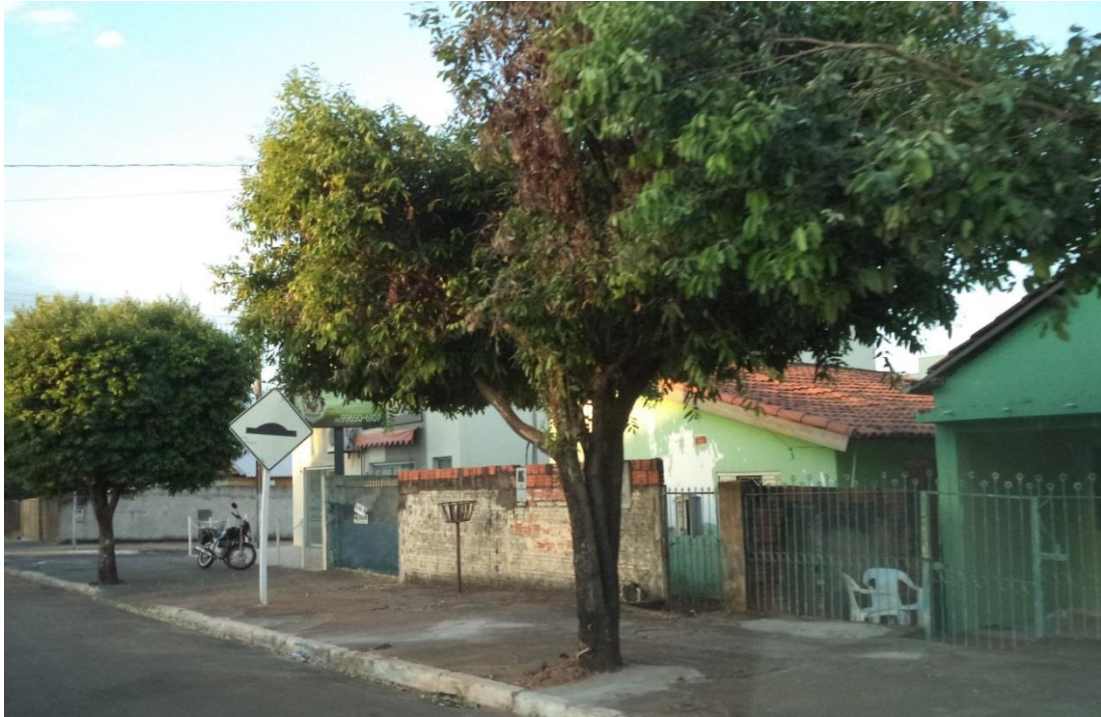
Figura 8 – O declive das calçadas não permanecem igual, a de um proprietário não se encontra no mesmo nível que a do outro.

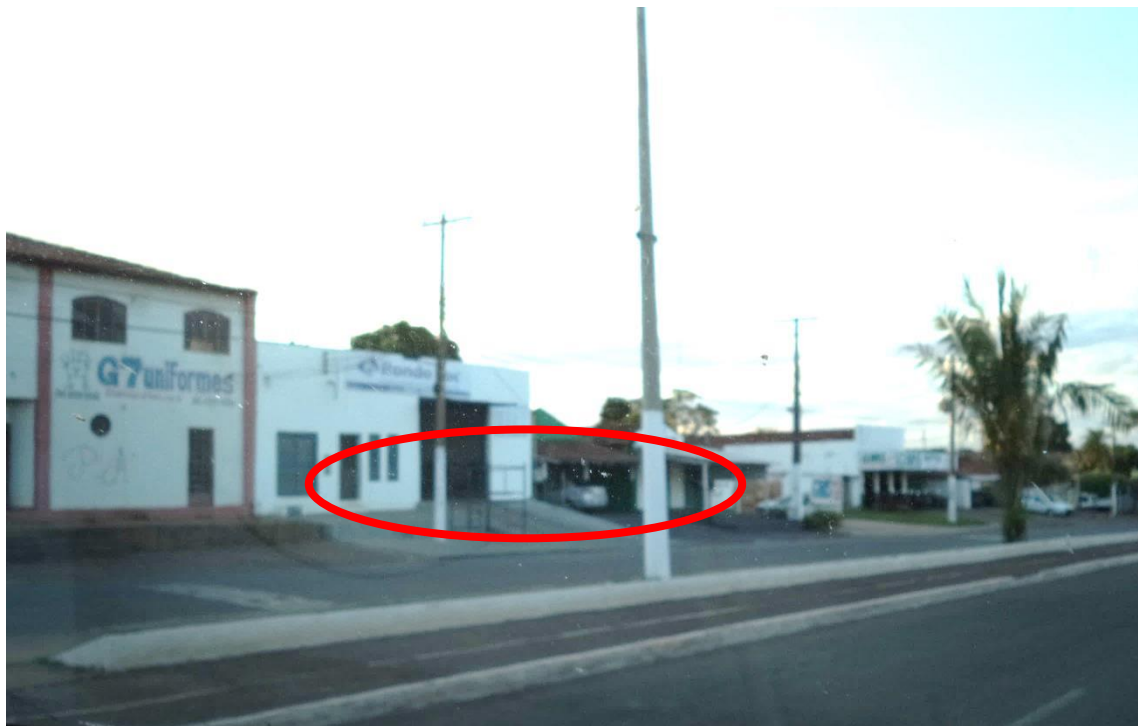
Figura 9 - A presença de calçadas com declínio acentuado nascendo no prédio em direção a avenida.

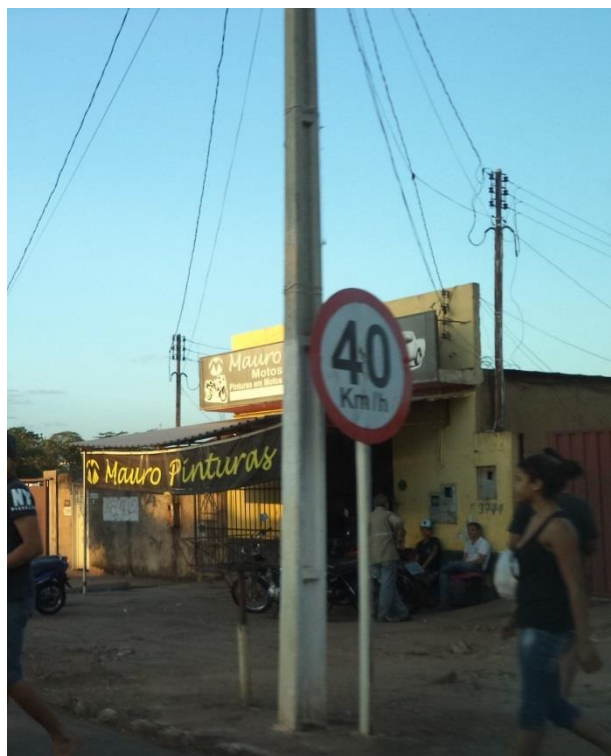
Figura 12 – Nesta loja de pinturas de motos, a presença de várias motocicletas na calçada, bem como, o elevado estado de decomposição da calçada.

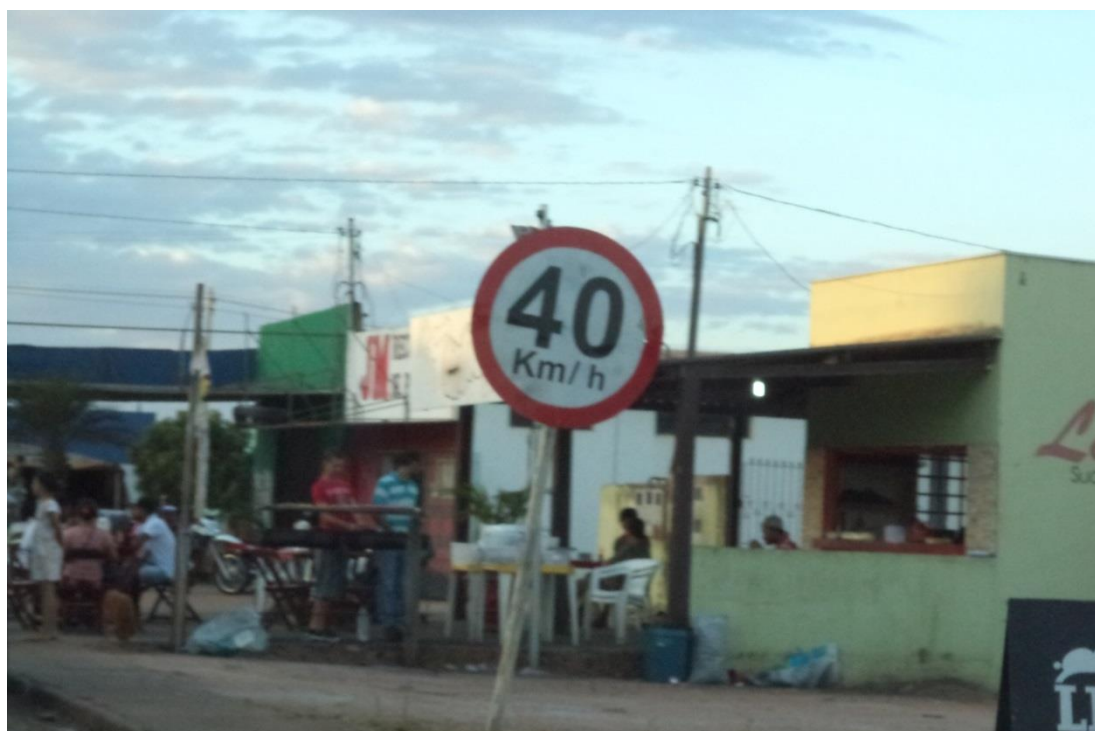
Figura 21 – Lanchonete com presença de cadeiras e mesas e churrasqueira de espetinho na calçada.

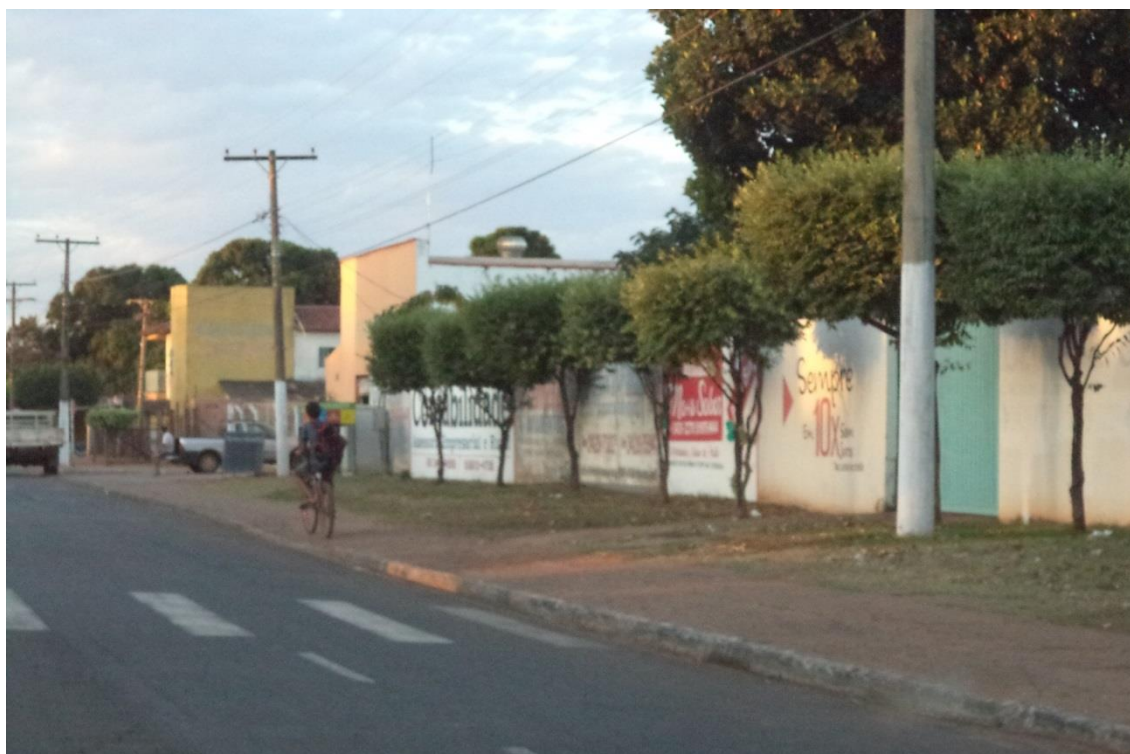
Figura 26 – Calçada com área de passeio livre, e alinhamento das arvores.

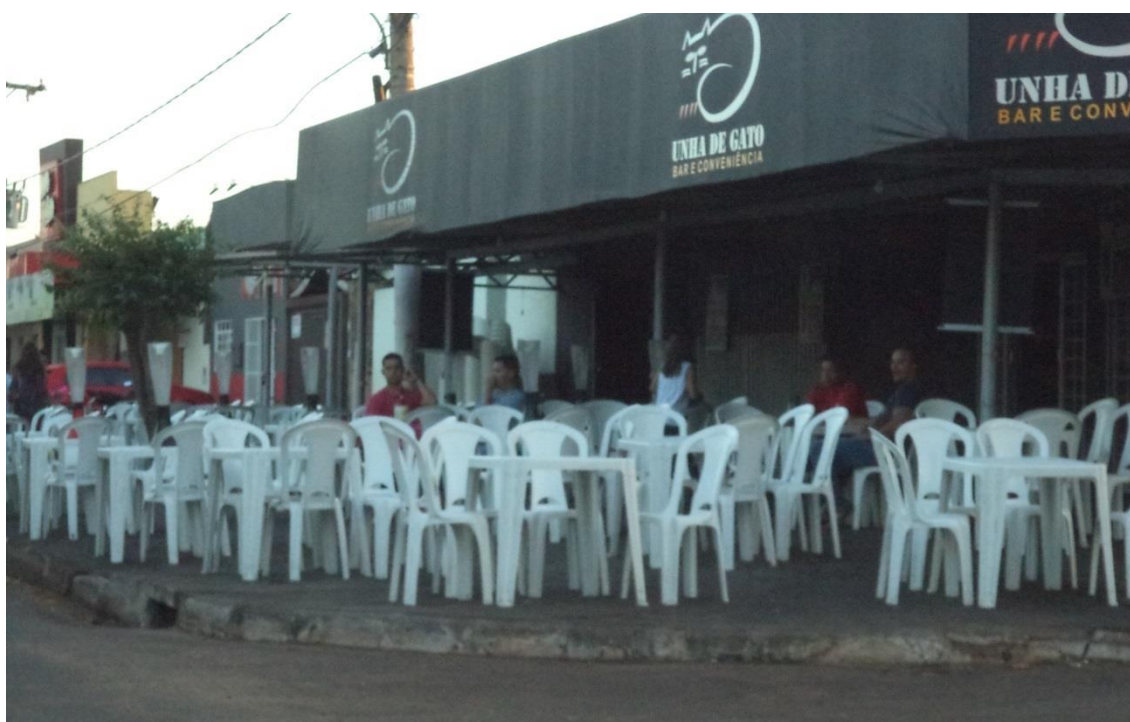
Figura 27 – Bar utilizando a faixa de passeio da calçada, com cadeiras e mesas. Sem isolamento, ou limites com a esquina.

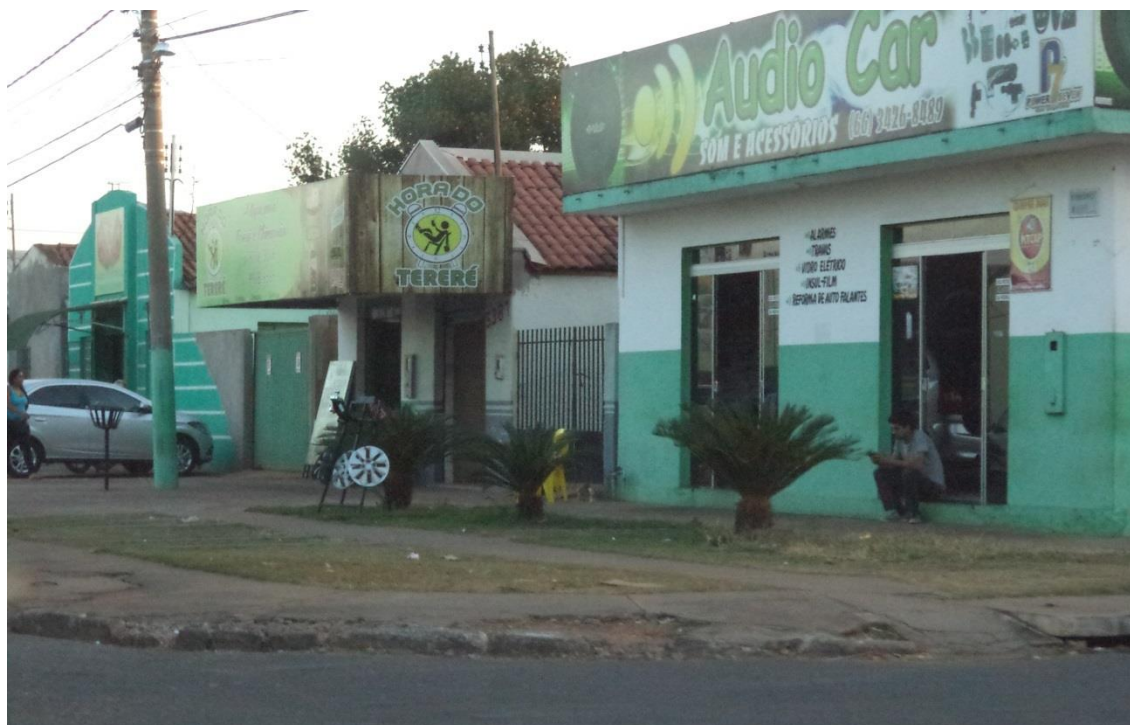
Figura 30 – Venda rodas e calotas de carros com exposição na calçada.

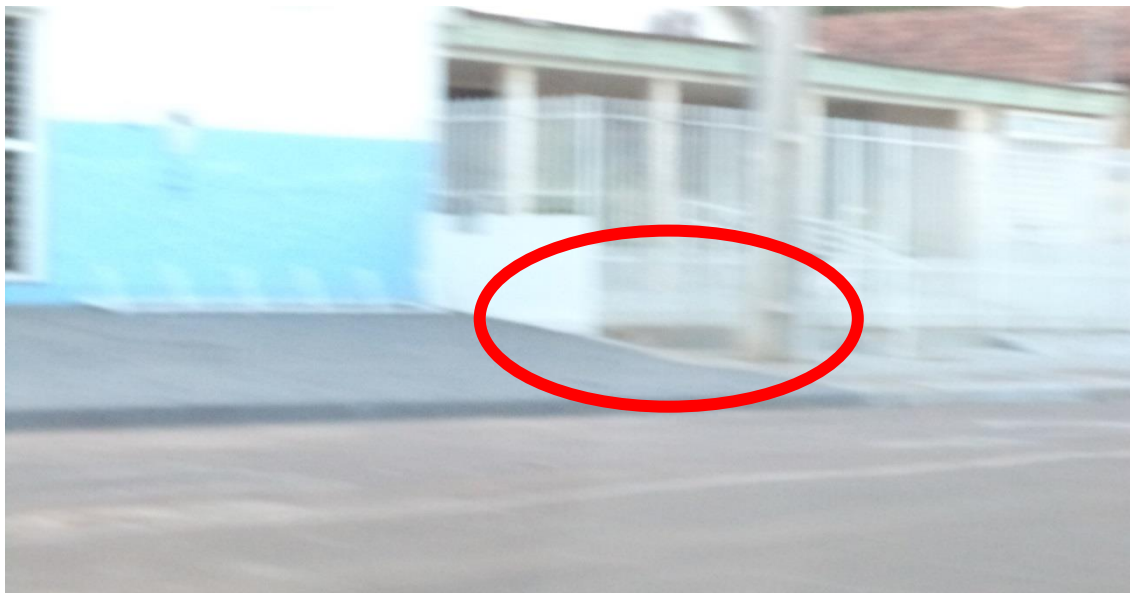
Figura 35 – Elevação na calçada de lote para o outro. Calçada com passagem livre para pedestres.

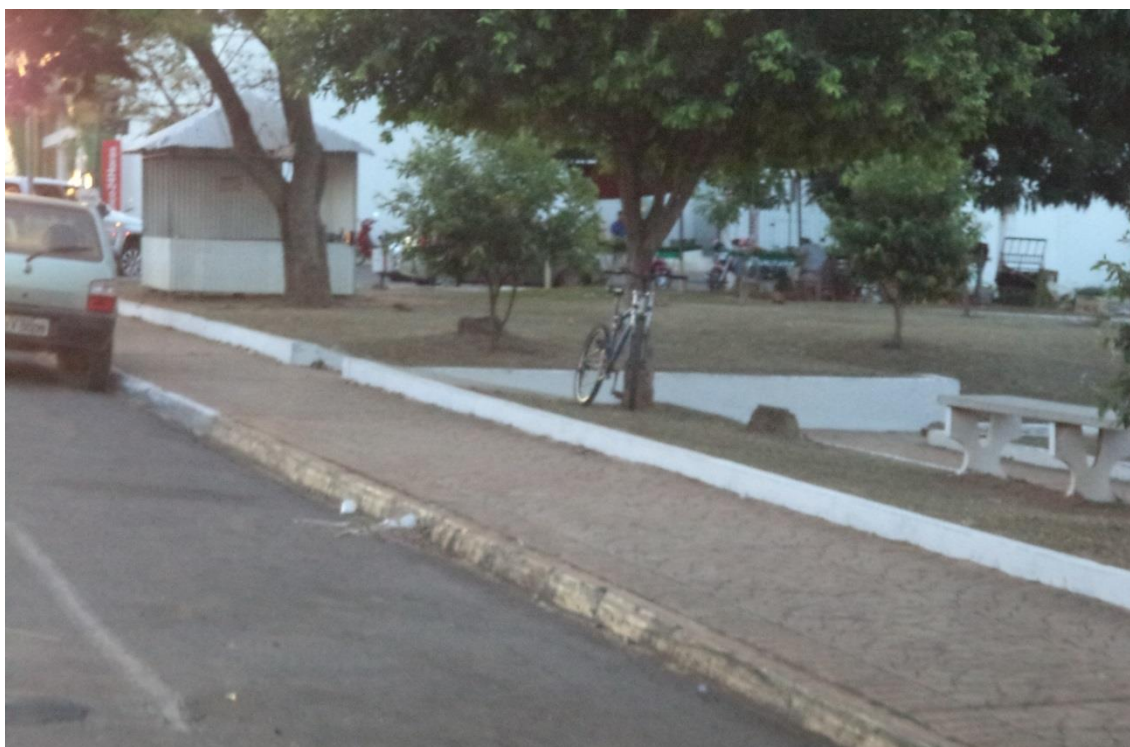
Figura 41 – Praça com calçamento em bom estado de conservação.

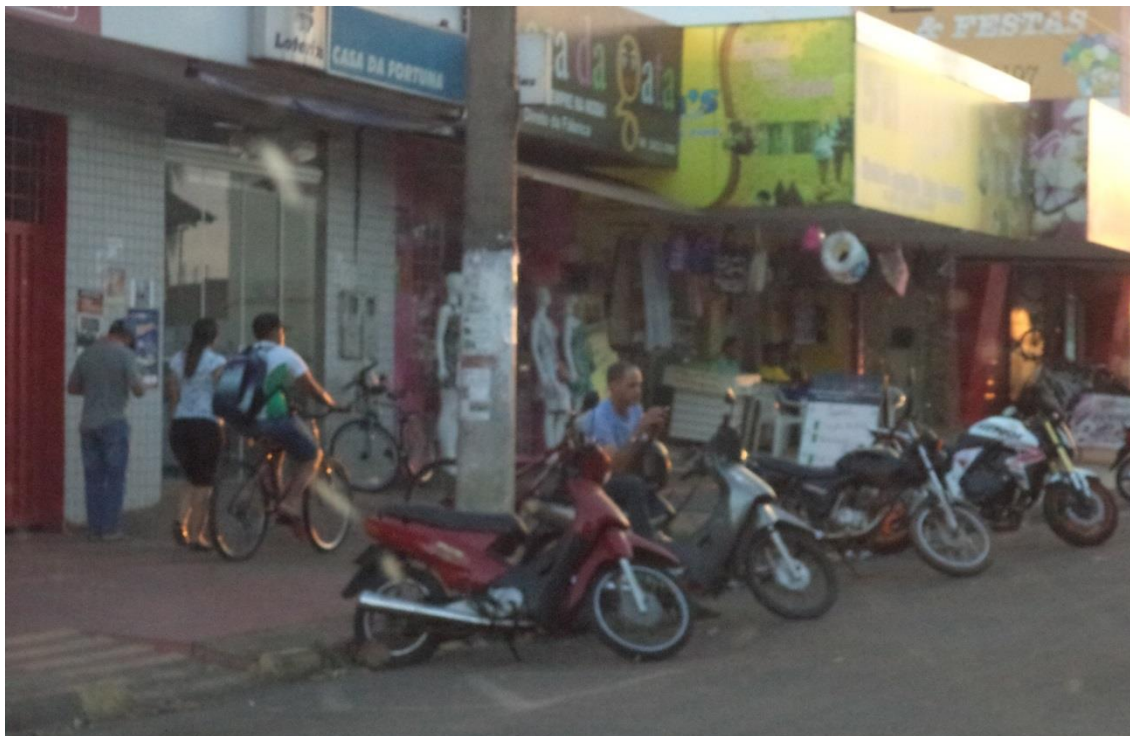
Figura 43 – Lojas de venda de roupas, papelaria, lotérica, artigos de festas, com presença de placas, bicicletas, cadeiras, araras de roupas, manequins.

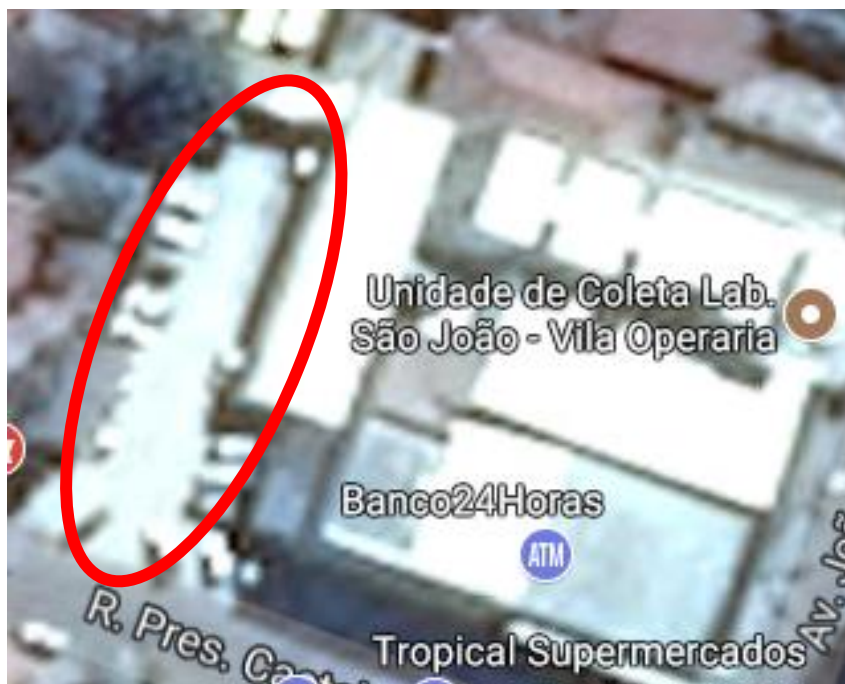
Figura 46 – Em destaque o estacionamento do supermercado Tropical.

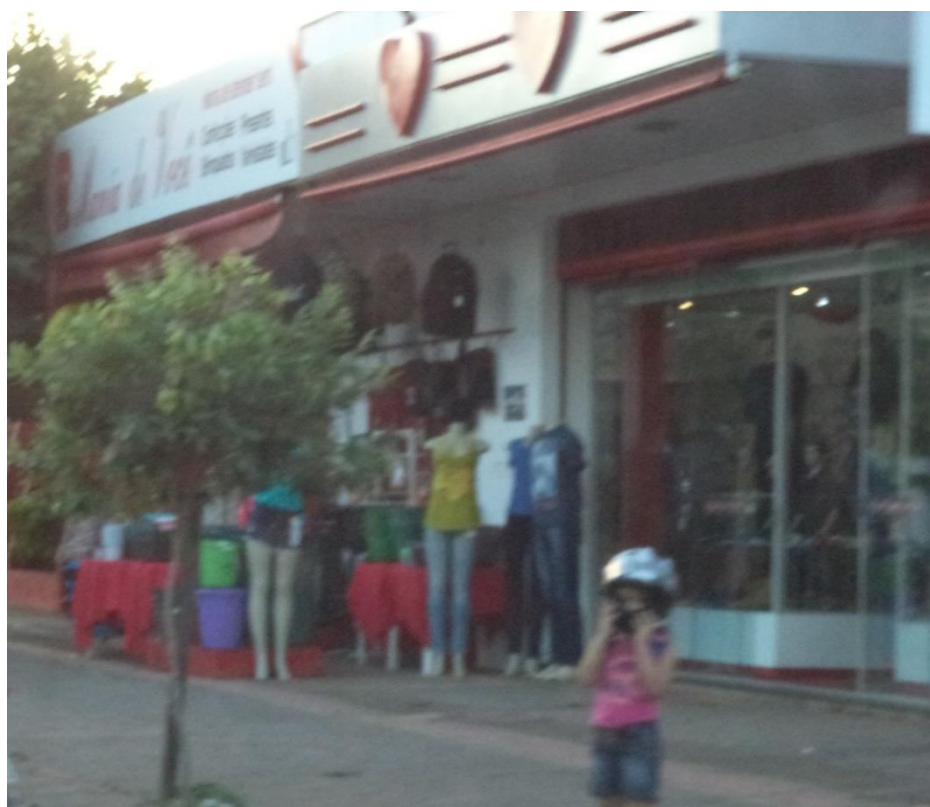
Figura 48 – Loja de roupas e confecções, exposições das peças dentro da faixa de passeio da calçada.

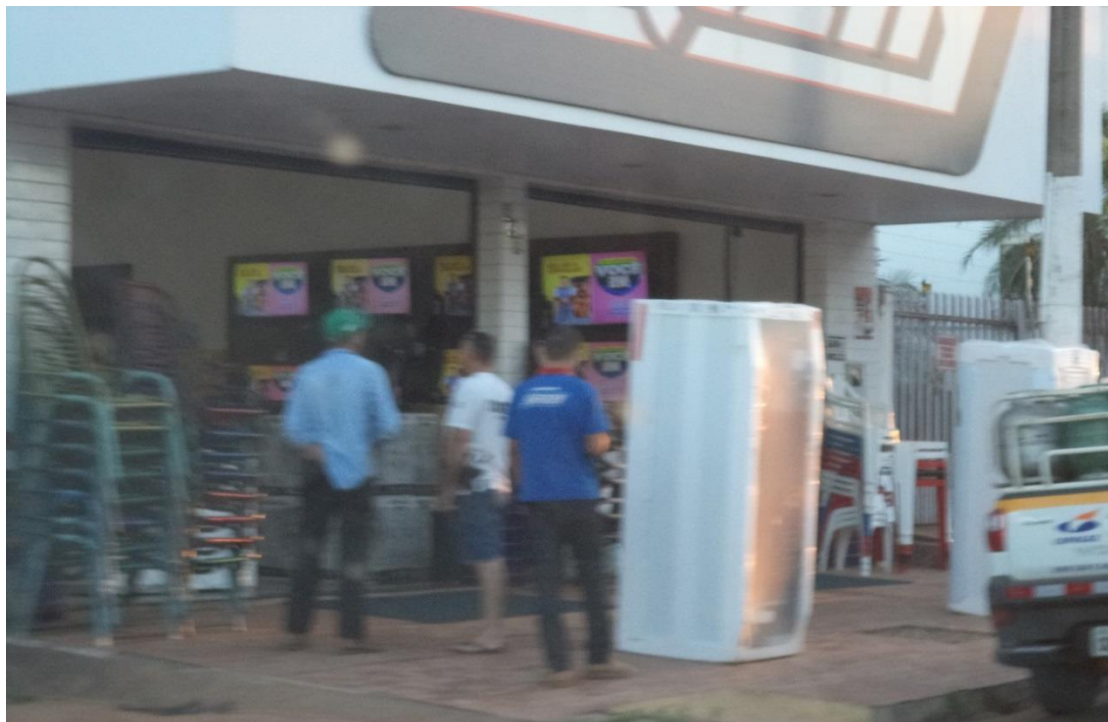
Figura 49 – Loja de Moveis Gazin, exposição de moveis e outros na calçada faixa de passeio dos pedestres.

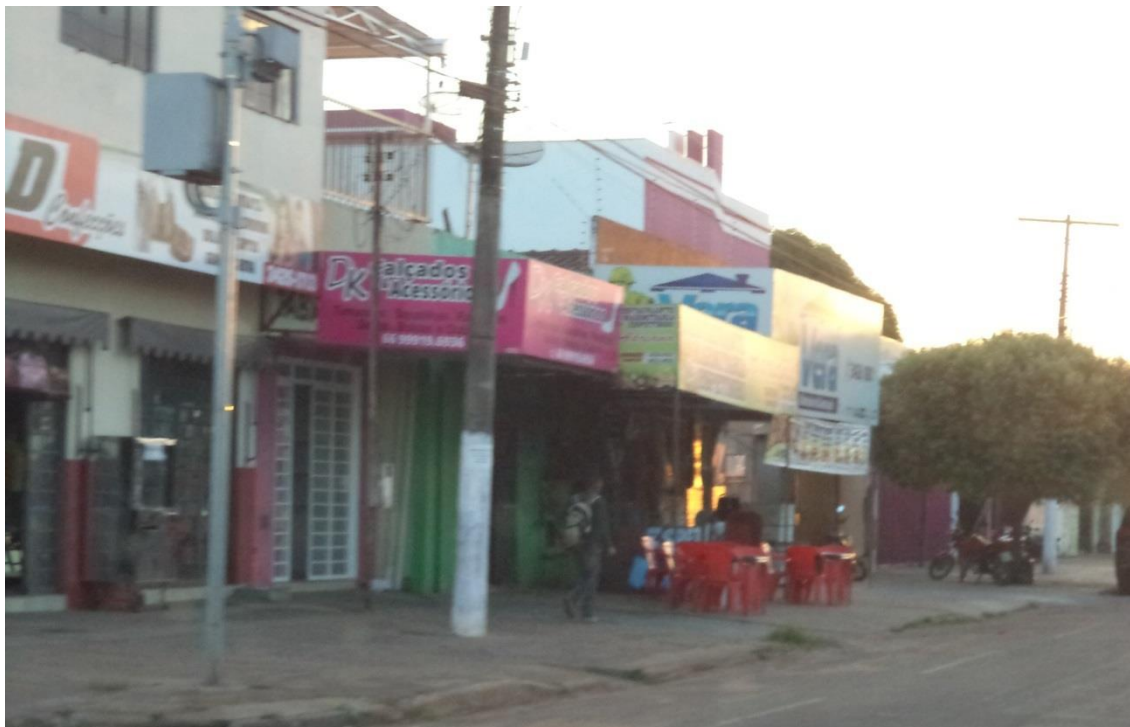
Figura 51 - Lanchonete utilizando a calçada para colocar cadeiras e mesas, afim de, utilização dos clientes.

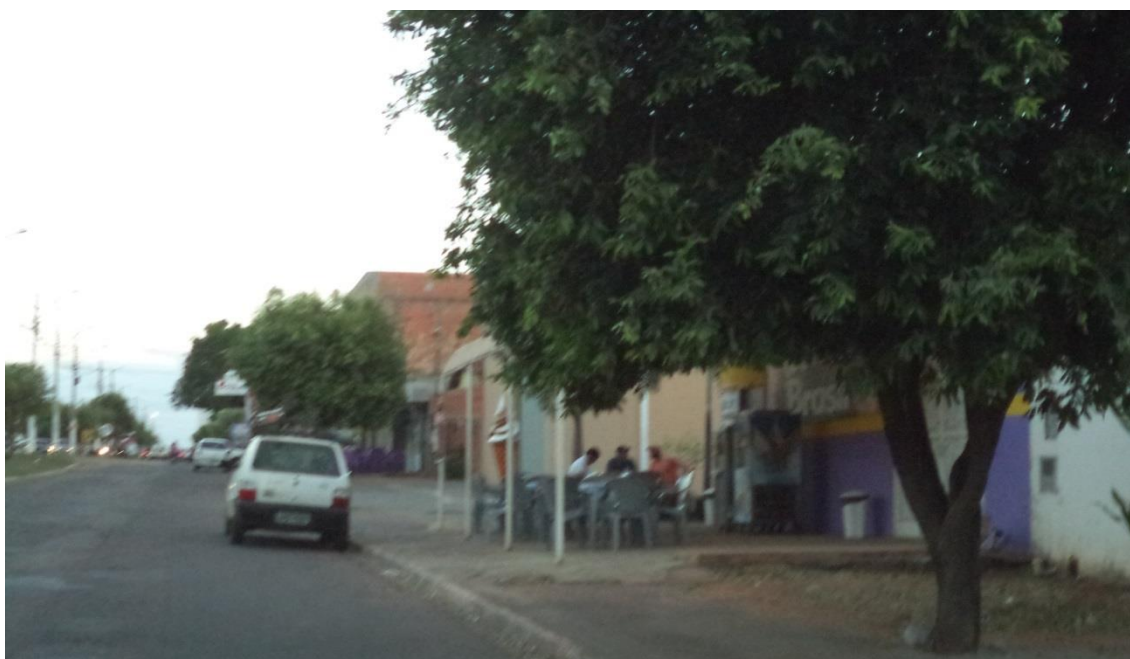
Figura 55 – Conveniência utilizando calçada para cadeiras e mesas.

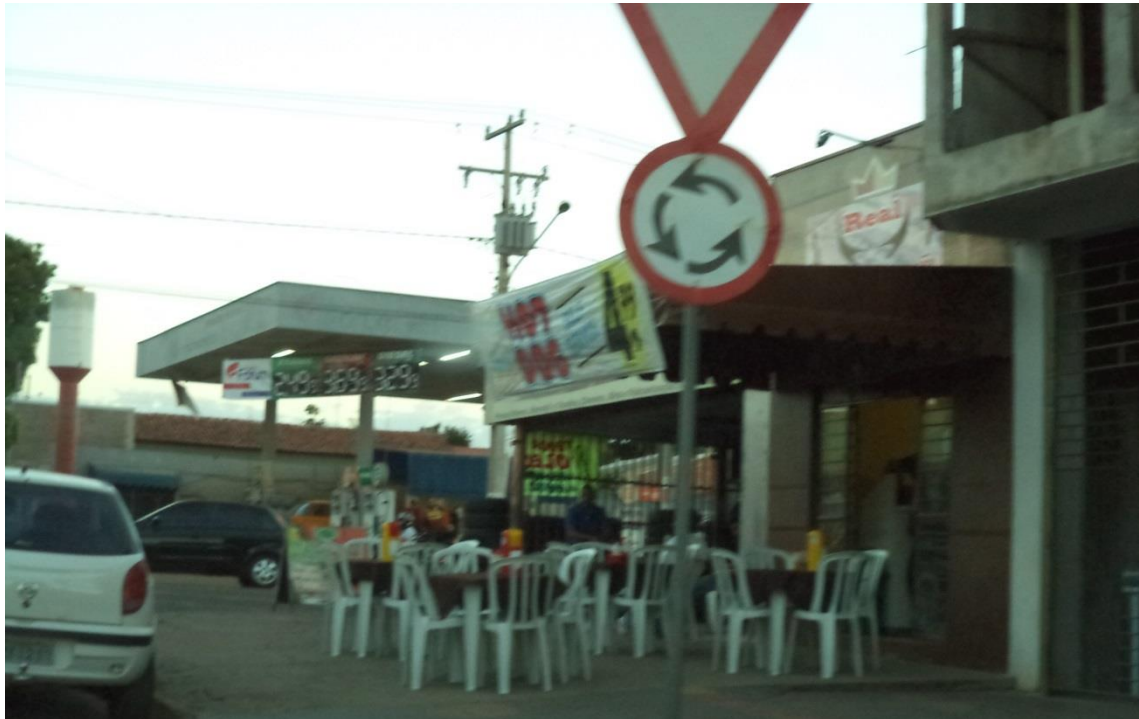
Figura 58 – Conveniências utilizando calçamento para colocar cadeiras e mesas aos clientes.

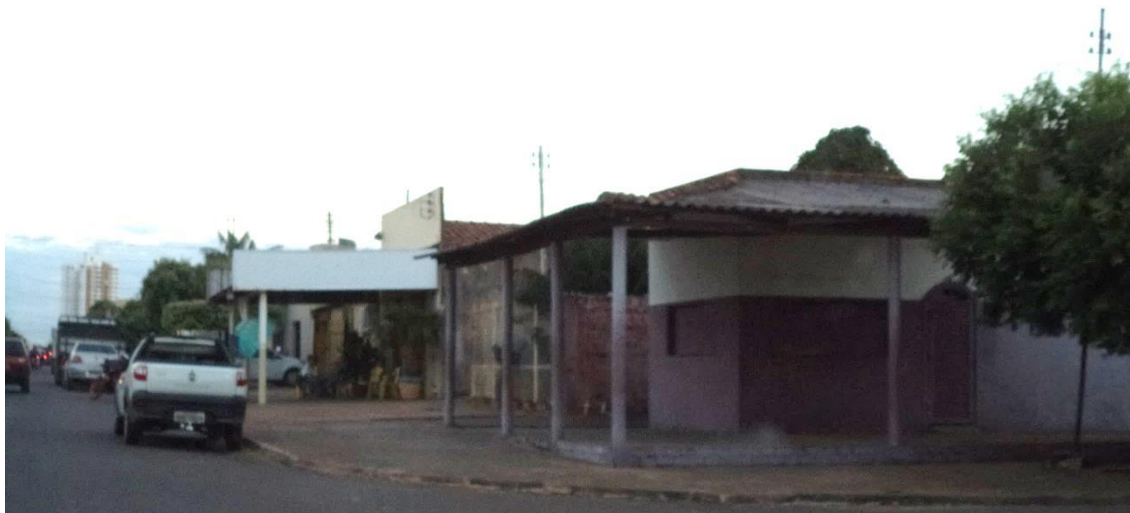
Figura 60 – Varias lanchonetes utilizando o calçamento para recepção dos clientes.

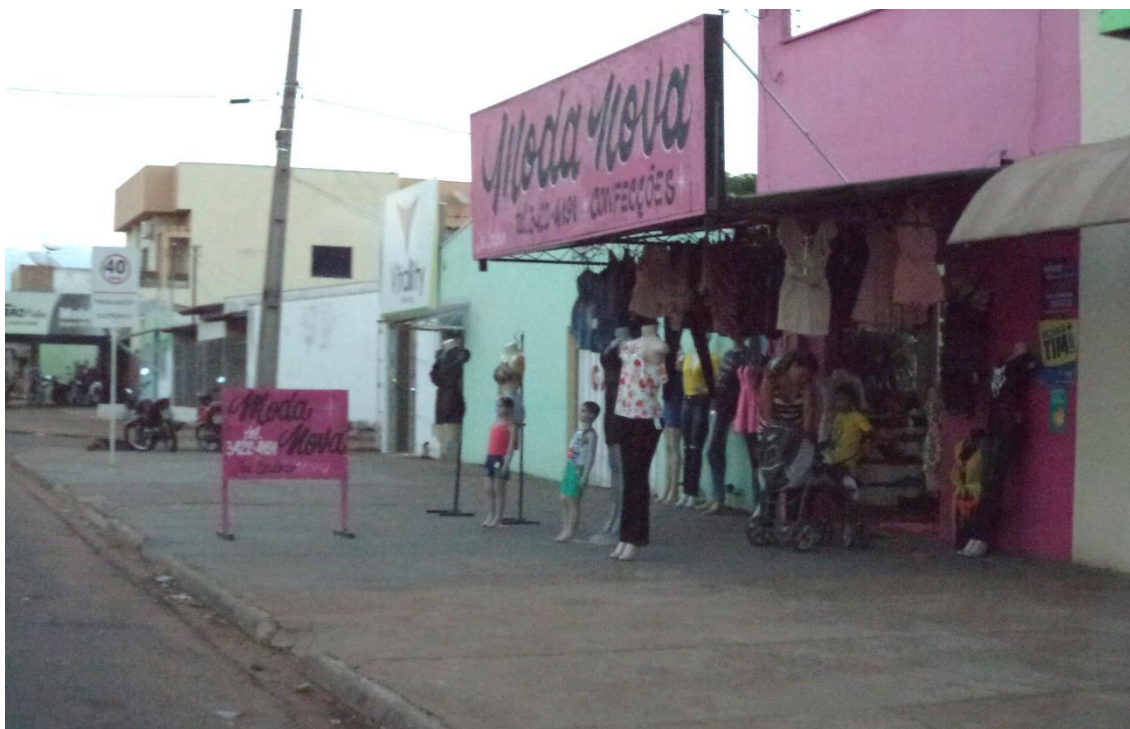
Figura 62 – Loja de confecção utilizando a calçada para exposição de roupas.

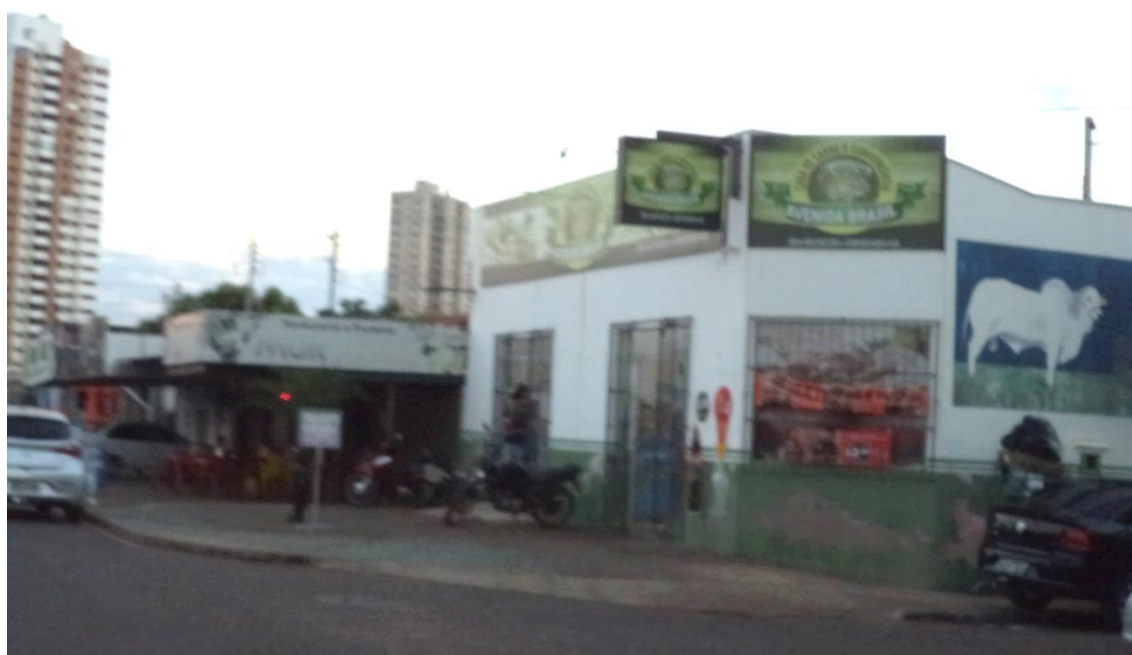
Figura 65 – Conveniência utilizando a calçada para colocar cadeiras e mesas.

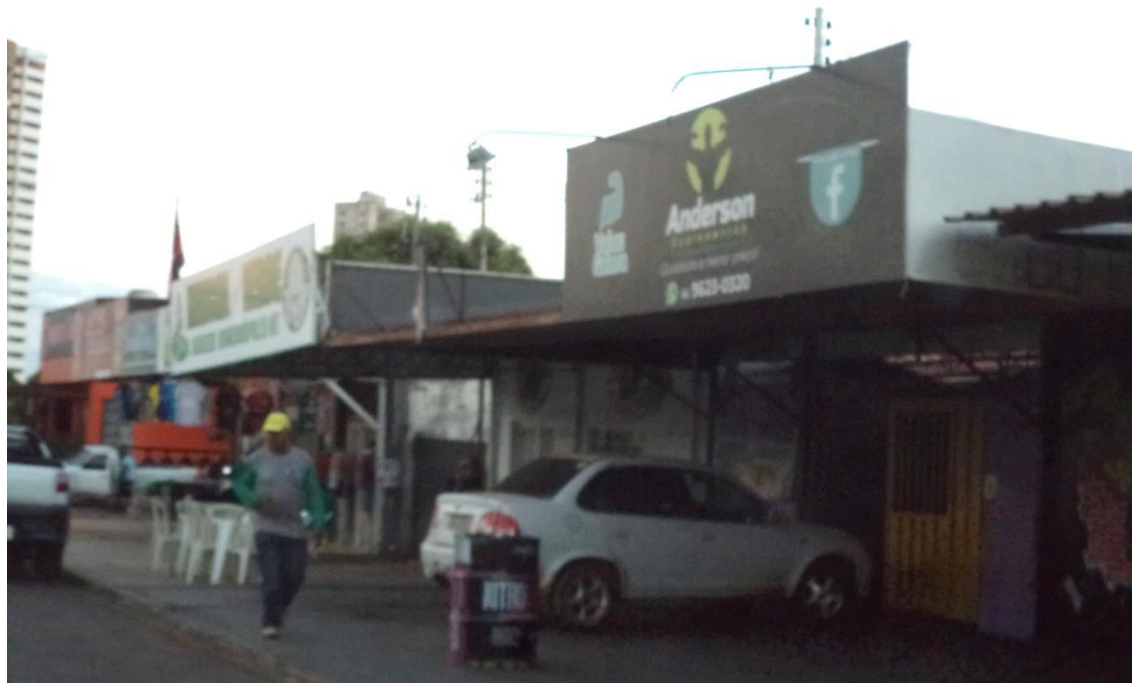
Figura 66 – Conveniência com utilizando a calçada para colocar cadeiras e mesas, e lixos na faixa de passeio.

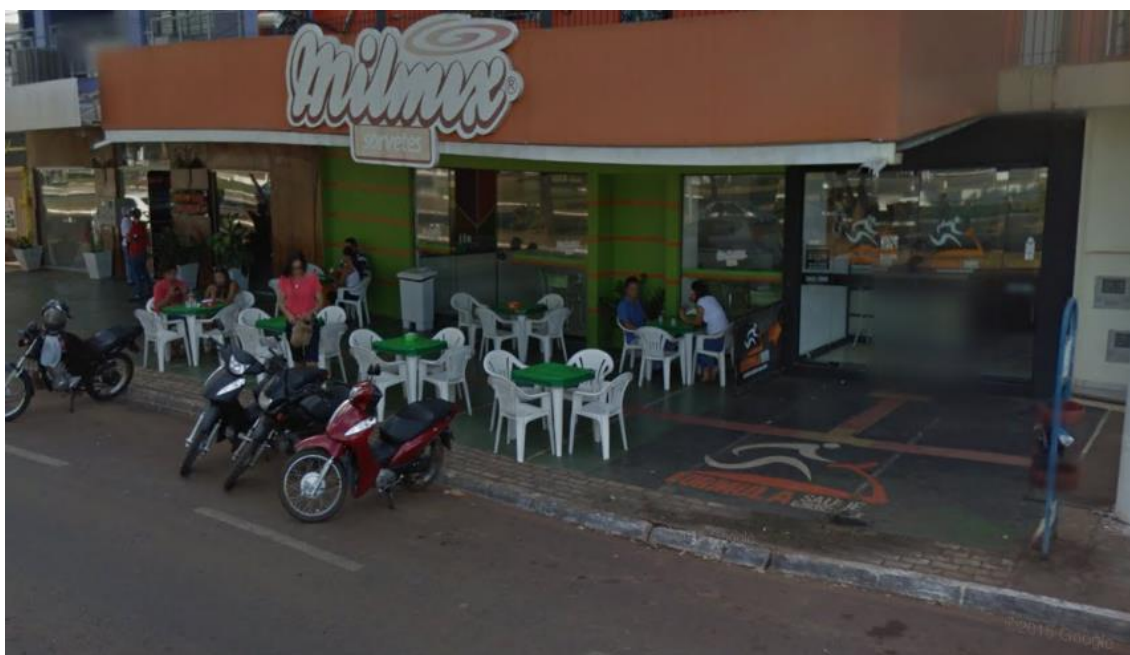
Figura 71 – Sorveteria MilMix, utiliza a calçada e a faixa de passeio para atender aos clientes, com cadeiras e mesas espalhadas.

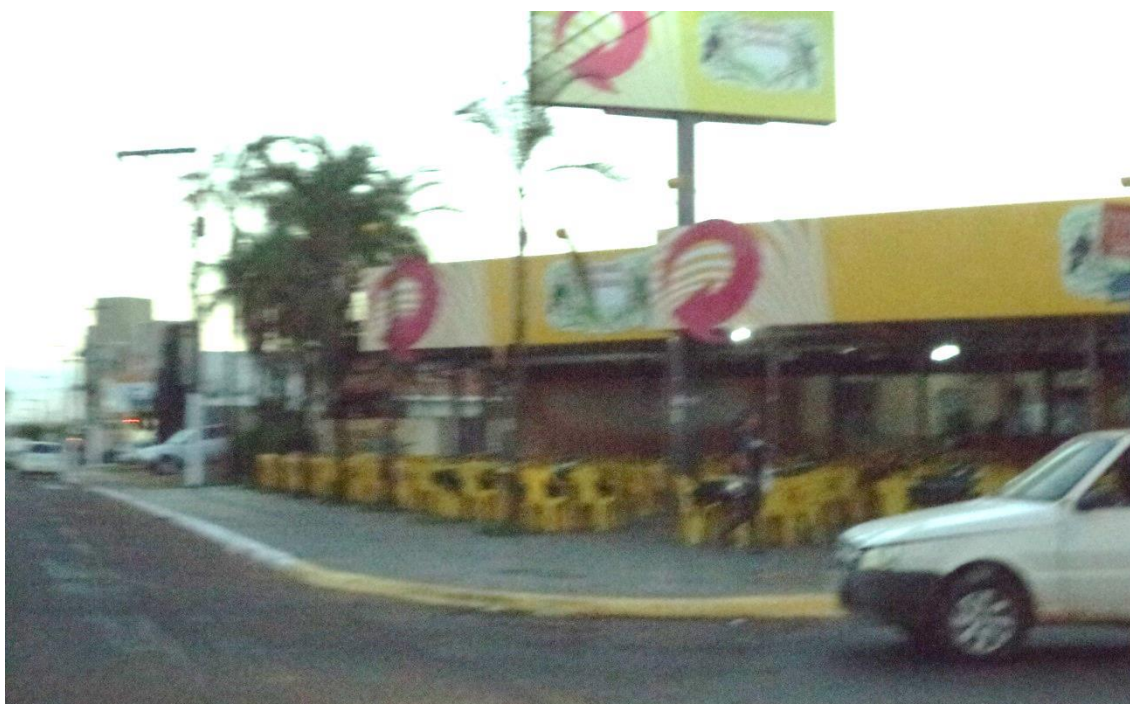
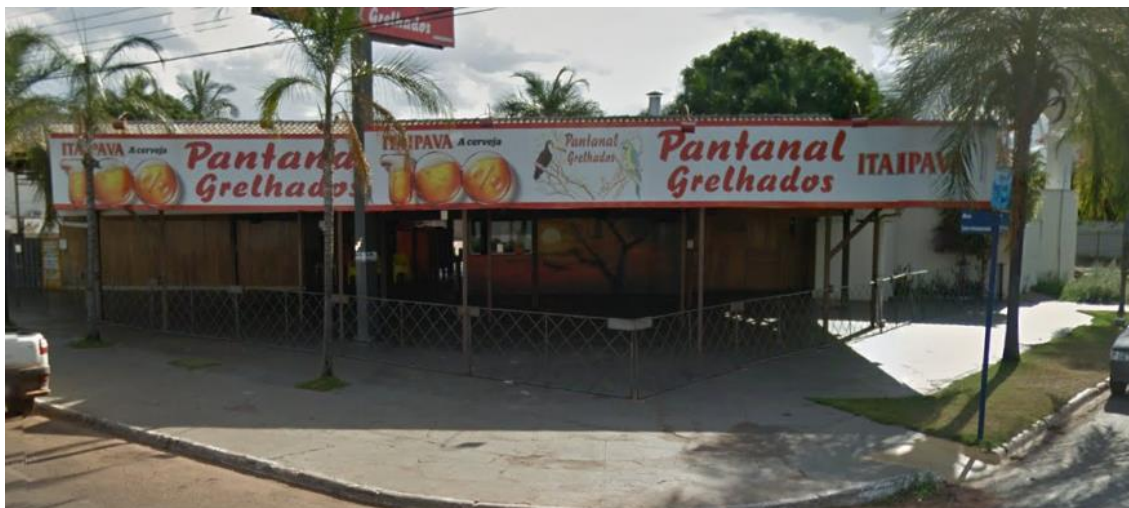
Figura 72 – Lanchonete utilizando calçamento e faixa de passeio para os pedestres para atendimento de seus clientes. Imagens do período noturno e diurno.

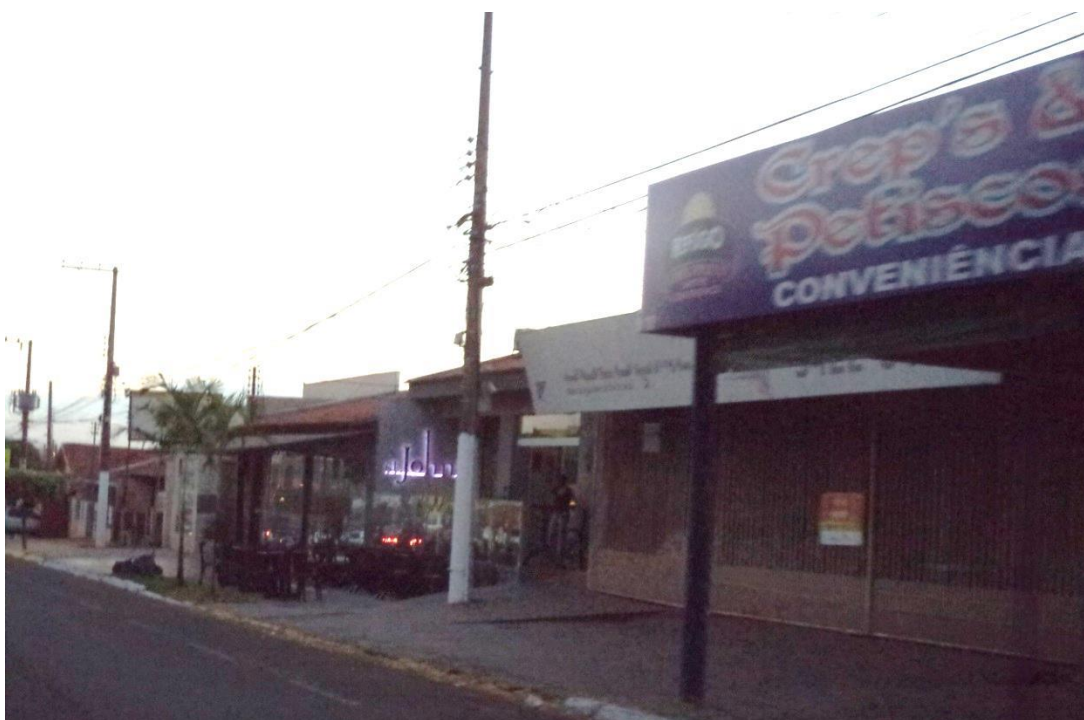
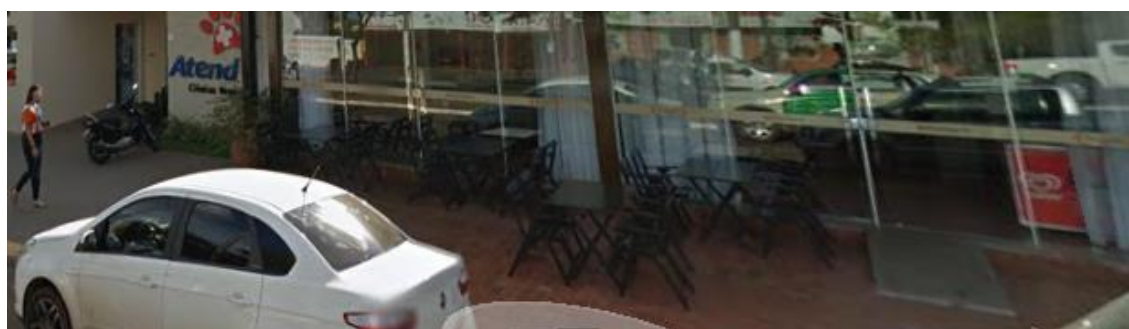
Figura 73 – Lanchonete com atendimento na calçada dentro da área de passeio, com cadeiras e mesas.

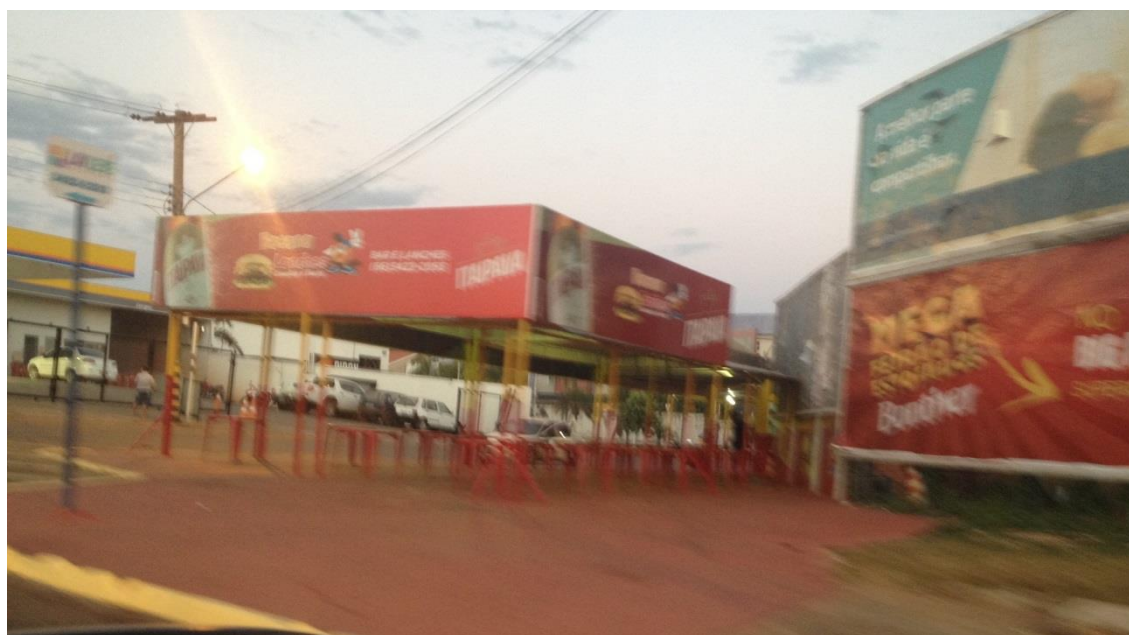
Figura 75 – Lanchonete Bacanas Lanches, utilizando a calçada para recepção dos clientes colocando mesas e cadeiras.
