PREFEITURA DO MUNICÍPIO DE RONDONÓPOLIS

ANEXO 6

**RELATÓRIO DE ACESSIBILIDADE DAS CALÇADAS DOS
PRINCIPAIS EIXOS COMERCIAIS DA PERIFERIA DA CIDADE**

Outubro/2017

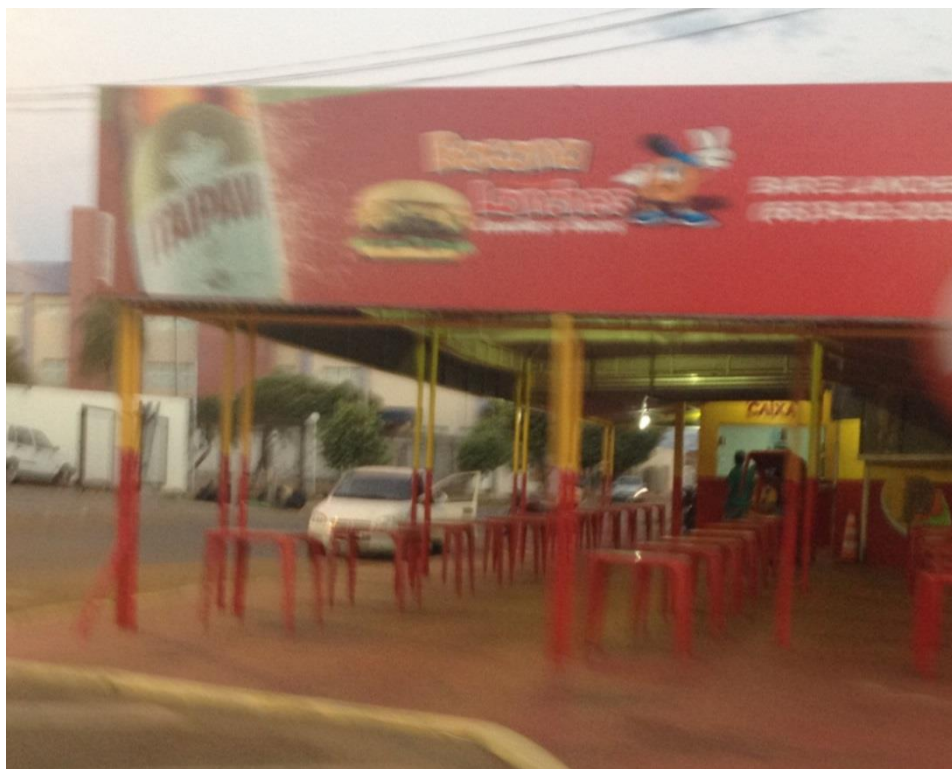
Figura 76 – Lanchonete Bacanas Lanches, utilizando a calçada para recepção dos clientes colocando mesas e cadeiras.

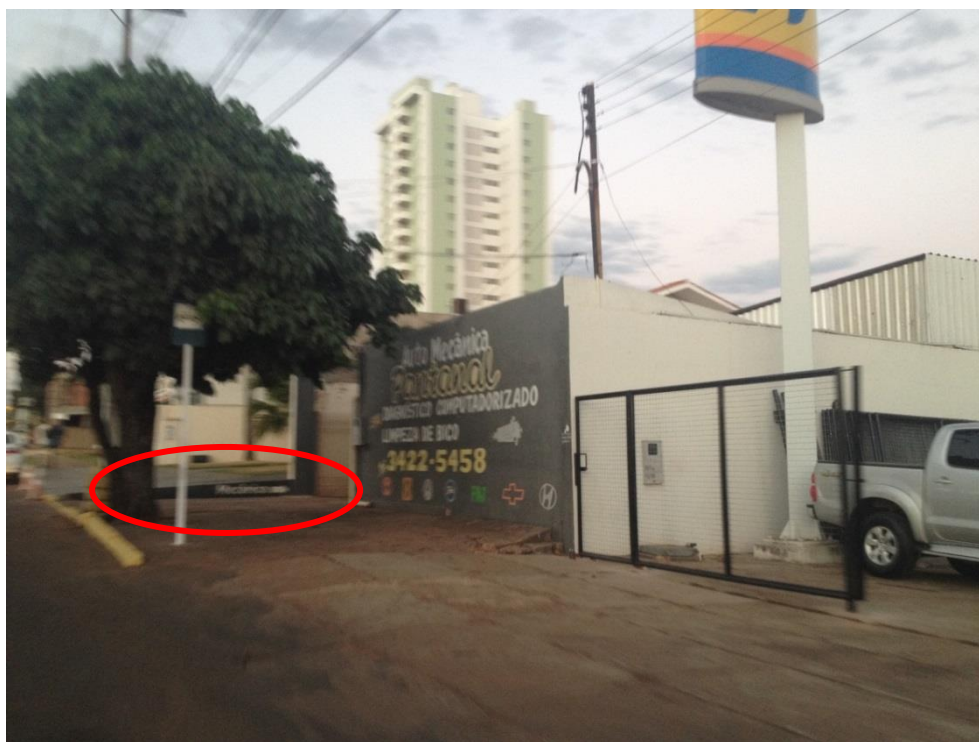
Figura 78 – Ponto de ônibus dentro da faixa de passeio da calçada, e sem nenhuma estrutura de espera somente a placa de localização. Loco após na oficina mecânica a elevação da calçada.

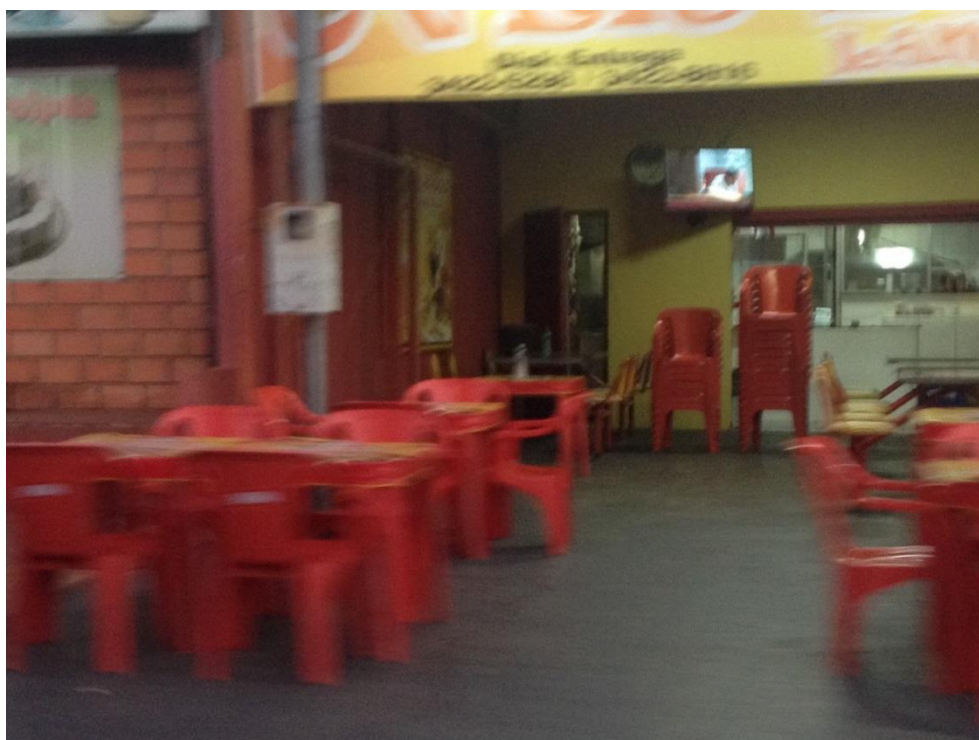
Figura 79 – Lanchonete Overdog, utilização do calçamento para atendimento ao cliente com cadeiras e mesas.

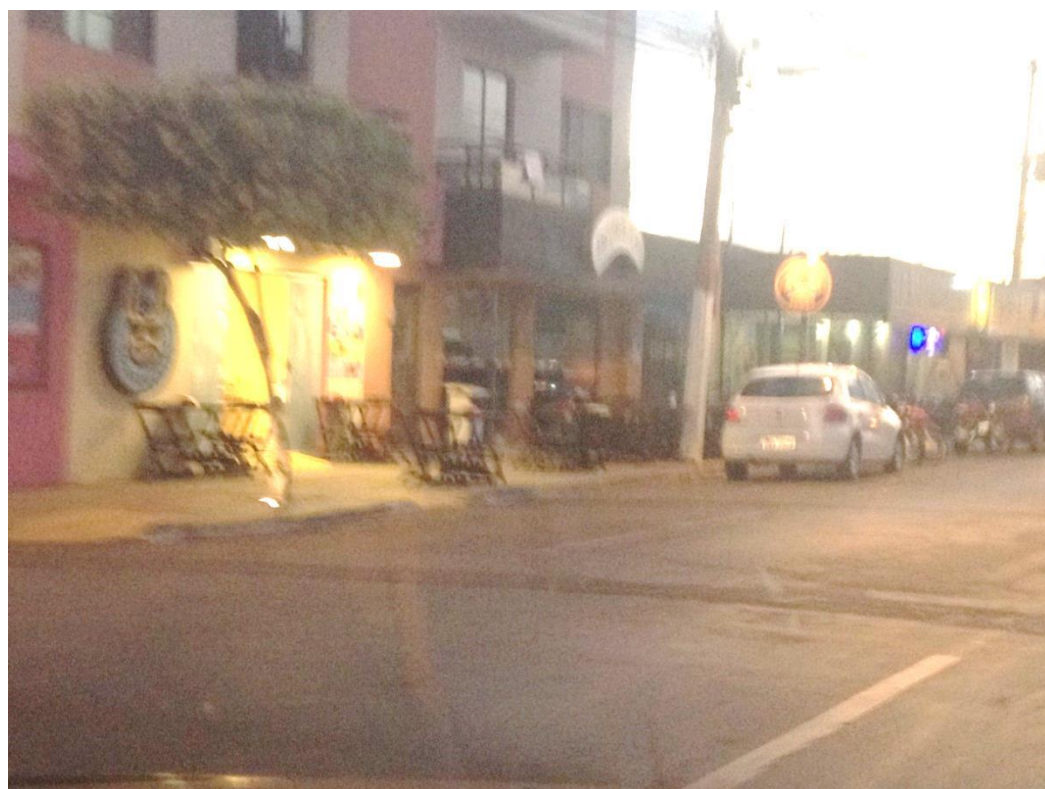
Figura 85 – LocaPaleta e Tacos Burger, restaurante de comida japonesa, utilizando a calçada para recepcionar os clientes colocando mesas e cadeiras.

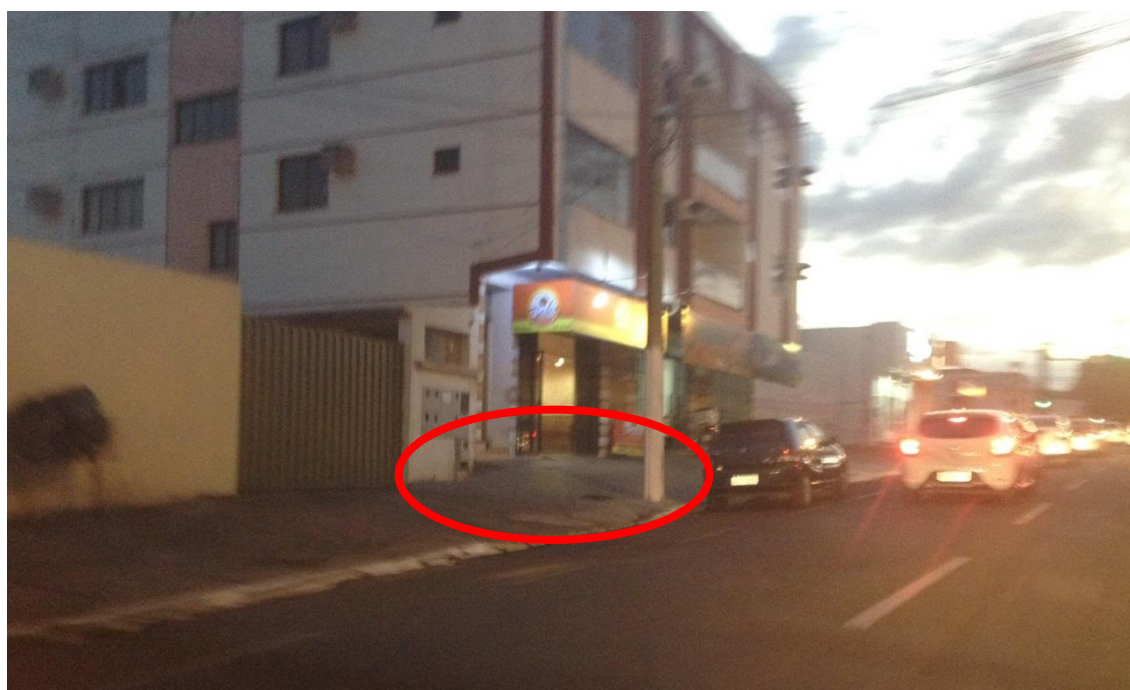
Figura 87 – Elevação da calçada de lote para outro, casa dos bolos (sala do prédio maior alugado) e residência particular.

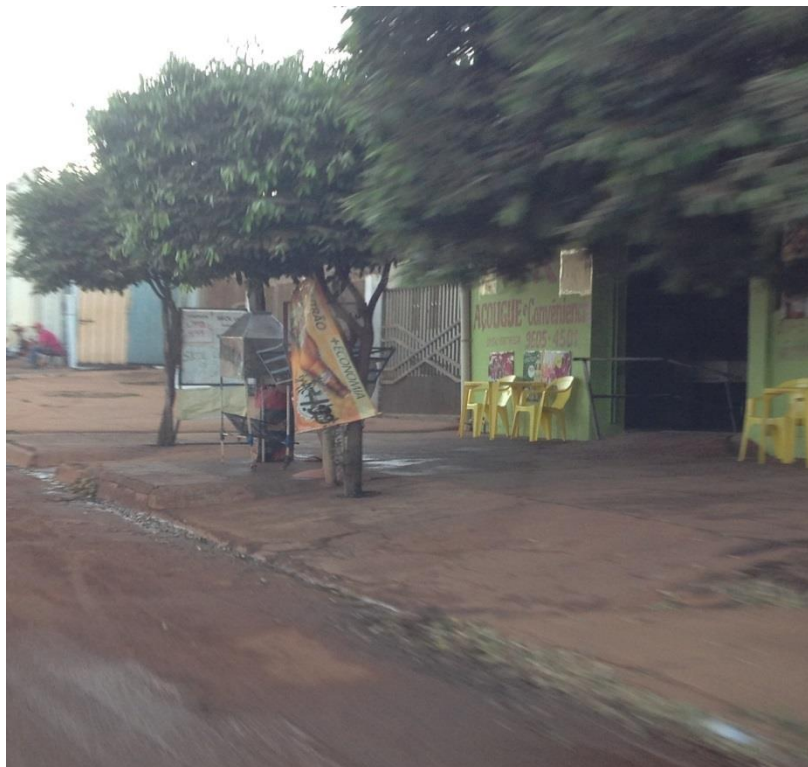
Figura 90 – Bar utilizando a calçamento para propagandas e atendimento ao cliente com as cadeiras, e ainda o declínio da calçada que nasce da edificação em direção a avenida.

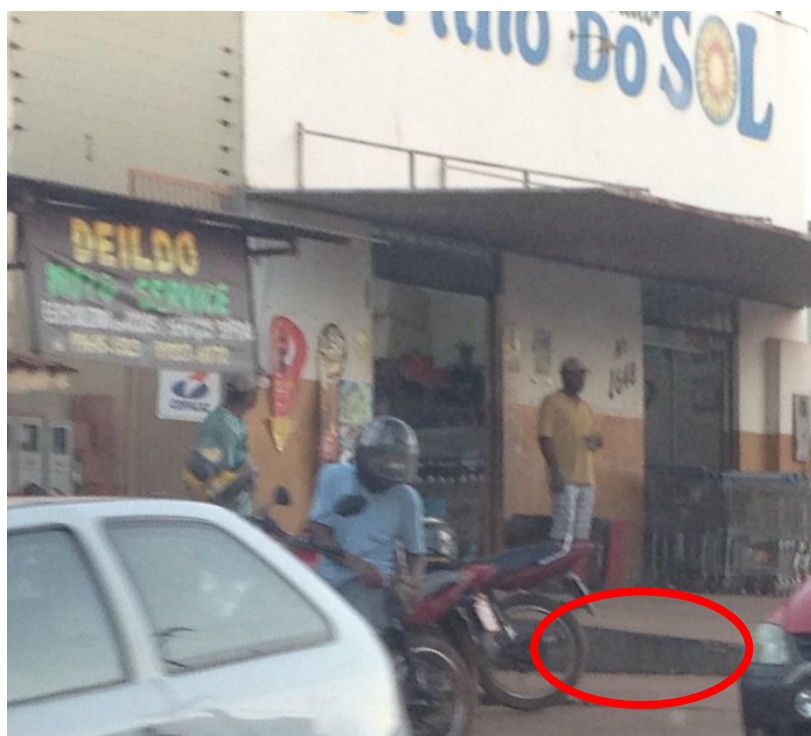
Figura 91 – Mercado utilizando a parte da calçada para colocar os carrinhos, e ainda o declínio do calçamento em destaque.

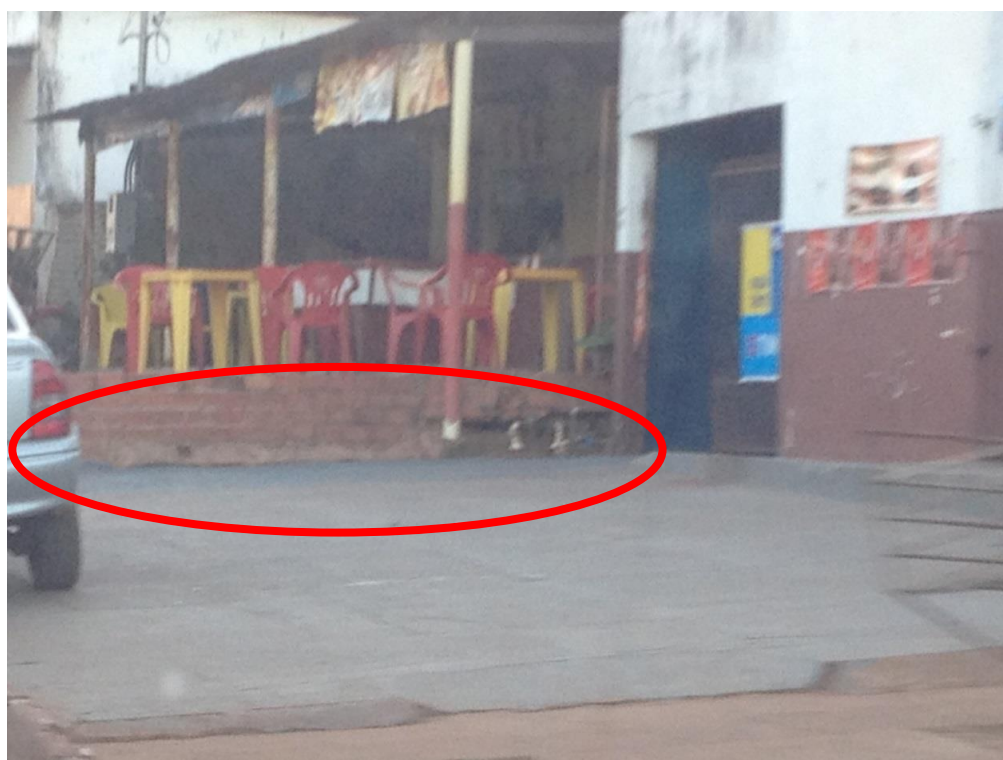
Figura 93 – Declínio elevado de um calçamento para outro, e utilização da calçada para atendimento ao cliente com cadeiras e mesas.

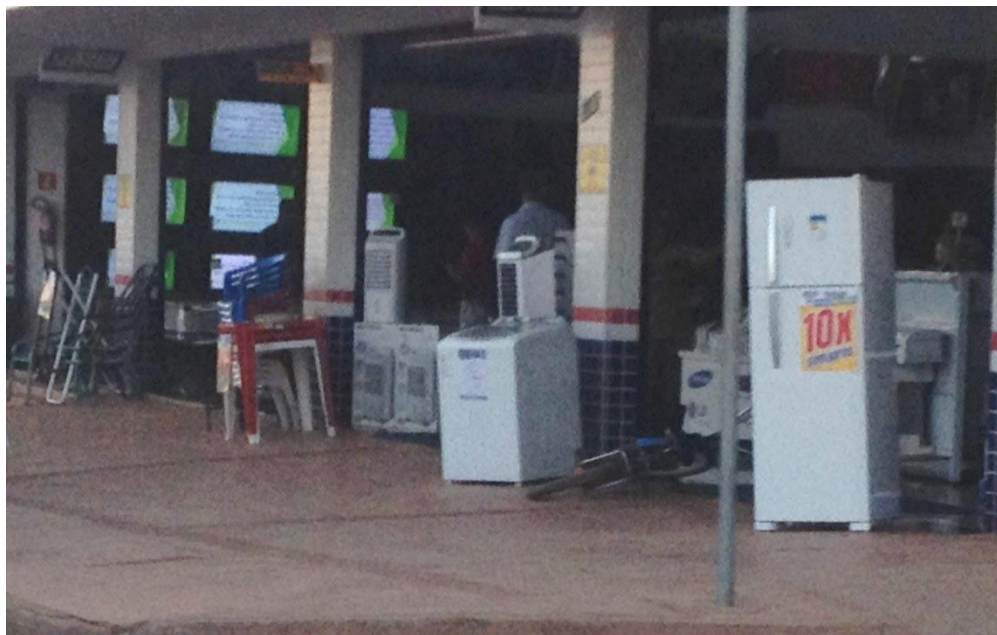
Figura 95 – Loja de moveis Gazin, exposição dos produtos na calçada fora da faixa de passeio. Porém na calçada.

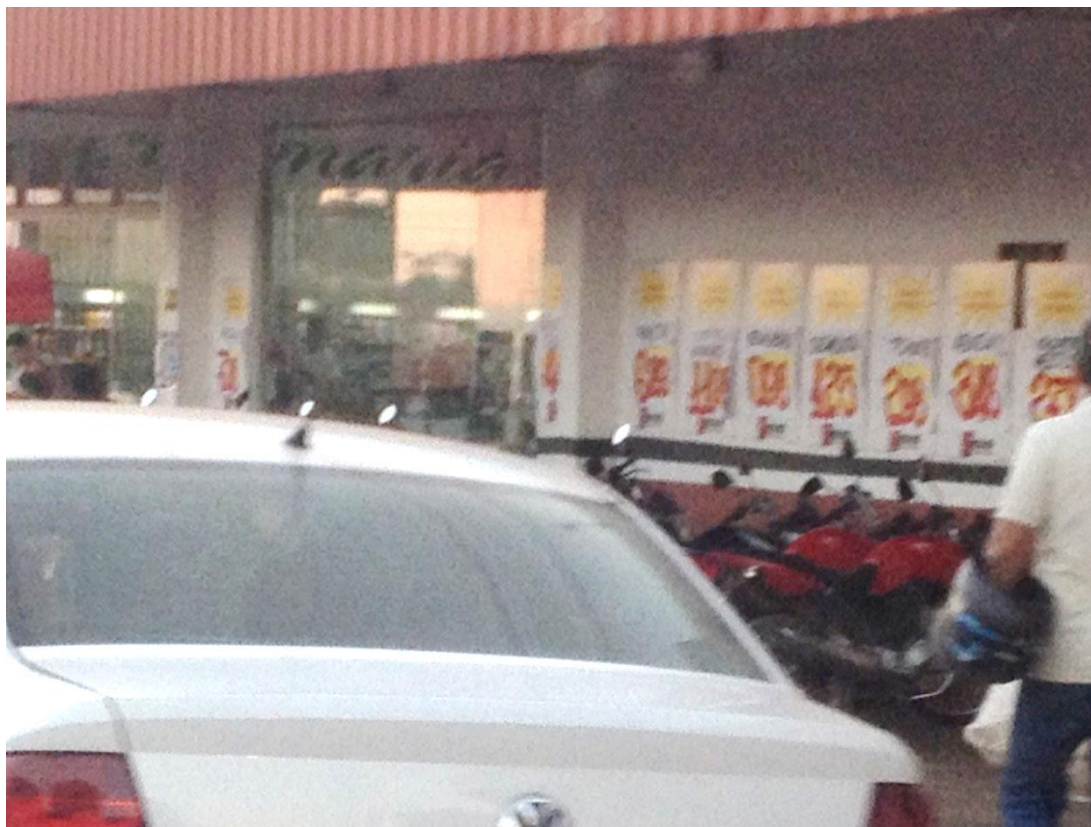
Figura 96 – Supermercado com estacionamento na calçada, presença de muitas motocicletas.

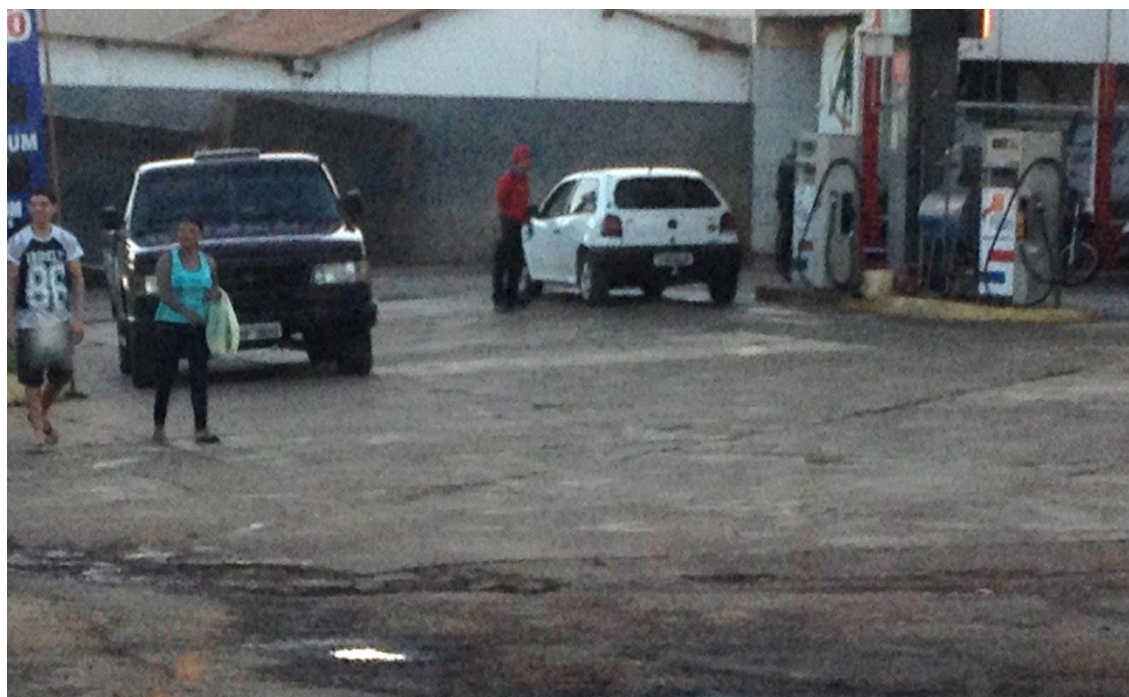
Figura 97 – Posto de gasolina, calçamento toda rebaixado, em toda a área pertencente ao posto, sem piso tátil e rampa de acesso.

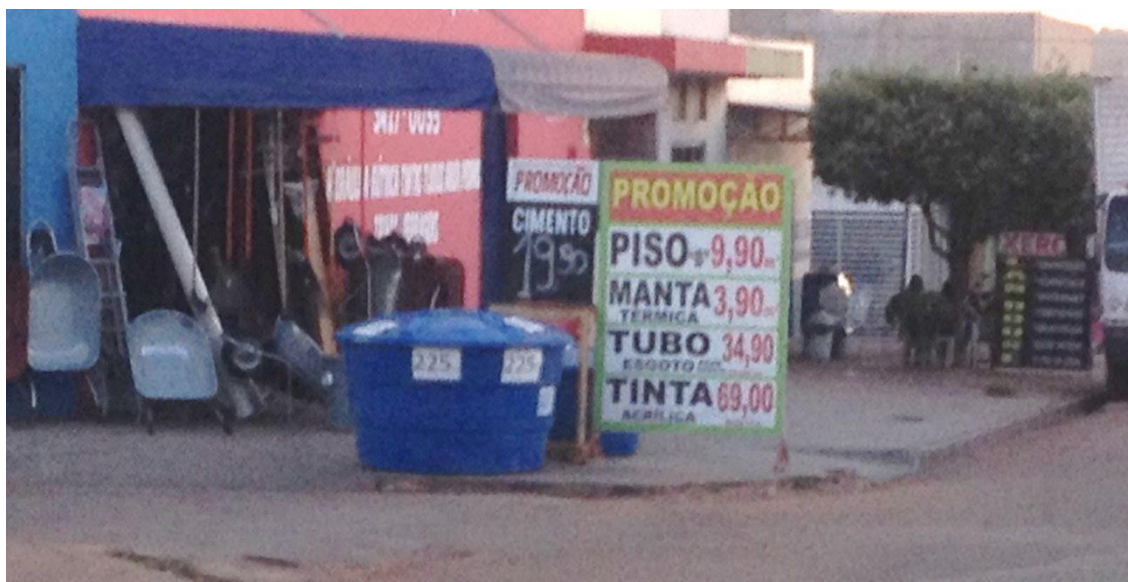
Figura 105 – Loja de materiais de construção com exposição dos produtos e propaganda na calçada, bem na esquina.

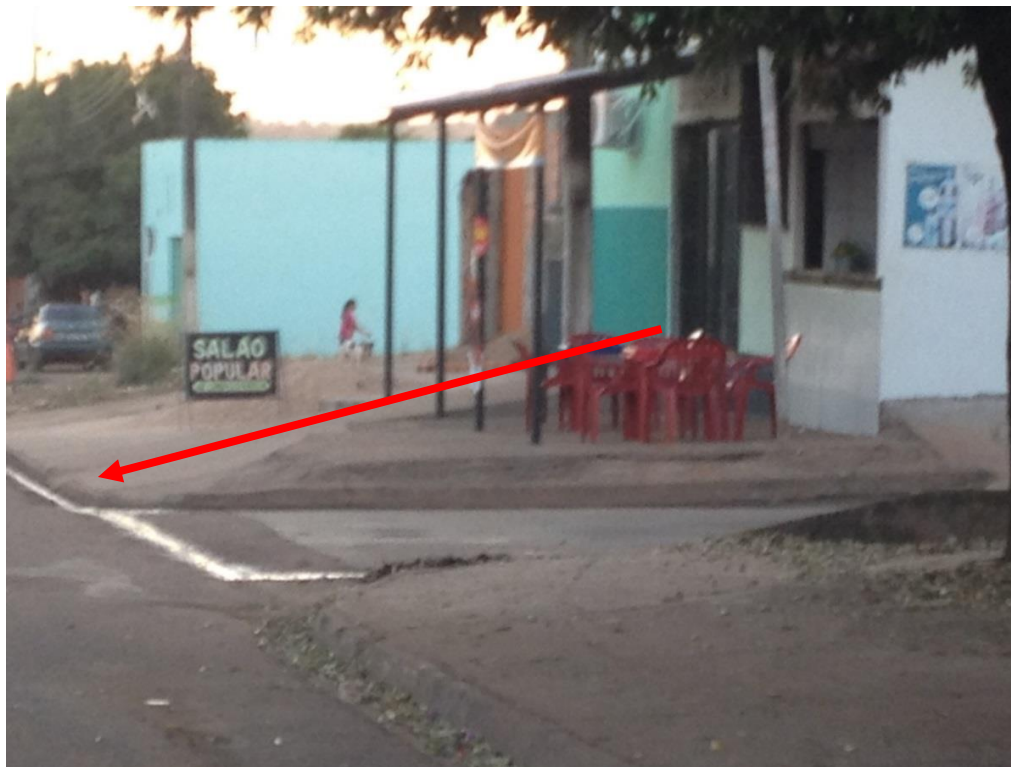
Figura 107 – Bar com cadeiras e mesas no calçamento, fora da faixa passeio, e com declínio até a rua.

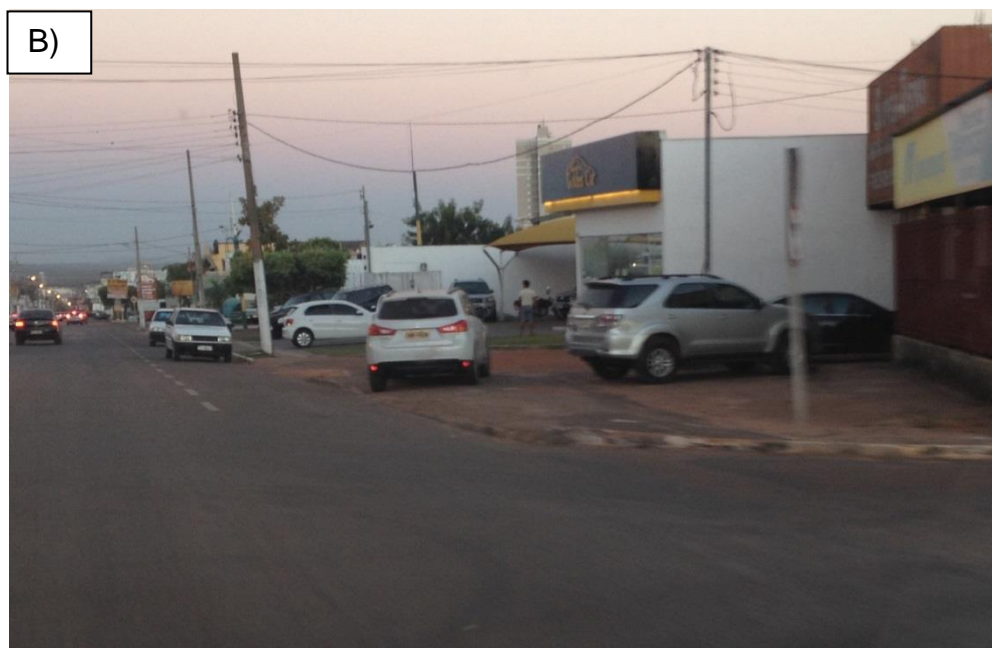
Figura 114 A) Avenida Fernando Correia da Costa (Bairros: Jardim belo Horizonte, Jardim Guanabara, Vila Mariana, Vila Birigui). B) Oficina mecânica ao lado de garagem de venda de carros, utilizam a calçada para estacionar.

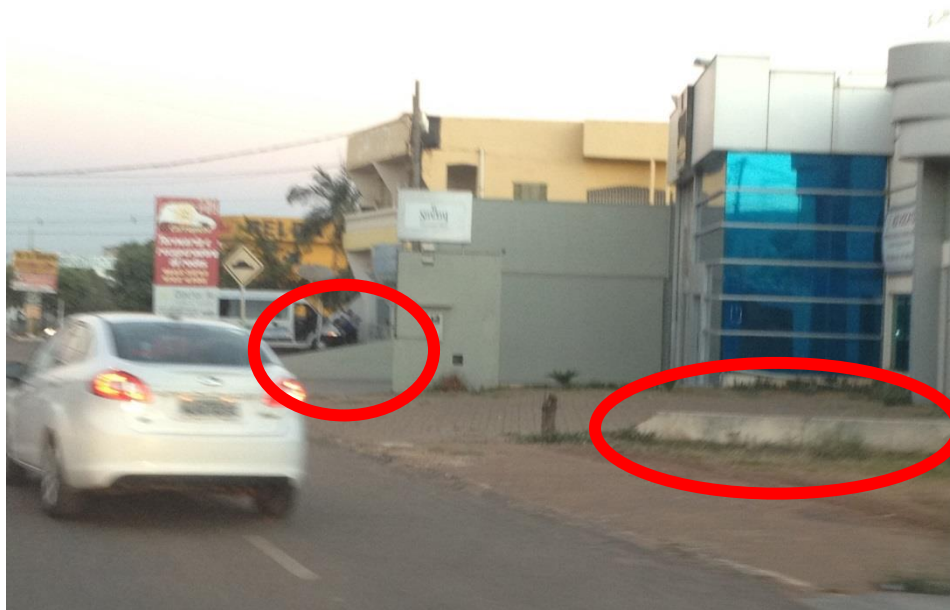
Figura 116 – Presença construção de mini-muros até a faixa de passeio da calçada.

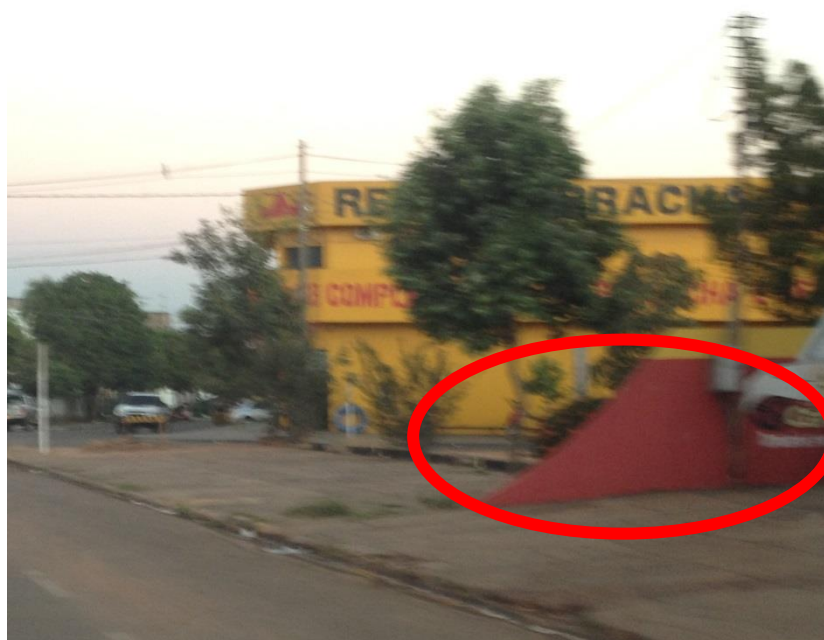
Figura 117 – Presença de mini-muros novamente chegando próximo da área de passeio da calçada.

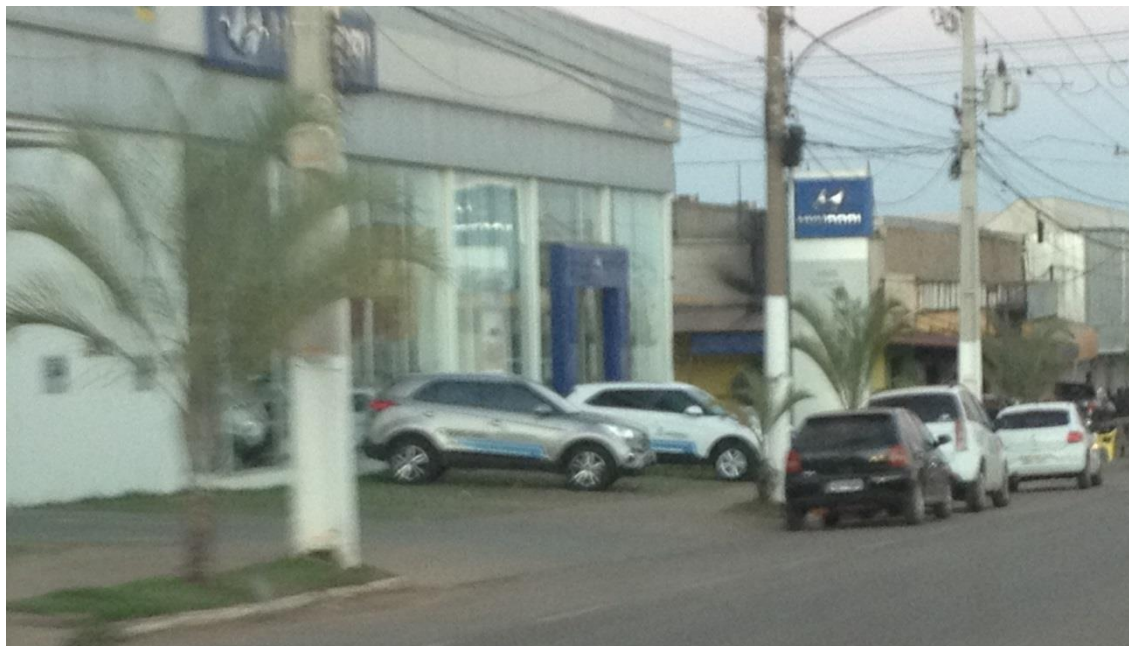
Figura 119 - Oficina de carros, utilizando a calçada para estacionamento.
